## 仙山線仙台・作並間故障点標定精度向上

## Improvement on accuracy of the fault locator between Sendai and Sakunami in Senzan Line

○Hideshi Nagamine, Yasuhiro Sato, (East Japan Railway Company)

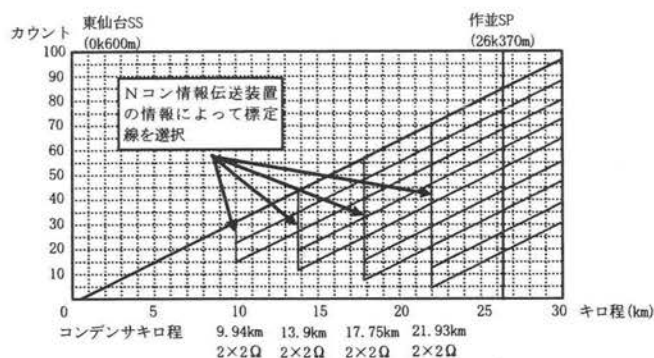
図2 東仙台SS 205ロケータ標定表

仙山線ではき電回路の中間から末端にかけて故障が発生すると、き電距離が長いこと故障電流が小さくなることから直列コンデンサ保護装置が動作しにくくなる。直列コンデンサ保護装置が動作しないと直列コンデンサのインピーダンスがき電回路に組み込まれ、誘導性リアクタンスが減少しロケータの標定が電源側にずれることから動作情報を事故支援システムに取り込み図 2 のとおりロケータ標定表を補正しているが、それでも故障点標定箇所と故障点にずれが生じている。このため故障点確認範囲を拡大して巡回しているが、それでも発見できない場合があり、後日停電

を確保し至近距離にて確認をしていることから、故障箇所の発見には多くの時間を費やしている。

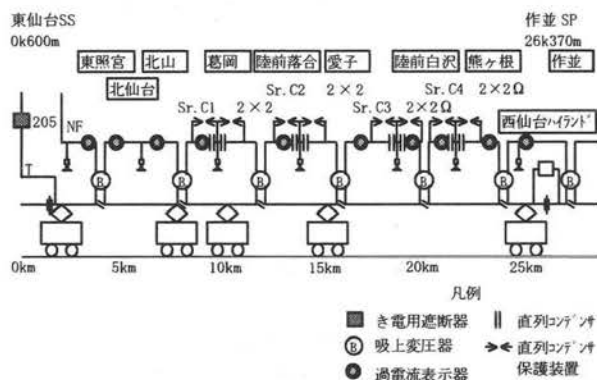
図3 仙山線仙台・作並間き電系統略図

また、故障区間を特定するため図3及び写真のとおり負き電線（以下NFという）に過電流表示器を10箇所設置している。しかし、トロリ線とNF間で短絡したときは表示するが、トロリ線とビーム間で地絡すると故障電流がレールに流れ過電流表示器が表示しない場合があり、故障点発見の時間短縮等には至っていない。

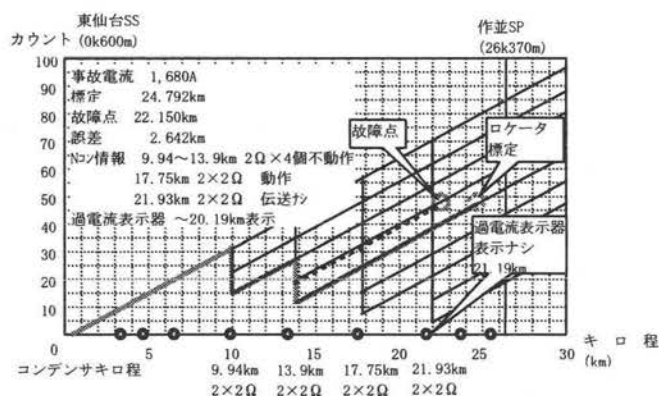
図4 東仙台SS 205ロケータ標定表

過去5年間の仙台・作並間で発生したき電故障について調査した。故障は16件発生しており、7件は原因不明で、原因が特定できたケースは変電所より10km以下がほとんどであったため、16件の故障の中で、最遠方で発生した故障について標定の検証をした。その結果を図4に示す。

故障電流1,680A、NFコンデンサ保護装置4個不動作、ロケータ標定は24k792mであったが、実際の故障点は22.150kmで標定より2.642km電源側であった。ロケータ標定はコンデンサ1個、2Ω分ズレていることがわかる。また故障点より0.5km電源よりに設置している過電流表示器は表示していない。このことから現在のロケータ標定と事故点のズレが大きいため、故障時の巡回範囲は通常標定点の±1kmであるが、実際は±4km程度巡回している。

ロケータ標定の演算においてはき電定数、直列コンデンサ保護装置の動作有無、BTの飽和等の影響が考えられるが故障電流値から判断して直列コンデンサ保護装置の動作状況が大きく影響していると考えられる。

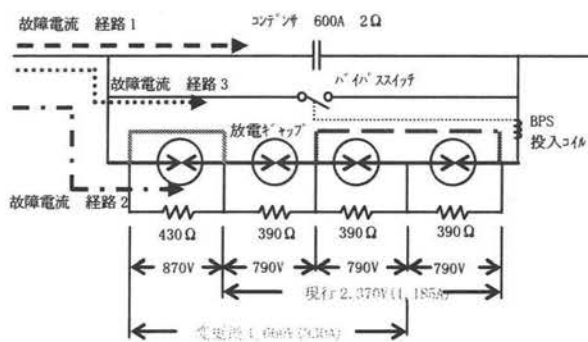
図5 直列コンデンサ保護装置接続図

上記のとおり直列コンデンサは電圧補償が大きいことから、減らすことができないためコンデンサ保護装置の放電開始電圧を低くできるか検討した。直列コンデンサ保護装置は図5のとおりバイパススイッチ、放電管4個、及び抵

抗器4個の構成となっている。放電管は900Vで放電開始するため、コンデンサの端子電圧が3,600V以上で放電しコンデンサをバイパスする。しかしメーカでは出荷時、3,600Vの90%、3,240Vで放電するように調整している。仙山線に設置した直列コンデンサは定格電流が大きく、故障が発生しても放電管が放電しないため、ロケータ標定と故障点のずれが大きいことから、以前に放電管を1個短絡し、放電開始電圧を低くしていた。しかし放電管1個の短絡では放電開始電圧2,370V、電流にすると1,185Aとなり、故障電流で完全に放電しなかった。

このため、き電回路末端の故障でも放電管が放電するよう2個短絡し、放電開始電圧を1,660V(830A)に下げても問題がないか検討した。仙山線の過去3年間の負荷電流を調査したところ、表2のとおり仙台・作並間最大負荷は644Aと放電開始電圧の78%程度であり問題ないことから、2006年9月23日に全箇所、放電開始電圧を1,660Vに変更した。これによりコンデンサ保護装置は故障電流でほぼ動作するものと思われる。

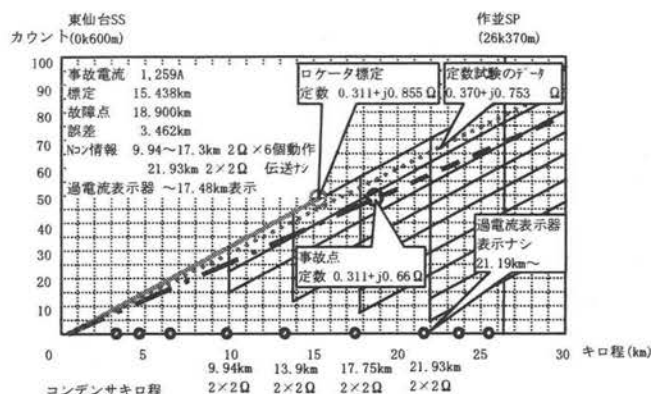
図6 10月3日の故障点標定

直列コンデンサ保護装置放電ギャップの調整後、2006年10月3日に東仙台変電所205系で故障による停電が発生したため、ロケータ標定点と故障点にずれがないか確認した。結果を図6に示す。ロケータ標定点は15k435mであったが、故障点は18k900mと標定点より3k463m(14カウント)作並き電区分所側であった。現在使用しているき電線路定数は $0.311 + j0.855 \Omega/km$ であるが、このデータからき電線路定数を計算すると $0.311 + j0.66 \Omega/km$ と $j0.195 \Omega/km$ 小さいため、現在使用しているき電線路定数が違っ

ていることが分った。

このため、2006年12月7日に仙台・作並間で低電圧によるき電線路定数試験を行い、き電線路定数の確認を行った。結果を表3に示す。作並き電区分所での1km当たりの抵抗は $0.417 + j0.753 \Omega/km$ で、事故停電時のデータから計算した定数と比較すると $j0.093 \Omega/km$ 大きい結果となった。

以上のことから、き電線路定数試験とき電故障データから計算した定数に違いがあるため、当面の間き電線路定数試験のデータを採用し、 $0.370 + j0.753 \Omega/km$ （抵抗はSr.C4、リアクタンスは作並き電区分所のデータを採用）とした。この定数で巡回した場合、最大で3.4km(9カウント)ずれることが想定されるため、巡回範囲は過電流表示器の表示状態、及びNFコンデンサ情報を確認後決定することとし、今後の故障データを蓄積し線路定数を見直していくことにした。
