電車線路設備の耐震性向上対策検討

○ [電] 西 健太郎 [電] 多胡 正章 (東日本旅客鉄道)

The consideration of improvement for earthquake-resistant catenary equipment

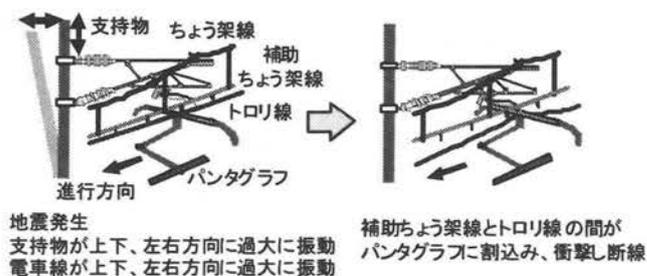
図1 電車線路設備の被害進行状況

本地震により、新幹線では土木構造物および電車線路支持物の損壊がなかったものの福島～白石蔵王間において、補助ちょう架線が2箇所断線し、付近の電車線金具と当該箇所を通過した列車のパンタグラフに損傷が発生した。

当該箇所の被害状況の分析より、図1に示すように地震発生時に当該箇所の電車線において、上下および左右方向の過大な振動が発生したため、通過列車の非常制動中に、トロリ線とちょう架線の間、パンタグラフが割り込み補助ちょう架線が巻き込まれ、断線したものと想定された。

また自動張力調整装置の振動により、電車線張力が規定張力から増大あるいは減少していること、場所により補助ちょう架線とトロリ線の上下位置が逆転している結果が得られた。これらのシミュレーション結果より、図1の被害進行状況の推測がほぼ妥当であることが確認された。ここで、支持点 NO.1 における高架橋、支持物、電車線の固有振動数を分析し、表3に結果を示す。この結果、これらの固有振動数の差が僅かであり、電車線路設備に地震時に共振による過大な振動が発生したことが考えられる。なお、本解析手法は、今後の電車線路設備の耐震対策を検討する上で有効な手法になると考えられる。

電車線路設備の地震時の振動を抑制させる観点から、設備の共振現象を抑制することが有効な対策であると考えられる。そのために、高架橋、支持物、電車線の固有振動数を変更あるいは振動を抑制することが考えられるが、高架橋の固有振動数を変更するのは大規模な改修が必要となる。ここで、検討した対策を以下に示す。

- (1) 支持物の長さの変更
- (2) コンクリート柱から鋼管柱への変更
- (3) 上下線間のビームの設置
- (4) 線条の線密度および張力の変更
- (5) ばね式自動張力調整装置への変更
- (6) 支持物に制振装置を設置

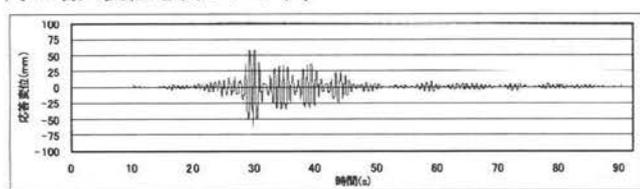
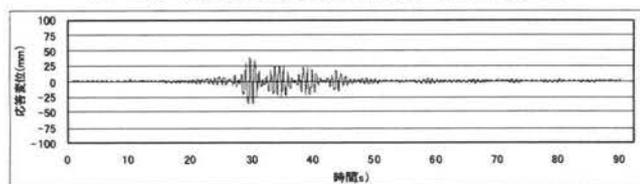
(b) ちょう架線支持位置の上下方向変位
図2 被害発生箇所の支持物の応答変位

地震時の高架橋の土木構造物と支持物の振動を解析するために、鉄道構造物等設計施工標準・同解説 耐震設計⁽²⁾に基づき、有限要素法によりこれらの固有周期の解析を行った。その上で、被害箇所にもっとも近い防災科学技術研究所強震ネットワーク (K-NET) の測定地点 FKS002 の振動波形を入力し、構造物および支持物の振動を算出した。地震時に電車線路設備の被害が最も早く発生したと想定される箇所の支持物のちょう架線支持高さにおける線路直角方向と上下方向の応答変位の算出結果を図2に示す。これらの結果をもとに、当該箇所および他の2支持点における上下・線路直角・線路方向の3次元の変位を算出した。各方向の最大変位を表1に示す。

(a) ちょう架線支持位置の線路直角方向変位
