## レール白色層と微小き裂進展について

○辻江 正裕 [土] 松田 博之 金 鷹 [土] 名村 明 (鉄道総合技術研究所)

## White Etching Layer and Micro crack growth

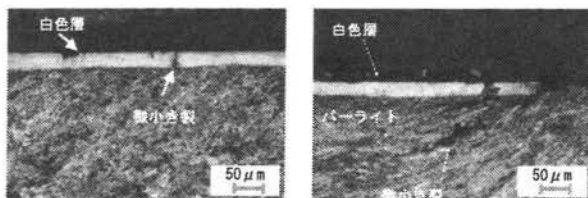
図 1 白色層と微小き裂の形態例

先行研究より<sup>1)</sup>，レール白色層の周辺に発生する微小き裂には，図 1 のように白色層内部に発生するものと，白色層と母材（パーライト層）との境界部に発生するものとに分類される。

白色層内部に発生する微小き裂は，き裂深さが白色層厚さより大きくなることはあまり見られないが，境界部に発生する微小き裂の深さについては，

あてはまらない。つまり，白色層内部に発生する微小き裂については白色層を削正することで除去できるが，境界部に発生する微小き裂は白色層を削正するだけでは除去できず，さらに進展しレール破断を引き起こす恐れが考えられる。
