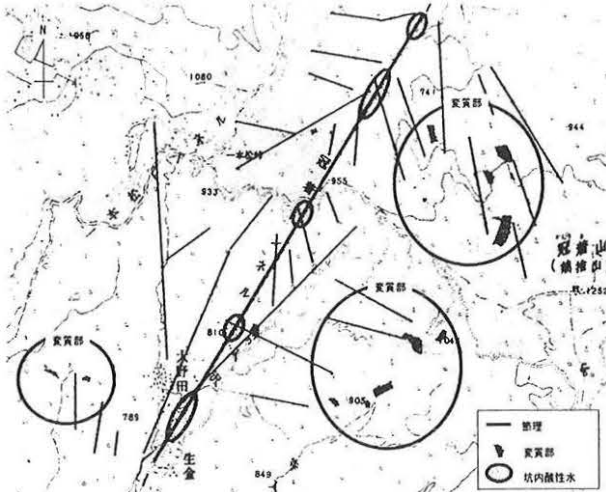
Fig.12 relation between joint and acid water

また、この変質部の X 線回折試験を行った結果、変質部からは酸性水を発生させる黄鉄鉱が検出されたことからこの変質部から酸性水が供給されていると考えられる。さらに、変質部にはカオリナイトやディッカイトなどの高温の酸性水により生成される変質鉱物が検出され、この変質部は熱水により変質したと想定される。熱水は節理や断層等の亀裂に沿って移動することから、この変質部と節理の関係は一致すると予想し、過去の文献や空中写真により判定した節理と、変質部及び坑内酸性水箇所をプロットした結果を図 12 に示す。その結果、節理と酸性水は密接な関係があることがわかり、節理と接触しているトンネル覆工には酸性水が供給されている可能性

が高く、今後も変状が進行することが予想される。

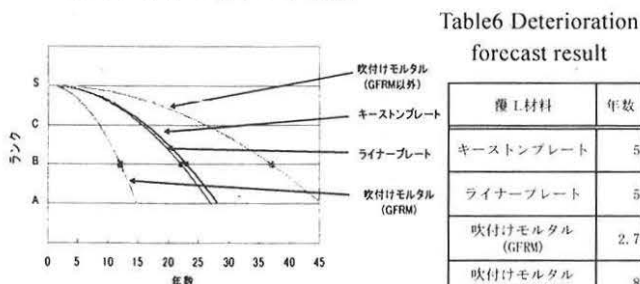
Fig.13 Deterioration forecast result

以上のように冠着トンネルについて、ブロック毎の変状把握により詳細な健全度の把握ができ、変状原因の推定により、これまで想定していた変状原因に加えて、地山からの酸性水により今後も高い可能性で変状は進行することが予想される。そこで過去の健全度履歴より、覆工材料毎に劣化予測を行い現在Bランクの箇所についてAランクになるまでの残年数を想定した(図-13,表6)。同様に剥離・剥落の箇所についても今後10年以内にはAランクまたはαランクになることが予想され、運転保安を脅かす恐れが高い。そこで、対策範囲についてはAランク箇所と以下の箇所を加えた範囲とし、トンネルの約25%を対策することとした。内訳としては主に吹きつけモルタル箇所とキーストンプレート・ライナープレート箇所について対策を行うこととした(表7)。

- ・キーストンプレート  
Bランク箇所およびβランク箇所
- ・ライナープレート  
Bランク箇所
- ・吹きつけモルタル(GFRM含む)  
Bランクかつβランク箇所
