# 1514 新幹線における動揺解消方法の一考察

## Study of vibration reduction in Shinkansen

Fusayoshi Aoki East Japan Railway company. 2-429 Kitaku Nishin-cyou, Saitama City

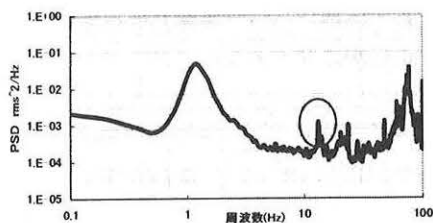
Fig.1 PSD of vertical vibration

ビビリ振動が発生しているのは、主に旧型2階建車両である。そこでビビリ振動が発生している区間を走行している3種類の車両で動揺を測定した。旧型2階建て車両の上下方向の振動のパワースペクトルの解析結果を図1に示す。図よりこの車両には13Hzにピークが見られる。この周波数帯は車体の一次曲げモーメントである。

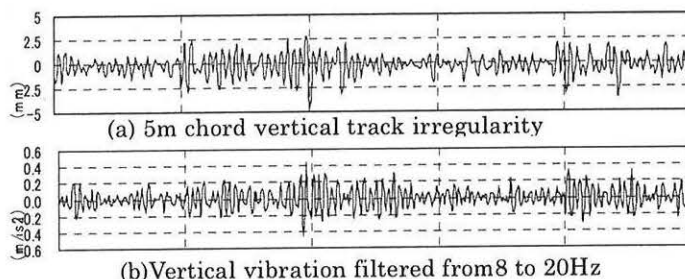
Fig.2 Measuring result

この区間の走行速度は240km/h(66m/s)であるので波長は5mとなる。この波長は、スラブ長さ一致し、5mの周期的な狂いを発生させる原因としてスラブの煽りが考えられる。そこで、スラブの煽りを抽出するのに適した5m弦高低変位をもちいて<sup>1)</sup>、ビビリ振動が発生している箇所を調査した。図2に5m弦高低変位と動揺波形(8-20Hzバンドパスフィルター処理)を示す。

動揺波形と5m弦高低波形を比較すると、ビビリ振動が発生している箇所では5m弦高低変位が2.5mm以上となっており、当該区間ではスラブが煽っているものと推測される。ビビリ振動の原因はスラブの煽りによる5m弦高低変位が考えられたため、スラブの煽りを止めとともに、5m弦の高低変位の整正を行った。整備方法はスラブ下面のCAモルタル欠損部の補修を行った後、5m弦高低変位をタイプレート下にPA板を挿入するレール面整正を実施した。軌道検測車の施工前後の動揺変位の比較と旧型2階建車両による動揺測定結果を図3に示す。図中の500mの範囲が補修した範囲であり、5m弦高低変位が大きかった箇所では改善されていることがわかる。また、5m弦高低変位が改善された箇所の動揺の振幅が低減していることがこの図からわかる。よって5m弦高低変位に着目して補修することで、ビビリ振動が解消される可能性が示された。

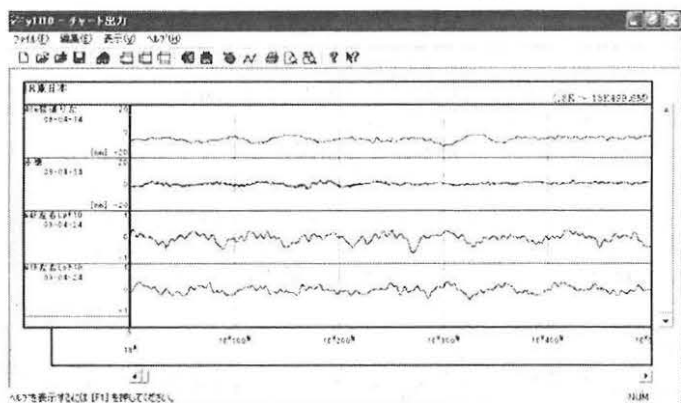
Fig.4 Track measuring data

新幹線では乗心地向上のため40m弦、安全のため10m弦の軌道変位を用いて管理を行っている。しかし、通り変位、水準変位が小さいにも関わらず左右動が発生している箇所が散見される(図4)。そこでこれらの動揺の原因を調査するため、材料、作業履歴を確認し現地調査をした。

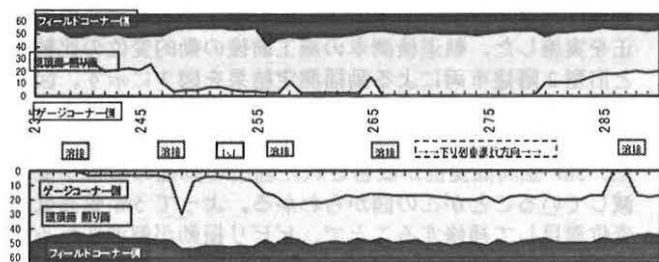
Fig.5 Rail surface condition

発生箇所の材料、作業履歴を確認すると近年レール(I)交換した箇所であった。そこで現地のレール溶接箇所、IJでのレール断面形状、レールと車輪の接触点(照り面)、溶接部の凹凸を調査した。調査結果を図5~7に示す。図5に示すようにIJ前後のレール断面溶接部で照り面が著しく変化し、図6に示すように溶接部を境に接触面が広がっていることが確認できる。IJは敷設後約1年であるが、前後のレールは敷設後20年経過している。図6に示すレール面形状からも溶接部前後で形状が変化していることが確認された。つまり溶接部付近でレールと車輪の接触点が飛び移ることにより動揺が発生しているものと考えられる。このことは中川等<sup>2)</sup>も同様の報告をしている。

そこで、IJ部を含む前後の溶接箇所のレール形状を揃えるために、グラインダーによるレール削正を実施した。その後動揺測定を実施した。その結果、単発的に発生していた動揺を解消することができた。レール溶接部の仕上り基準は頭頂面の1mと2mの凹凸量で管理しており、断面形状についても、摩耗レールとの溶接の場合は摩耗差の1000倍で取付けることが指導されている。しかしながら、乗心地を改善するためには新旧レールの断面形状を揃えることが重要であることが明らかとなった。新たな仕上り基準の検討が今後の検討課題である。
