## 2504 絶縁水平パイプ取付金具の課電暴露試験

### DC Field Test of Metal Attachment for an Insulation Pipe

Tadanori Usuki, Railway Technical Research Institute(RTRI) 2-8-38, hikari-cho, Kokubunji City

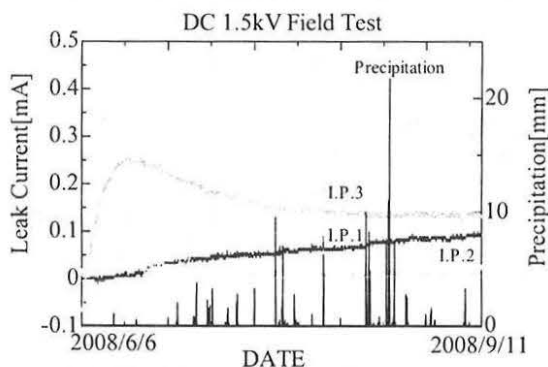
Fig.4 Leak Current of DC 1.5kV field test

2008年6月～2008年9月にかけて、絶縁水平パイプ3本に対し直流1.5kVの課電暴露試験を行った。その結果を図4に示す。左縦軸は漏れ電流[mA]を、右縦軸は降水量[mm]を示す。ロガーのサンプリングタイムは30分である。気候の穏やかな夏場に試験を行ったため、降水量に関わらず、ほぼ0.1mA以下の微弱電流が流れたのみで、絶縁性能に問題は見られなかった。なお、以下、降水量は気象庁のデータ（勝木塩害試験に最も近い山形県鼠ヶ関）に基づいている。

さらに、外観検査を行ったが、試料1(Insulation Pipe 1、以下I.P.1とし、試料2、3も同様)～試料3のいずれも特に異常は認められなかった。

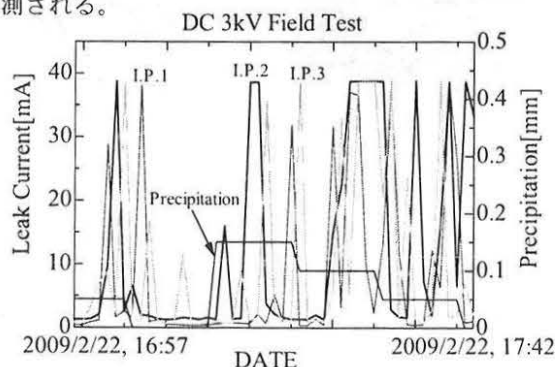
Fig.5 Leak Current of DC 3kV field test

前項と同じ試料を用い、2009年2月～2009年3月にかけて、直流3kVの課電暴露試験を行った。そのうち、2月22日16:57～17:42の結果を図5に示す。各軸の単位は図3と同様であるが、ロガーのサンプリングタイムは1分であるため、降水量の桁が異なっている。2月22日16:59まで降水があったが、降水中から降水後もしばらく漏れ電流が測定され、また17:10からの比較的強い降水中からはレンジオーバーする程の大きな漏れ電流が測定され、降水量により漏れ電流も大きくなる相関があると推測される。

各試料で計測した各電流値の回数を表1に示す。DC1.5kV課電の時より明らかに大きい電流が流れており、全体の傾向として、漏れ電流5mA未満が圧倒的に多いが、20mA未満の電流が流れることは少なくない。また、30mA以上の比較的大きな電流が流れることがあるので、絶縁水平パイプが使用されるトンネル内において、特に漏水箇所では十分に注意して点検する必要があると思われる。

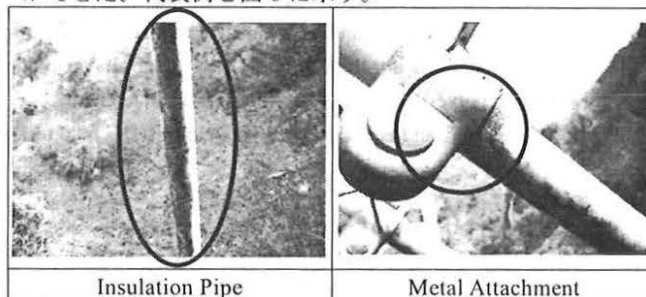
Fig.6 Surface Condition after DC 3kV field test

次に、各試料の外観検査を行った。いずれの試料表面にも電流が流れたと見られる跡が確認され、陽極を付けた取付金具から金属イオンが溶けだした跡を認めることができた。代表例を図6に示す。

塩分付着により絶縁水平パイプの絶縁が破壊し導通回路ができた結果、電気が流れることにより取付金具から金属流出が促進されたのか、取付金具から金属が流出した結果、導通回路ができて絶縁が破壊したのかは不明であるが、いずれにしろ取付金具から金属が流出したことは事実であるため、取付金具に防食処理を施した。具体的には、亜鉛めっきした通常の金具表面に飽和ポリエステル粉体塗装を施した<sup>1),2)</sup>。本塗装は、絶縁破壊電圧も150V/μと耐絶縁性に優れ、素地との接着強度も150kg/cm<sup>2</sup>以上あり、またJIS Z 2371に準拠した海水噴霧試験においても異常が認められないものである。現在は、本塗装をした取付金具を絶縁水平パイプの両端に付けて課電暴露試験を継続しており、その試験結果は追って報告する予定である。

絶縁水平パイプの課電暴露試験を行った結果、降水中または降水後にパイプ表面に漏れ電流が流れることが分かった。また、電流が流れたと思われる場所には取付金具から流出した金属が認められたため、取付金具表面に飽和ポリエステルを塗装した。塗装することにより、どの程度優位性を示すことができるかは現在暴露試験中のため追って報告する予定である。
