# 3710 のり上がり脱線の根絶を目指して—第1報— 車輪とレールとの接触面の状態変化が摩擦係数に及ぼす影響

## The influence of the rail/wheel contact point on friction coefficient

[No.09-65] 日本機械学会第16回鉄道技術連合シンポジウム講演論文集 [2009-12.2~4. 東京]

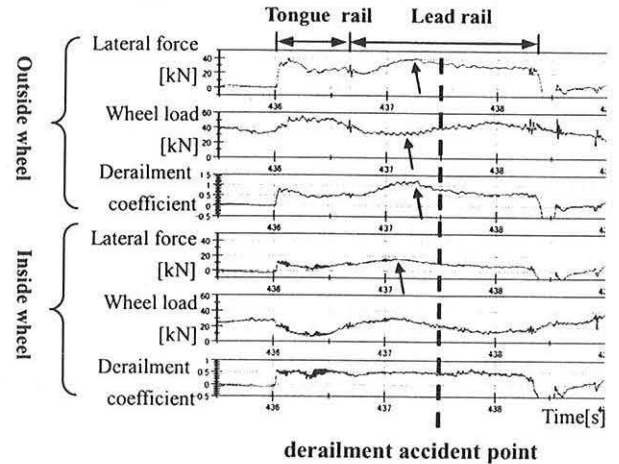
Fig.2 Measurement result of Wheel,rail contact forces near the derailment accident point

外軌側横圧は、図中に矢印で示すように脱線箇所の手前で最大となっている。外軌側横圧は、内軌側横圧・台車旋回抵抗・遠心力(低速の場合遠心力は無視できる)の和である。

外軌側輪重は、トンブレールで一旦増加し、その後リード部で、構造上の平面性変位のため平均輪重程度まで減少し、横圧の最大値とほぼ同じ箇所で最小となっている。その結果、この横圧最大、輪重最小の箇所で脱線係数が最大となっている。

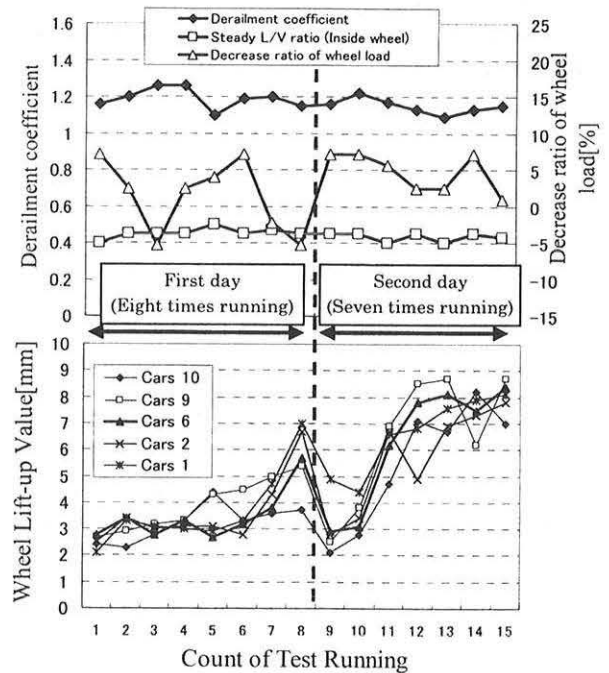
Fig.3 Measurement result of Wheel,rail contact forces, Wheel Lift-up Value near the derailment accident

各試番の先頭軸外軌側の車輪上昇量、および脱線係数、内軌側横圧輪重比、輪重減少率の最大値を図3に示す。脱線係数、内軌側横圧輪重比は繰り返し走行回数に関係なくほぼ一定であり、輪重減少率は試番ごとに変動が見られたものの最大でも10%未満で、当該分岐器における走行安全性の目安値(34%)に比べて小さい値であった。しかし車輪上昇量は脱線係数に変化がないにもかかわらず、走行回数を重ねるごとに増加し、最終試番15では最大約9mmに達し、10両全ての先頭軸で大きな値が観測された。そのときの車輪上昇の状況を図4に示す。また外軌側の車輪フランジおよびレールの状況を図5、図6に示す。車輪フランジは走行に伴い接触部の表面の荒れが発生し、車輪上昇量の増加に伴い荒れている部分がフランジ先端側に拡大した。

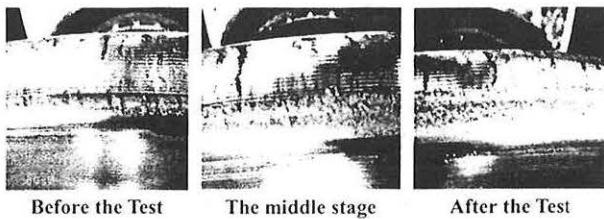
Fig.5 The state of Wheel flange (Cars 6)

再現試験によって、車輪削正後の車両がフランジ塗油されない状態で急曲線箇所を繰り返し走行すると、徐々に車輪が上昇するという現象を確認することができた。側線用 8 番分岐器は、曲線半径が小さく、リード部に構造上の平面性変位があるため本線で使用される分岐器に比べ脱線係数が高くなりやすい。このような軌道条件の下で、さらに車輪削正の直後でフランジ部に塗油をしないといった車輪フランジとレールが潤滑されない状態で、曲線半径の小さい側線用 8 番分岐器を繰り返し走行することにより、車輪・レール接触部の双方の表面が摩耗し、表面の不純物が剥落し金属面同士が接触し、通常より摩擦係数が増大したと考えられる。永瀬らの研究によれば、レール・車輪間の摩擦係数は、直射日光の下で乾燥状態にあるレールにおいては現在広く用いられている 0.3 より高く 0.4 程度に達する可能性があるとして報告されている<sup>3)</sup>。摩擦係数が 0.4、フランジ角度 65 度におけるナダール限界は摩擦係数が 0.3 のときの 1.12 に対し 0.94 まで低下する。再現試験での外軌側脱線係数は最大 1.26、全試番の平均で 1.17 という高い値が観測されたこと、および脱線係数が全試番を通しほぼ一定であったにもかかわらず、車輪上昇量が増加したことから 2008 年 2 月に発生したのり上がり脱線事故の原因は、繰り返し走行により摩擦係数が現在広く用いられている 0.3 よりも増大したことで限界脱線係数が低下し、「脱線係数>限界脱線係数」の状態が車輪フランジがレールをのり上がりきるまで持続したためと推定される。

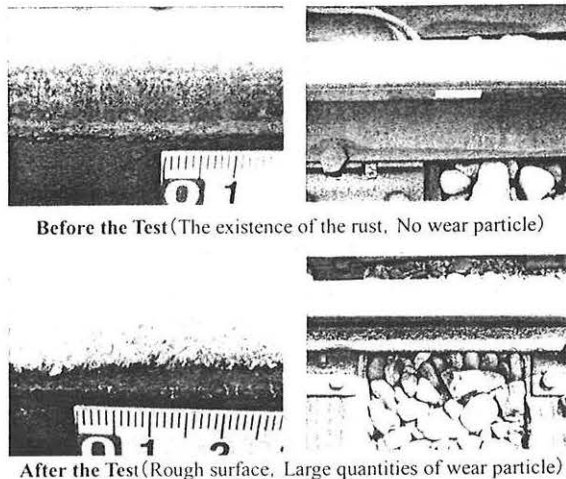
Fig.6 The state of rail surface

外軌側レールは車輪と同様に荒れが顕著となり金属粉が大量に発生した。

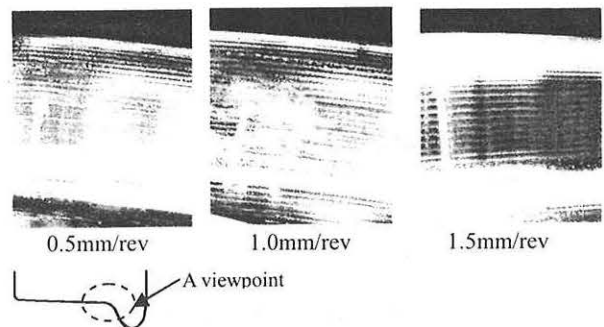
Fig.8 Surface after Wheel turning

図 7 に示すように 205 系車両（付随車 2 両）を使用し、車輪削正機直後に急曲線（R=200m）を有する車両基地にて車輪削正直後に曲線部を繰り返し走行させ、前記の再現試験と同様に車輪上昇量などの測定を行った。曲線部でレールと接する部分であるフランジ部について、車輪削正のバイト送り速度は図 8 に示すように当社において通常行っている 1.0mm/回転に対し、細かく削正した場合の 0.5mm/回転、粗く削正した場合の 1.5mm/回転の 3 条件とした。

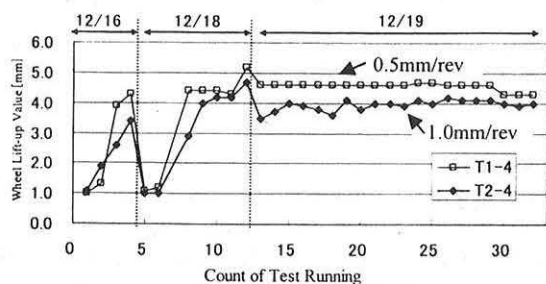
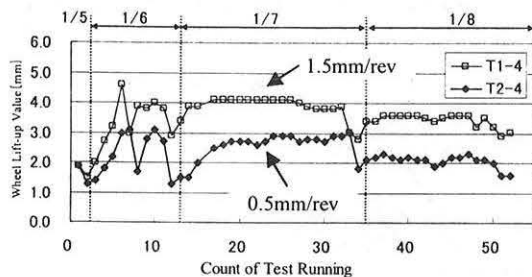
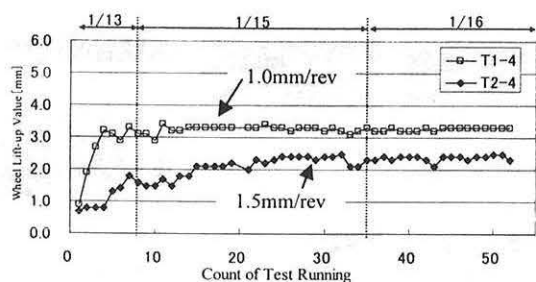
Fig.9 Comparison of the Wheel turning speed

車輪削正のバイト送り速度条件を変更した場合の車輪上昇量測定結果を図 9 に示す。削正条件は 2 両の車両(T1,T2)に車両や実施時期の影響をキャンセルするため各条件を組み合わせて試験を行った。その結果、車輪上昇量は試験開始から数回の走行で増加し、日の変わり目で一旦落ち込むが、再び少しの走行で車輪上昇量が増加する様子が共通して見られた。しかし車輪削正条件の違いによる影響については、0.5mm/回転>1.0mm/回転、1.0mm/回転>1.5mm/回転、1.5mm/回転>0.5mm/回転という結果となり、全体を通してみるとバイト送り速度と車輪上昇量には明確な相関は見出せなかった。このことは伴らによる実物大試験機を用いた試験<sup>4)</sup>でも同様の結果が報告されており、車輪削正により金属表面を露出させることが摩擦係数を増加させる要因と考えられるものの、削正条件の違いが摩擦係数に及ぼす影響は小さいと考えられる。
