## 耐塩用トンネル支持がいしの開発(フィールド試験1年目抜取結果)

Development of Support insulator that has tolerance of salinity using at tunnel  
Youichi Tagawa, Takaharu Matsubara, Takayoshi Nobuhara (West Japan Railway Company)  
Moriyuki Kita (Nihon Network Support Co.LTD.)

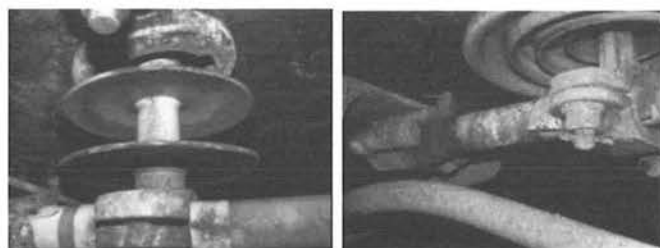
図1 目視点検

目視点検結果として、図1に示すとおり、がいし金属部の表面に白錆が付着しているものの、取付状態等良好であった。がいし外被部の表面は、施工時に比べ汚損湿潤していたが、裂け目及びエロージョン(導電性のない質量減少を伴う侵食)は無く、良好であった。水平主パイプ(FRP)及び曲線引金具についてもトラッキングは発生しておらず、良好であった。

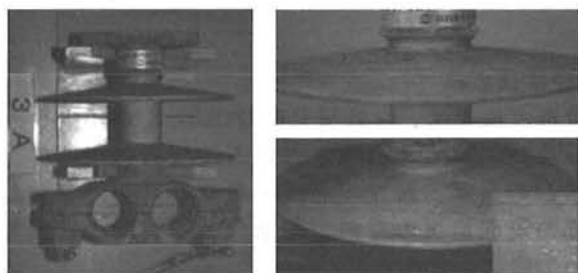
図 3 外観及びはっ水性 (清掃前)

清掃前の外観及びはっ水性について図3に示す。外観については、全体的に汚れがひどく汚損物が堆積していた。はっ水性については、汚損物が堆積しているため低下していたが、部分的には残っていた。また、絶縁抵抗については、2000MΩ以上で問題なかった。

この汚損状態における漏れ電流効果を確認するため、定印霧中法で漏れ電流の測定を行ったところ、ベース漏れ電流は0.13mAであり、目安値の1mA以下であった。

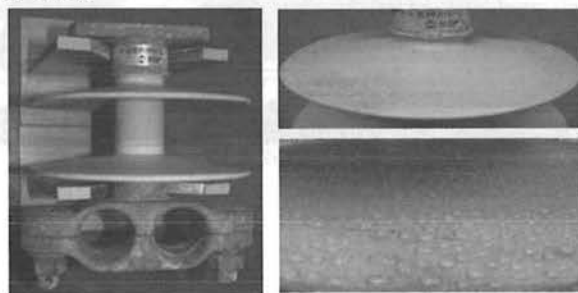
図 4 外観及びはっ水性 (清掃後)

清掃後の外観及びはっ水性について図4に示す。清掃は、水を含ませたスポンジにて行ったが、汚損物の固着等は無く、軽く擦るだけで十分であった。

外観については、エロージョン等は発生しておらず問題がなかった。また、はっ水性については、清掃後にシリコーン・ゴムの特性通り回復することを確認した。
