# レールきしみ割れ対策手法の開発

元好 茂\* 瀧川 光伸 小林 潤 (JR 東日本)

A study on development of control measures of rail head checks  
Shigeru Motoyoshi\*, Mitsunobu Takikawa, Jun Kobayashi (East Japan Railway Company)

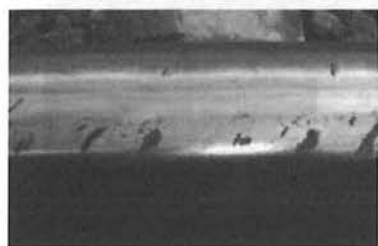
近年、曲線半径 400m 以上の曲線においてきしみ割れが多く発生し、進行すれば図 1 のような剥離を伴うことから、JR 東日本の首都圏では図 2 に示すようにレール交換の主な原因となっている。

図 1 はく離を伴ったきしみ割れ

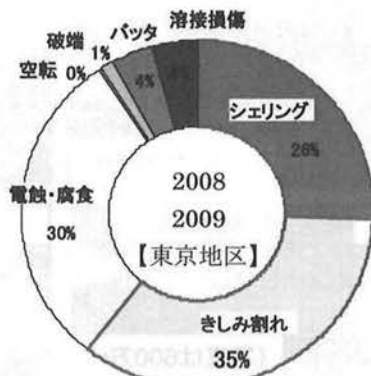
図 2 損傷によるレール交換の原因

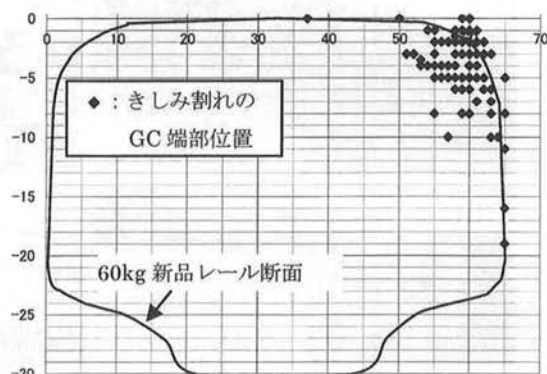
東京地区の約 100 箇所のきしみ割れ箇所について、レール断面内の発生位置を調査した（図 3）。傷はレール中心近くから GC 端部まで発生しており、除去するためにはレール頭部 5mm 下までの削正では不十分である。

そこで、削正範囲を拡大するため、車輪踏面形状とレール摩耗状況別に車両運動シミュレーションをした結果、修正円弧踏面の旅客車両が走行する曲線半径 400m 以上の曲線において、GC 部をフランジ角度 65 度以下の浅い角度で削正する場合は、レール頭頂面から 8mm 下の位置であれば、乗り上がり脱線に対して問題は特に無いとの知見が得られた。<sup>1)</sup> 曲線半径 400m 以上の曲線でレール頭部下 8mm 以下までの削正により図 3 の傷の 95% まで削正可能である。

図 3 きしみ割れの発生部位の分析

8mm 下まで削正可能となったことから、これまで開発してきたレール寿命延伸のための削正パターン<sup>2)</sup>に加えて、きしみ割れ除去の目的として頭部下 8mm まで削正可能な削正パターンを設計した。16 頭式のレール削正車の場合、6 パスと 8 パスの 2 パターンを設計し、いずれのパターンも GC 部用のスペシャルユニットを活用し、レール頭部下 8mm 以下を削らないように砥石の角度に制限を与えている。

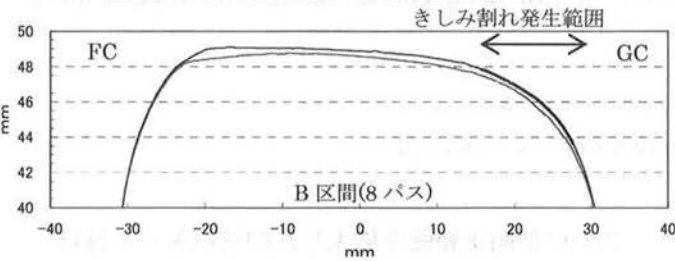
設計した削正パターンの営業線試験施工を行った。試験施工箇所のきしみ割れの発生位置を表 1 に、B 区間 (8 パス) の削正前後のレール断面形状を図 4 に示す。外軌 GC 部の削正範囲はレール頭頂面下 7 mm であり、削正量はレール中心、GC 部とも約 0.3 mm の削正量であった。A 区間 (6 パス) もほぼ同様の削正状態であった。また、削正後に目視でききしみ割れが除去できていることを確認した。

図 4 削正前後の外軌レール断面形状

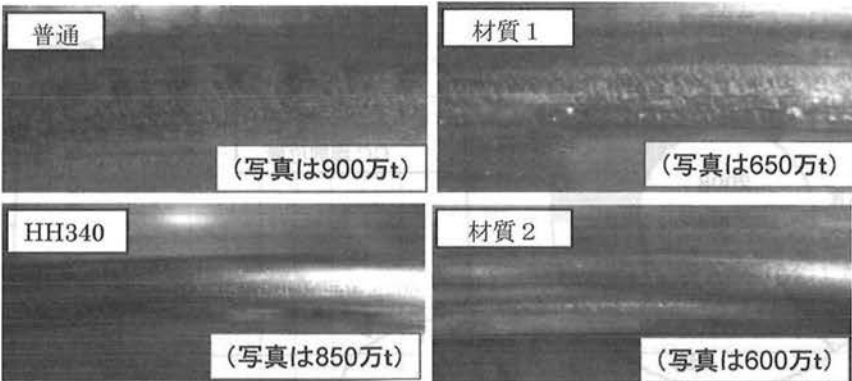
次に、き裂発生時の状況を図 5 に示す。硬さの大きいレール (HH340、材質 2) の方がややき裂が微細で目視で確認しにくい状況であった。また、3,000 万トンでの状況を図 6 に示す。き裂は車輪フランジが接触摩耗している境界から

図 5 き裂発生状況

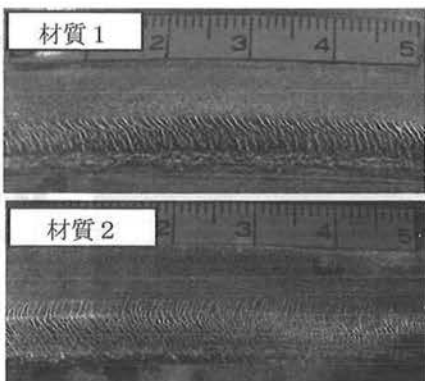
頭頂面に向かって伸びている。き裂長さは材質 2 が僅かに長かったが、表面上ははく離もなくき裂状況に大きな違いは無かった。

図 6 3,000 万トンでの状況 (磁粉探傷)
