## バラスト軌道における保守多投入箇所 の効率的な管理方法の検討

下野 勇希\* 山口 義信 (西日本旅客鉄道株式会社)

Examination of efficient management method for high frequency maintenance part on the ballasted track

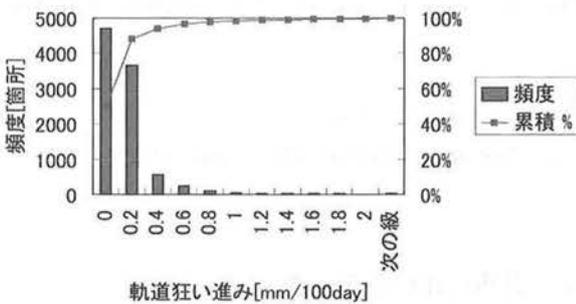
図-1 100日あたりの軌道狂い進みヒストグラム

保守多投入箇所での現場調査を実施するにあたり、山陽新幹線バラスト区間全線における、100日あたりの高低狂い進み(ロット別)を算出し、2σ発生確率超過箇所を「保守多投入箇所」とまず定義した。図-1に100日あたりの高低狂い進みのヒストグラムを示す。2σ発生確率は0.761mm/100日で、ロット数300箇所であった。なお、保守実績の回数等を考慮し、保守多投入箇所を定めることも検討できるが、各線区における保守投入の考え方の相違から、今回の方法とした。

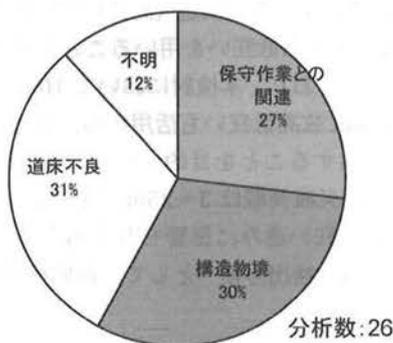
図-2 軌道狂い進みを早める要因の割合

現場調査は、2009年10～11月に実施し、前述した保守多投入箇所のうち、無作為に抽出した26箇所の現場調査を実施した。なお、抽出した26箇所は全て2σ発生確率を超過している。調査結果と軌道狂い偏心矢データ及び軸箱加速度との対比を行った結果、高低狂い進みが早まる要因は図-2に示す、「保守作業との関連」「構造物境の影響」「道床不良の影響」により発生していることを確認した。

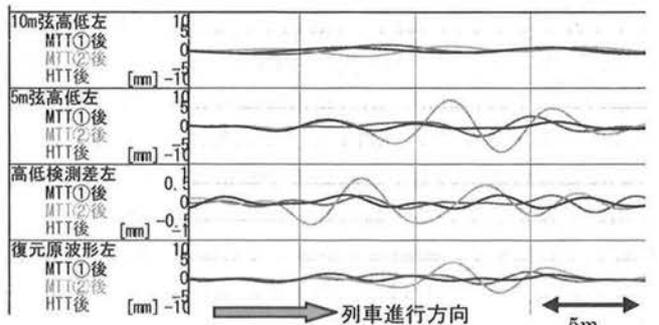
図-4 保守作業後の高低狂い比較

図-3に、保守作業に関連し高低狂い進みが早まった箇所における10m弦高低狂いの推移を示す。この箇所では、約30ヶ月の間、MTTを2回投入し、HTTによるむら直しを1回投入している。各々の作業後の高低狂い波形を図-4に示す。作業後の仕上がり確認は10m弦高低狂い値により実施し仕上がり基準値内であるが、MTT②の作業後は、波長5m程度の高低狂いが残存していた。図-5の復元原波形において、波長5m程度の高低狂いが、列車の通過に従い、列車進行方向に波長が拡大し、高低狂いの振幅値が進展している傾向が確認できる。

現在、当社ではMTTの仕上がり品質の更なる向上を目的とし、復元原波形を用いた整備手法の確立等の検討を進めている。このような高低狂いを残存させないような施工方法を確立させることも対策の一つと考える。

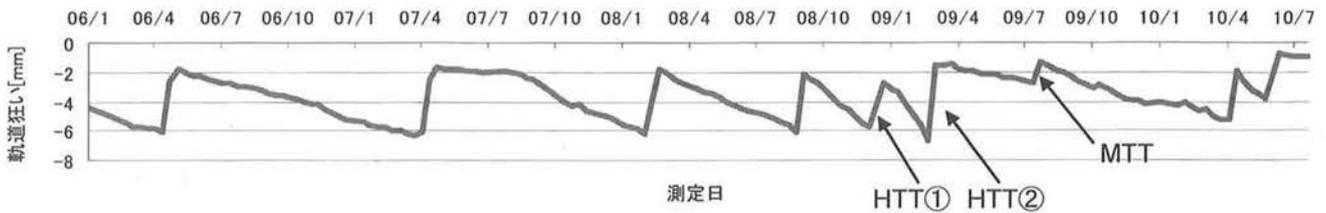
図-6 構造物境における10m弦高低狂い推移の一例(構造物境①)

今回の現場調査では、バラスト軌道とスラブ軌道の境や高架橋ジョイント箇所等において、高低狂い進みが早まる箇所も存在した。このような箇所の高低狂いの推移を図-6に示す。この箇所は、トンネルと切取の境であるが、1~3回/年の保守作業を行っている。図-7は、保守作業後の高低狂い及び軸箱加速度であるが、前述したような保守作業後の傾向は確認されない。このような構造物境では、軌道支持ばね状態が急激に変化することで、著大な輪重変動が発生し軌道沈下が促進されると考えられる。

構造物境における対策としては、急変する軌道支持ばねを措置する方法の他、補修方法の工夫も効果がある可能性が考えられる。

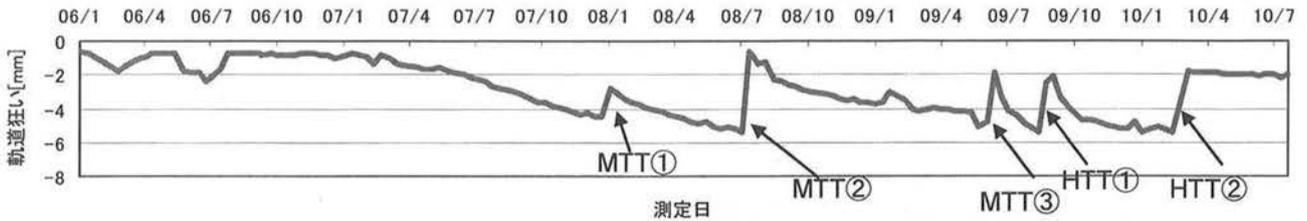
図-8 構造物境における10m弦高低狂い推移の一例(構造物境②)

一方、図-8は、土路盤と橋梁の境により保守多投入箇所となった箇所の高低狂いの推移を示す。図-9はその箇所における保守作業後の高低狂い及び軸箱加速度であり、MTT施工後は僅かながら残留狂いが認められ、HTT②によるむら直しによりそれが解消され、軸箱加速度(BPF2-5m)の良化と高低狂い進みが良化する傾向が確認された。

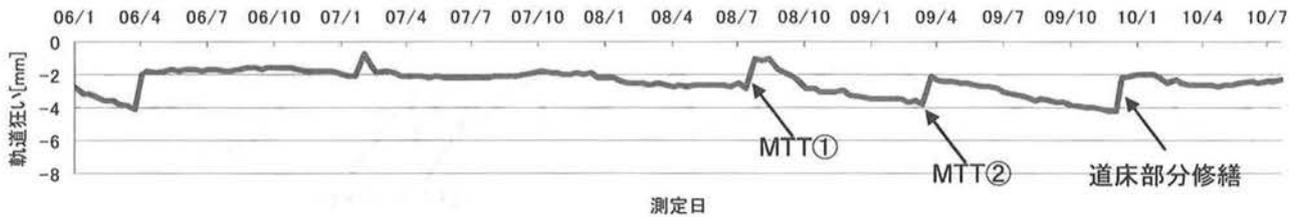
図-10 道床不良箇所における 10m 弦高低狂い推移の一例

現場調査の際、現場の道床掘り返しにより、まくらぎ直下でのバラスト固結が確認された箇所の高低狂いの推移を図-10に示す。2008年7月にロットσ値が保守投入の基準に達しMTT施工を実施した。その結果、高低狂い進みが悪化し、2010年1月に道床部分修繕が行われ高低狂い進みが改善された。また、道床部分修繕前後の高低狂い及び軸箱加速度の波形を図-11に示す。道床部分修繕施工前の5m弦高低狂いや高低検測差、軸箱加速度(BPF1-2m)ともに、連続的に振幅が大きい傾向が確認できる。この傾向により道床不良をロット標準偏差により定量的に評価することも考えられるが、適正なロット長の決定、評価閾値の設定等、

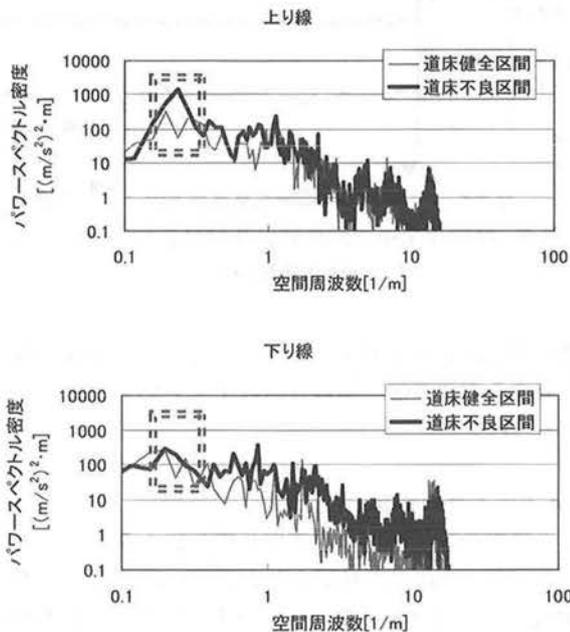
図-12 道床不良区間と健全区間における軸箱加速度のパワースペクトル

また、今回確認した道床不良箇所と他区間（高低狂い進みが大きくない道床健全区間）の軸箱加速度のパワースペクトルを図-12に示す。道床不良箇所において、空間周波数

0.23-0.24[1/m]において周波数が卓越することが確認できる。なお、この傾向は上り線のみであり、下り線では同様の傾向を確認することができなかった。この周波数帯と道床不良の明確な関係は明らかになっておらず、更なる検討が必要であると考え。
