## 耐塩用トンネル支持がいしの開発(フィールド試験 2 年目結果)

○ [電] 田川 陽一 [電] 延原 隆良 (西日本旅客鉄道株式会社)

## Development of Support insulator that has tolerance of salinity using at tunnel

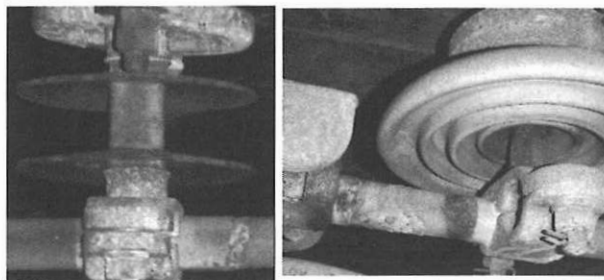
図 2 西平トンネル (左) と橋杭トンネル (右) の状態

また、図 2 に示すとおり、西平トンネル近くの同じく重汚損環境である橋杭トンネルにて、同時期に取替えを行ったトンネル支持装置 (磁器製 250T) にトラッキングが発生していることから、ポリマーがいしは漏れ電流を抑制出来ていることが確認出来た。

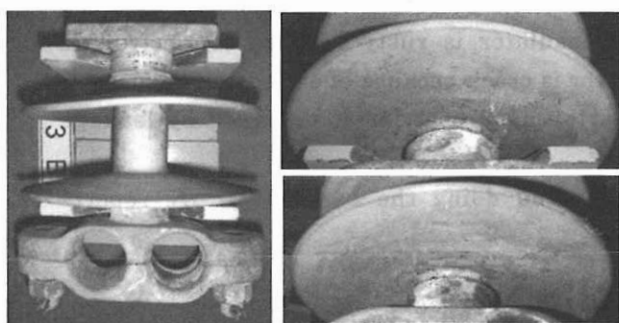
図3 外観及びはっ水性 (清掃前)

清掃前の外観及びはっ水性について図3に示す。外観は全体的に汚れがひどく汚損物が堆積していた。はっ水性は全体的に低下していたが、一部笠裏に残っていた。また、絶縁抵抗については、2000MΩ以上で問題がなかった。

この汚損状態における漏れ電流抑制効果を確認するため、定印霧中法で漏れ電流の測定を行ったところ、ベース漏れ電流は0.91mAであり、目安値の1mA以下であった。

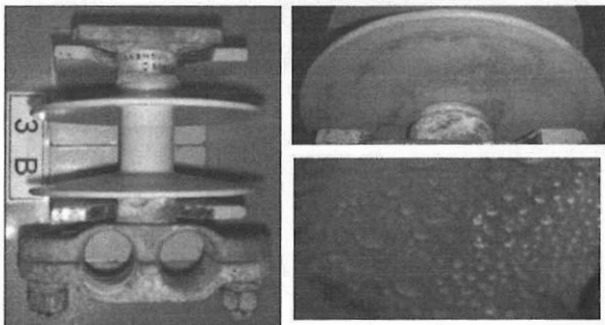
図4 外観及びはっ水性 (清掃後)

清掃後の外観及びはっ水性について図4に示す。清掃は、水を含ませたスポンジにて軽く擦る程度で行った。大半の汚損物は簡単に除去出来たが、笠上や笠裏の一部に手洗い洗浄では除去できない汚損物があつた。

外観について、エロージョン等は発生しておらず問題がなく、はっ水性についても、清掃後にシリコーン・ゴムの特性通り回復することを確認した。
