山岳路線の防災対策についての取り組み

○遠山 裕一 (西武鉄道)

Approach on Disaster along of Mountain railway

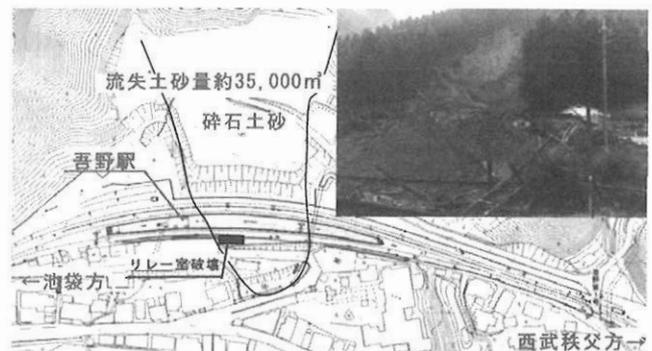
図 1 吾野駅付近平面図

当社の路線の地形は, 大半が平地となっているが飯能～西武秩父間は, 急曲線・急勾配区間で, 多数の法面が介在する山岳路線となっている。土砂崩壊に巻き込まれた吾野駅 (図 1) は, 奥武蔵山系の山間に位置し, 1929 年の営業運転開始から大きな災害の記録もなく運行していた。崩壊した山腹と線路は約 200m の距離があり, 緩やかな斜面が 100m 程続き, その後急勾配に変化する地形で, 当時危険箇所とは想定していなかった。土砂崩壊が発生した吾野駅付近では, 総降雨量が 30 時間で 525mm に達しており, 過去に経験のない記録的な豪雨となっていた。19 時 28 分に大規模な土砂崩壊が発生し, 流失土砂量約 35,000 m³, 線路方向に 100m, 線路直角方向に 70m, 最大堆積厚 4m の土砂が流出し, 駅構内が埋没する災害が発生した。

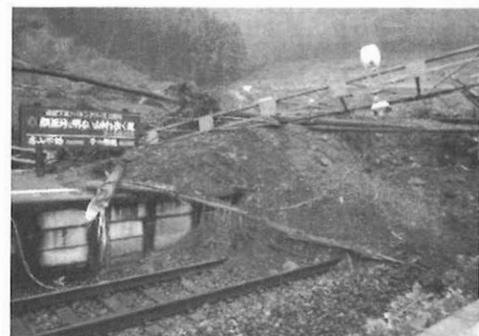
図 2 吾野駅被災状況

流出土砂約 35,000 m³のうち, 構内に約 20,000 m³の土砂が流入, 線路は本線 2 線・側線 3 線・ホームが埋没, 電力信号関係の主要な設備も合わせて被災していた。この土砂崩壊の影響で, 東吾野～西吾野間が不通となった。(図 2)

土砂の除去後, 線路を補修し信号機や電線の設置と急ピッチの作業が進められ, 発生から 2 週間後の 8 月 31 日に吾野駅構内の本線 2 線のうち 1 線を復旧。単線ではあったが列車の運転が再開された。当時復旧には約 2 ヶ月がかかる

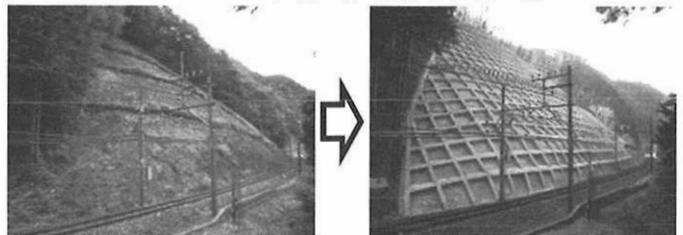
図3 13k570m付近の法面改良工事写真

対策工法選定にあたっては、モルタル法面のライフサイクルコスト(以下LCC)収縮を念頭に置き、危険度の判定区分と、法面へ影響を与える背面自然斜面の対策も含めた事業計画を検討し決定している。例えば、芦ヶ久保～横瀬間13k570m付近の法面(図3)では、ボーリング調査や赤外線調査の詳細調査を行い、安価な地山補強土(ロックボルト)工法や吹付けコンクリート工でも対応可能かと思われたが、LCCを考え耐用年数の長い、ロックボルトとロックアンカーを併用した法枠工法を採用している。
