## Relation between Rail Deformation and Ground

Makoto Nasu

The track irregularity in alignment occurred during high-speed running test of electric locomotive of the SNCF in 1955. Snake motion of bogie and track irregularity in alignment occurred during high-speed running test in the Tokaido Shinkansen model line. In this report the relationship between these phenomena and ground will be considered.

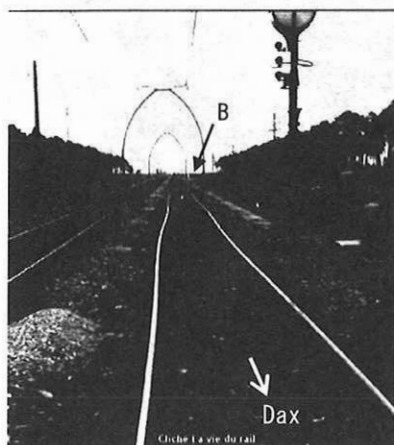
図-2 高速試験の時の通り狂い(原図3)に追加)

1955年3月28-29日にフランス国鉄(SNCF)において電気機関車による高速走行試験が行われて331km/hを達成した<sup>1)-3)</sup>。位置はBordeaux・Dax線Facture-Morcenx間である。使用した電気機関車はBB9004(車体39t, ボギー台車23.5t, 2軸/1台車, 軸距3.2m, 軸重20.750t)とCC7107(車体46t, ボギー台車30.5t, 3軸/1台車, 軸距2.51m, 2.335m, 軸重17.800t)である(図-1)<sup>1), 2)</sup>。BB9004はCC7107より車体とボギー台車が軽く、軸重は重い。この試験で後者では軌道狂いは発生しなかったが、前者では図-2<sup>3)</sup>に示すような500m延長にわたる通り狂い(波長22mの連続的な波形)が発生したといわれている。

- (1) 下り線走行試験(左側通行)時の写真である。
- (2) 木マクラギと犬釘の軌道である。
- (3) 線路は手前側に0.5/1,000の下り勾配区間(図-3参照)

であるが、ここは局部的に窪んだ地形(谷渡り区間)のように思われる。

- (4) ここでは左右の地形が異なり、左側に右側と同じ盛土状のもの(図中のA)がみられない。ここは地形的に谷形状の様にも思われる。谷の源頭部のようにも思われる。
- (5) 右側の信号機ボックスの右側の盛土状のものの天端がほぼ水平(人工的な水平か)で、その斜面下端(法尻線)

- が手前側に傾斜して下っており、しかもこの盛土のようなものは手前側に厚くなっていて、溜池の堰堤のようにも思われる。
- (6) 奥の方に農道(図中のB地点)が線路に直角に交差し、その向こうは切取のようにもみえる。
- (7) 線路の施工基面の右端(写真上の)の勾配が切取なら一直線に手前側に下る筈であるが、写真では4段階位に異なっている。
- (8) ここは縦横断方向の切盛境界部になっているようにも思われる。

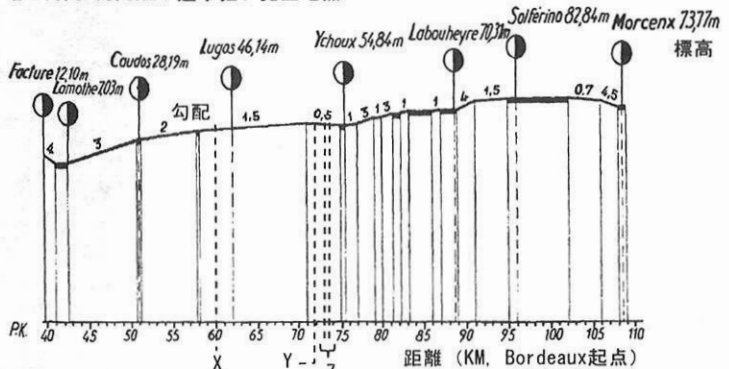
図-3 Bordeaux・Dax線Facture-Morcenx間の線路縦断面図(原図1)に追加)

X: 60KM: 300km/hより速度ダウン開始点 Y: 71.7KM: 331km/h記録地点  
Z: 73.0-73.5KM: 通り狂い発生地点

なお、図-3<sup>1)</sup>に試験区間Fracure-Morcenx間の線路縦断面図を示す。この図をみると、Lugas-Ychoux間のすり鉢状の地形内で331km/hの最高速度が達成され(図のY地点、71.7KM)、73.0-73.5KM間(図のZ地点)でレールに通り狂いが発生していることが分かる。図-4<sup>1)</sup>には試験時のランカーブが示されている。この図によるとP.K. 60KM付近で一度減速してから加速して最高速度を達成し、次に減速中にレールの通り狂いが発生していることが分かる。

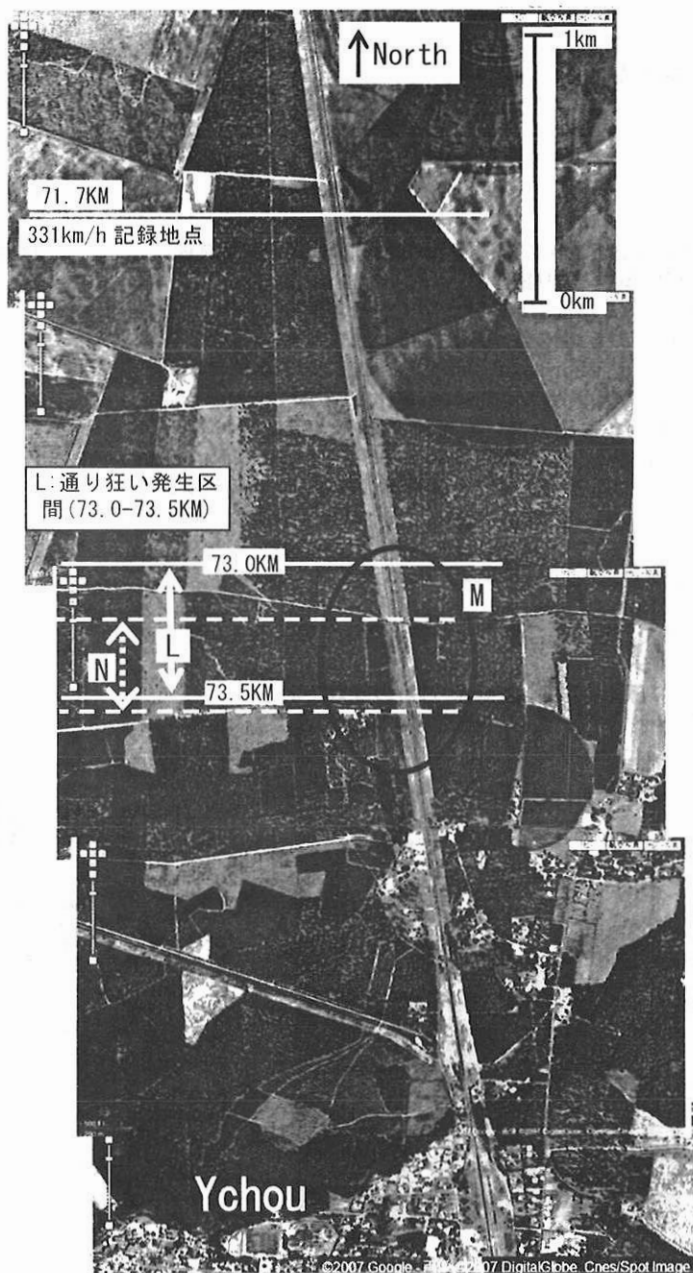
図-5 最高速度達成地点と通り狂い発生地点付近衛星写真(原図4)に追加

- (1) 同図中の L が通り狂い発生区間(73.0-73.5KM)であり、この区間を含むMの丸印範囲内の路盤が他の区間と比べて施工基面の路盤が黒っぽくみられる。それは含水状態が影響(例えば含水比が大きいこと)しているように思われる。
- (2) 同図中の N の範囲に線路を左右に横断する谷地形があるように思われるし、用地幅が前後の区間と比べてこの区間は狭くみえるのは、ここが谷地形だからかも知れない。

以上のように、衛星写真からもレールの通り狂い発生地点は谷地形で、前述の写真から判読したことと符合するように思われる。

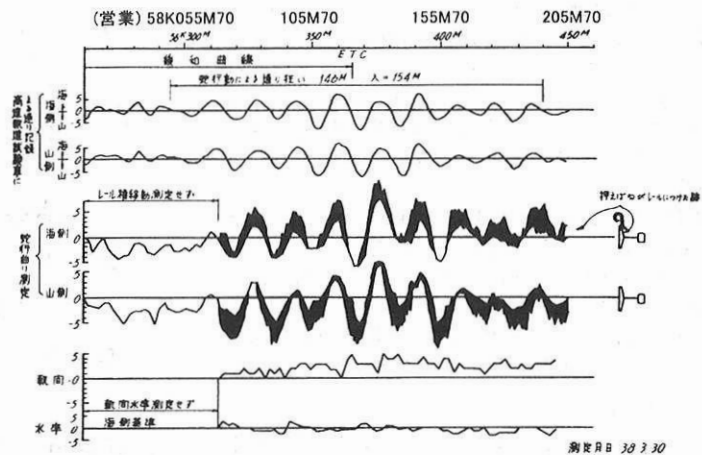
図-6 蛇行動により発生した通り狂いの記録(原図5)に追加

新幹線の一般試験用B編成車は4両編成[車体1003(台車DT-9006)+1004(DT-9004)+1005(DT-9005)+1006(DT-9003)]である。新幹線軌道試験車4001号車による、蛇行動発生前の3月29日と当日30日の軌道狂い記録に差がみられたが、当該区間の前日の狂いは想定限度内の値で寧ろ可成良好な状態にあり、その差はDT-9004号台車の蛇行動で発生したものと考えられた。また、DT-9004号台車の蛇行動による軌道狂いは主として通り狂いに発生し、特に顕著な狂いは56k294m～56k440mの146mの区間であり、最大振巾はこの区間の中央部に生じた。

図-6<sup>5)</sup>は蛇行動で発生した通り狂いの記録である。これは蛇行曲り測定器による通り狂いの絶対形状の測定値にファスニング押えねがレールにつけた跡の測定値を加えて、軌道試験車の通り狂いの記録と共に図示されている。

(4) 最終回(ほぼ同じ速度の往きと帰りの合計で最初の蛇行発生から9回目)の走行時は、DT-9004台車だけでなく他の3車両の台車(DT-9003台車とDT-9005台車)にも著しい振動が現れた。このことから恐らく軌道にある程度の通り狂いの発生が想像され、試験直後に軌道試験車で調べたところ、同じ個所に長さ約140mに渡って最大通り狂い約8mm、9個の波の正弦波状の横曲がりが発生していた。

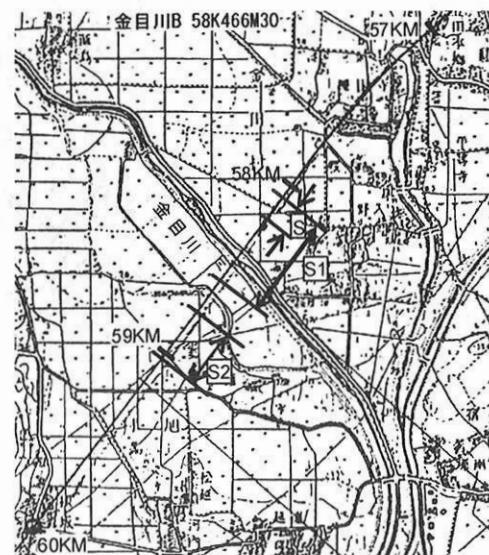
図-7 蛇行動区間S, S1, S2の位置地形図(原図8)に追加

蛇行動区間 56K294M～56K440M(建設キロ程) (営業キロ程 58K049M70～58K195M70) の位置地形図と地盤・構造物を図-7<sup>9)</sup>、8<sup>9)</sup>に示す。後述するように蛇行動は2箇所が発生し、1箇所は緩和曲線から直線にかけて発生し、もう1箇所は別な直線で発生したといわれているが、図-8よりそのS位置が緩和曲線から直線にかけた位置であることが分かる。なお、両図からは橋梁が存在すること等の他に、地盤・路盤状態に特別変わった点はみられないようである。

i) 56.3-56.8km(緩和曲線～直線部分)  
56K300M～56K800M(建設キロ程、営業キロ程では58K055M70～58K555M70)の位置地形図と地盤等は図-7<sup>9)</sup>、8<sup>1)</sup>にS1位置で示されている。なお、その距離の範囲に2.1の56K294M～56K440M(建設キロ程、営業キロ程では58K049M70～58K195M70)が含まれている。

57K000M～57K300M(建設キロ程、営業キロ程では58K755M70～59K055M70)の位置地形図と地盤等は図-7<sup>9)</sup>、8<sup>10)</sup>にS2位置で示されている。

図-7、8からは橋梁の存在等の他に、地盤・路盤状態に特別変わった点は認められないようであり、図-10、11からはトンネル内で蛇行が発生したことが分かる。

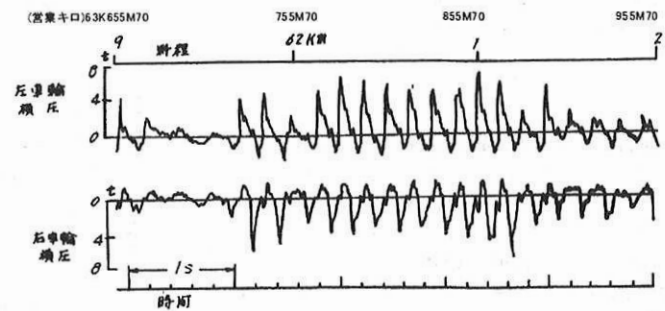
図-9 蛇行の際の車輪横圧波形例(A台車, 速度V=200km/h)<sup>7)</sup>

(1) DT-9003台車の蛇行動は約180km/h以上の速度で、ある決った箇所、主に曲線区間で現われた。蛇行動は速度を増すにつれて激しさも増した。図-9<sup>7)</sup>の蛇行動時の車輪横圧記録例によると、横圧はかなり衝撃的ではあるが非常に瞬間的ではなく、車輪はレールを押して変位させた後に押し戻されることを示す。

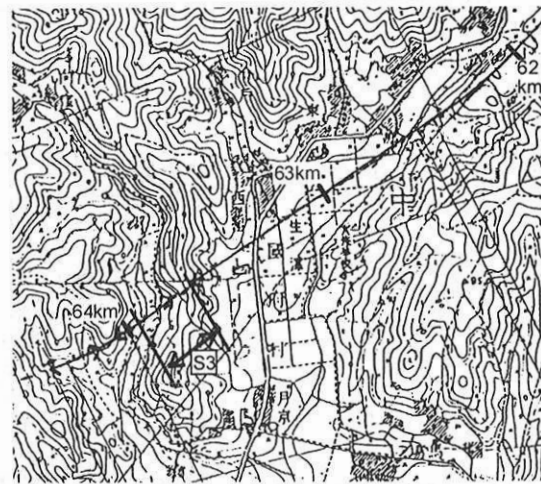
図-10 蛇行区間S3の位置地形図(原図9)に追加

図-9<sup>7)</sup>の車輪横圧記録例の蛇行区間(61K900M～62K200M建設キロ程、63K655M70～63K955M70営業キロ程)の位置地形図と地盤等を図-10<sup>9)</sup>、11<sup>10)</sup>のS3位置で示す。
