# 3609 分岐器の転換負荷力増加に関する一考察

## Study on Increase in Switching Load of Point Machine

It is important for stable railway transport to prevent disable throwing states of the switch. One of the causes for the disable states is an excessive throwing force. However, it is not clear why the force increases in unusual ways. We measured quantitatively the relations between throwing force and lubricant condition on slide chairs. The disable throwing state was caused in the throwing test, and the adhesive wear occurred between the slide chair and the bottom face of the tongue rail.

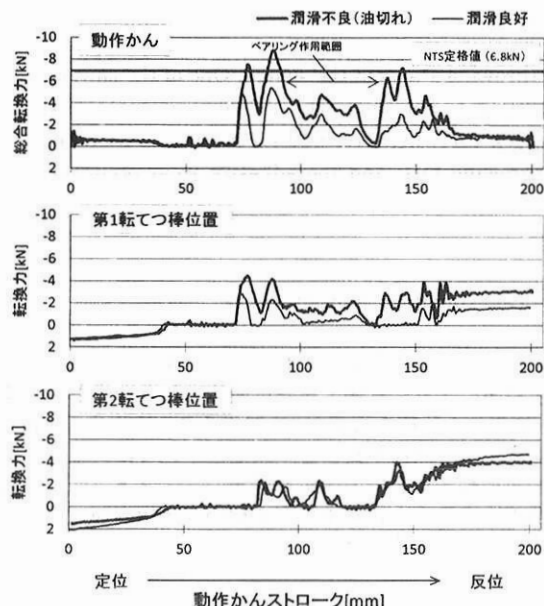
図1 潤滑状態の違いによる転換力の比較

試験結果より、潤滑状態の違いによる転換負荷力増加の現象を顕著に確認する事ができた。総合転換力の最大値は、潤滑良好状態で約 5.4kN であったのに対し、油切れ状態では 1.5 倍以上の約 8.5kN となった。また、この最大値の発生しているタイミングについては、いずれの場合も大きな変動の 2 波目（ストローク 90 mm 前後）となり、ボールベアリングの作用範囲外となっている。

なお、油切れ条件の結果からは、このタイミング以外でもボールベアリングの作用とは無関係の範囲（転換開始時付近及び転換終了時付近の両方）で、摩擦力の増大を受け、総合転換力が NTS 形電気転てつ機の定格値を超過する値となった。一方で、ボールベアリング作用範囲内においても、転換力の増加が見られるが、この原因

は Tongレール先端の垂れ下がり等の影響により、一部の範囲で、油切れ状態の床板と Tongレールとの接触が発生し、転換力が増加したものと考えられる。これに関しては、第2転てつ棒位置での潤滑状態の影響が少ないのに対し、第1転てつ棒位置の転換力が全体に大きくなっているのも、その影響であると考ええる。なお、ここで示した例は定位から反位へ転換する際の比較結果となるが、反対の転換動作においても同様の傾向を確認している。

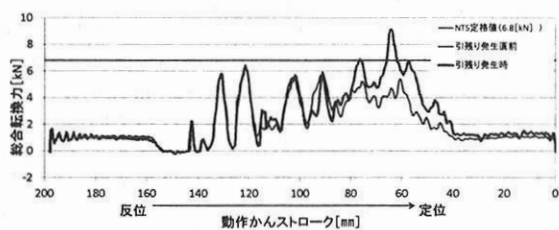
図2 引き残り発生前後の転換力比較

油切れ状態の試験については、転てつ機の定格値を超えるような転換力の発生があるものの、試験開始後しばらくは、転換挙動の再現性も良く、比較的安定した状態での繰り返し転換となった。しかし、引き続き繰り返し転換を行っていたところ、突然引き残りが発生し、基本レールと Tongレールの間には、5 mmを超える隙間が発生した。図2は引き残り発生前後の総合転換力を比較した結果である。

動作かんストロークが、200~80mm までの範囲では、ほぼ同じ転換挙動となっているのに対し、80mm 以降の総合転換力については、最大で約 5kN 程度の増加が確認された。

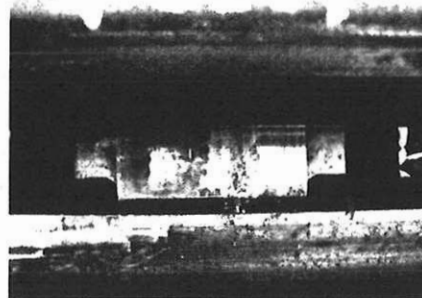
図3 床板傷発生状況

この引き残り現象が発生した直後に、全床板の状態を観察したところ、一部の床板において、図3のような傷の発生を確認した。傷そのものの深さは1 mm未満のごく

浅い状況ではあるものの、床板表面はざらついた状態となり、周りには床板から発生したと思われる摩耗粉が散乱していた。

この傷の損傷形態は、金属製機械の摩耗で一般的に見られる凝着摩耗と呼ばれる状態であると考えられる。

本試験においても、油切れの状況下で繰り返し転換を行った影響により、Tongレール底部と床板面との間で凝着摩耗が発生し、突発的に摩擦力が増加したものであると考えられる。
