# 3701 圧接クロッシングの乗移り部における塑性流動の調査

## Metallurgical investigation of plastic flow on the rail running surface of a gas pressure welded crossing used in service.

Atsushi KATO, Yoshikazu KANEMATSU, Yukio SATO, Railway Technical Research Institute  
Kazuo SUGINO, MI-NE SEISAKUSHO Co.

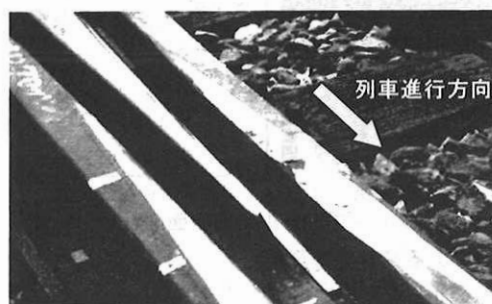
図1 圧接クロッシング乗移り部の外観

圧接クロッシングの乗移り部におけるき裂の状況を把握するため、外観観察および浸透探傷検査を行った。図1に圧接クロッシング乗移り部の外観、図2に浸透探傷検査の結果確認されたき裂の発生状況を模式的に示す。顕著なものとして、ウィングレールの乗移り部において、ゲージコーナー (以下、GC) 側の頭側面に水平裂、レール踏面に挫壊が認められた。さらに、ノーズレールのGC側にはきしみ割れが認められた。ここでの挫壊とはレール踏面における剥離を伴うき裂のことを指す。

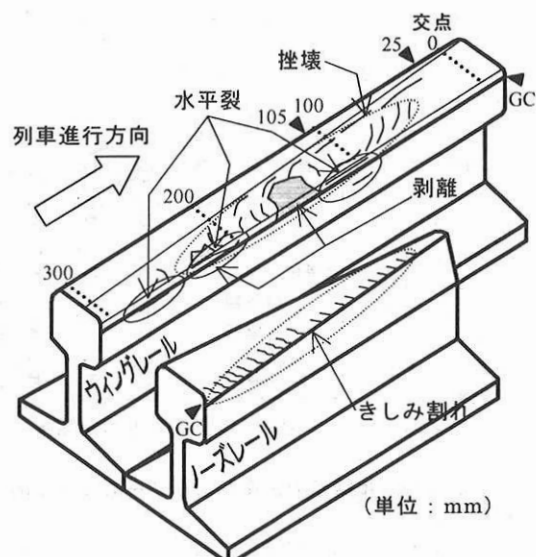
図2 き裂の発生状況と組織観察位置

今回の調査では、き裂はすべて表面起点のものであった。ウィングレールGC側頭側面の水平裂は影響層と母材の境界付近に沿って進展していた。さらに一部は塑性流動に沿ってレール踏面に発生したき裂と合体し、最終的に踏面の剥離（図2剥離箇所）に至っており、影響層より深いレール内方へのき裂進展は観察されなかった。また、ノーズレールにはきしみ割れ観察されたが、同じくき裂は影響層領域内に留まっていた。挫壊の発生は塑性変形による影響が認められることから、その抑制にはレール硬さの増加が有効であると考えられる。

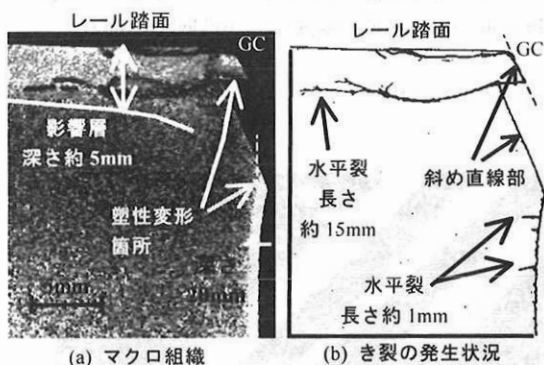
図3 ウィングレールの横断面の状態

ウィングレール頭側面に発生していた水平裂のき裂の進展状況や塑性変形の様相を確認するため、横断面のマクロ組織観察を行った。図3に交点から105mm位置のウィングレール横断面の状態を示す。レール踏面から約5mmの深さにGC側頭側面から長さ約15mmの水平裂が進展していた。また、レール踏面から約12mmと約15mmの深さの頭側面に水平裂（長さ約1mm）が認められる。レール踏面から深さ約5mmの範囲は車輪との接触による影響層が認められる。

GC部の斜め直線状の部分は塑性変形によるせり出し部をハンドグラインダーで鉄道事業者が削正した形跡と考えられる。その斜め直線状の部分は水平裂を境に上側はGC側へせり出しており、削正の後のせり出しの量（塑性変形）を表していると考えられる。また、頭側面の塑性変形はレール踏面から深さに20mm近辺までおよんでいると考えられる。

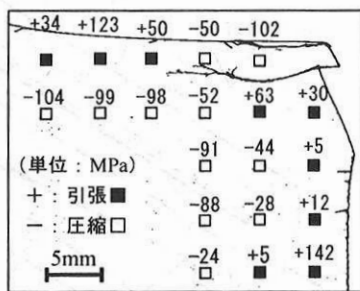
図4 残留応力の測定結果

水平裂の発生・進展のメカニズム解明のため、X線による残留応力測定を行った。図4に交点から105mm位置のウィングレール横断面残留応力測定結果を示す。測定した残留応力の主応力方向はレール高さ方向である。き裂の先端近傍は引張残留応力が認められ、き裂進展に寄与しているものと判断される。なお、測定した試験片は切出しの影響を受けているため、測定値は応力値の解放分が含まれている。レール踏面から約12mmと約15mm深さに発生している水平裂も、その近傍は引張残留応力が認められることから、塑性変形により発生した残留応力がき裂発生に影響している可能性がある。

列車走行による車輪との転がりすべり接触および乗移り部の局所摩耗で生じた落ち込みによる衝撃荷重で、クロッシング乗移り部のレール踏面には塑性変形を生じる。X線による残留応力測定で、き裂先端近傍に塑性変形によって発生したと考えられる引張残留応力が認められた。その影響のためGC側の頭側部に水平裂の発生・進展が助長されたものと考えられる。

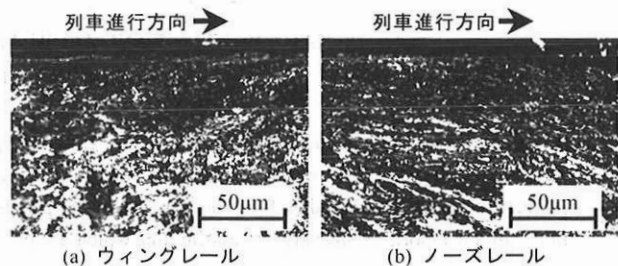
図5 交点から約200mm位置の縦断面ミクロ組織

ウィングレール踏面の挫壊発生部および交点から同位置のノーズレール踏面について塑性流動の状況を把握するため、ミクロ組織観察を行った。図5に交点から約200mm位置の縦断面のミクロ組織を示す。車輪との転がりすべり接触により、レール踏面から深さ約50μmの範

囲に塑性流動が認められる。その方向に着目するとウィングレール（挫壊発生部）は列車進行方向と同じ方向の塑性流動が認められる。一方、ノーズレール（きしみ割れ発生部）には列車進行方向と反対方向の塑性流動が認められ、交点から同位置においてウィングレールとノーズレールの塑性流動の方向が逆転する現象が認められた。すなわち、車輪の輪径差により、車輪フィールドコーナー側（ウィングレール踏面）では列車進行方向の接線力が働いていたこと、車輪GC側（ノーズレール踏面）では、列車進行方向と反対側の接線力が働いていたことが確認された。

レール踏面には車輪との転がりすべり接触が存在し、塑性流動が認められる。その塑性流動に沿って、き裂が発生・進展し、剥離を伴い挫壊になると考えられる。
