## 東日本大震災における昇降機の被害状況

Report on Seismic Damages of Elevators and Escalators by the Great East Japan Earthquake

○正 宮田 毅<sup>\*1</sup> 藤田 聡<sup>\*2</sup> 下秋 元雄<sup>\*1</sup>

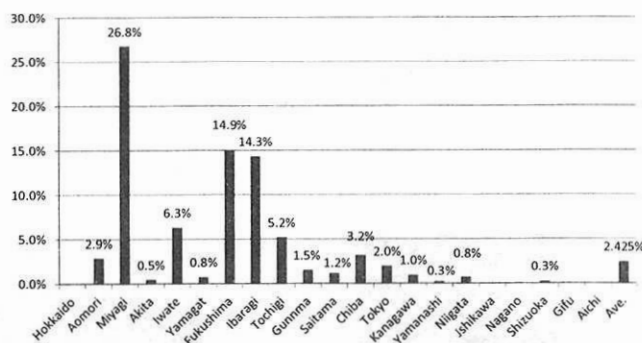
Fig1. Incidence ratios by prefecture

図1に、都道府県別のエレベーターの被害件数及び被害件数を調査完了台数との比率で示したグラフを示す。被害件数では、設置台数の多い東京都の2640件が最も多く、宮城県の被害が2433件とそれに続いているが、被害発生比率では、宮城県の26.8%が群を抜いている。被害率の差はあるが、広範囲に被害が発生したことが判る。

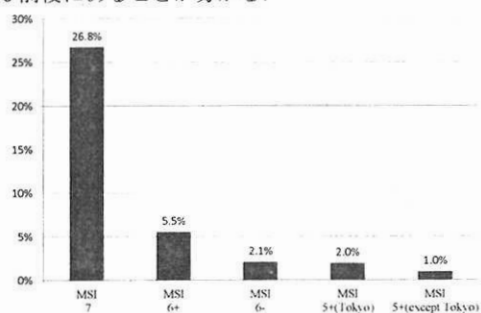
Fig2. Incidence ratios of elevator damages by seismic intensity

図2に、調査対象都道府県を調査期間内に発生した地震の最大震度階別にグループ化した場合の震度階別の被害発生比率を示す。包括的にみた場合エレベーターの耐震性能が震度階6前後にあることが分かる。

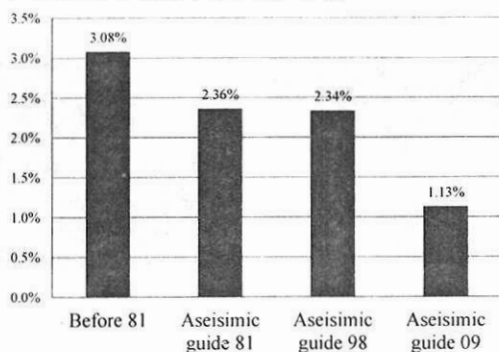
Fig3. Incidence ratios of lift damages by aseismic guideline

図3に、耐震指針別被害発生比率を示す。平均的な被害発生率は約2%であるが、81耐震以前から最新の基準になるに従い、被害比率が低減することが判る。

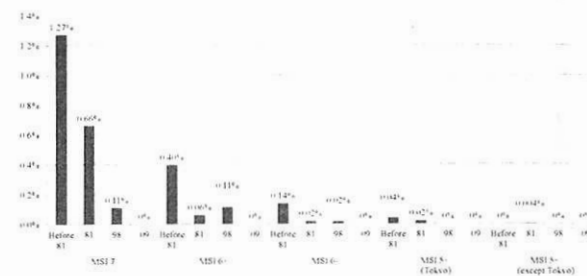
Fig4. Incidence ratios of traction machine damages

巻上機及び制御盤の転倒・移動・破損に関する最大震度階別、耐震指針別の被害比率を図4、5に示す。

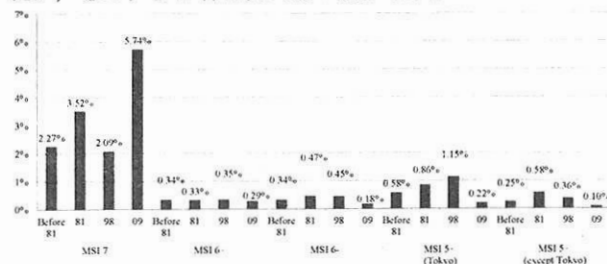
Fig6. Incidence ratios of entanglement of wire ropes or long cables

09耐震では、エレベーターの運行機能の維持に支障のある被害事象として、調速機ロープ、主索、移動ケーブル、釣合ロープ等の引っ掛かりをあげている。これら長尺物の引っ掛かりに関する最大震度階別、耐震指針別の被害比率を図6に示す。

震度階7での被害が震度階6強以下に比べて発生比率が高くなる。しかしながら、震度階6強以下では震度階に応じて低減することはなく5強まではほぼ同等の被害発生率となっている。この理由はロープ類の振れ量が建築物の変位量及び加振周波数と関係を持つため、必ずしも震度階と直接の関係が無いことが考えられる。

また、震度階3を記録した大阪府では58件の被害があったが、そのうち47件は長尺物の被害である。

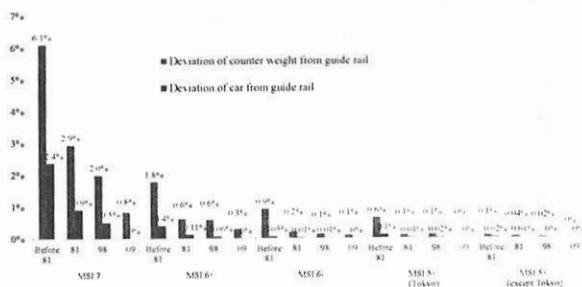
Fig7. Incidence ratios of deviation of counter weight and car

図7に、かご及び釣合おもりの脱レールと最大震度階別・指針別の状況を示す。他の被害と同様に震度階6強以上と6弱未満で被害の発生率の差が大きい。

6強以上では、耐震指針の改定毎に発生比率が約半減しており、本被害事象に対しては耐震指針の改定の効果が大きいと判断できる。

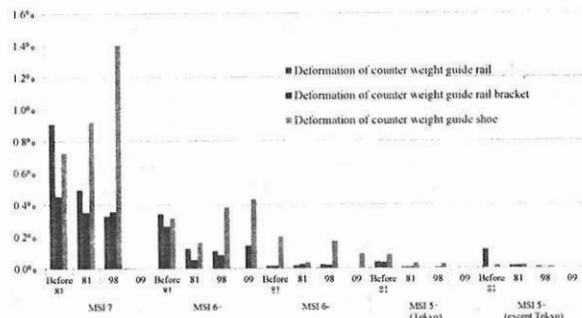
Fig8. Incidence ratios of deformation of counter weight guiderail, rail bracket and guide shoe

図8に、釣合おもり側レール、レールブラケット、ガイドシューなどの変形と最大震度階別・指針別の状況を示す。いずれも震度階6強以上での被害が多いが特徴的なことはガイドレールの変形は耐震指針の改定により発生比率が減少するが、ガイドシューの変形は逆に増大する傾向が見られる。これはレールの強度向上にともないレールと釣合おもりとの接点であるガイドシューの強度に弱点が現れたものと考えられる。

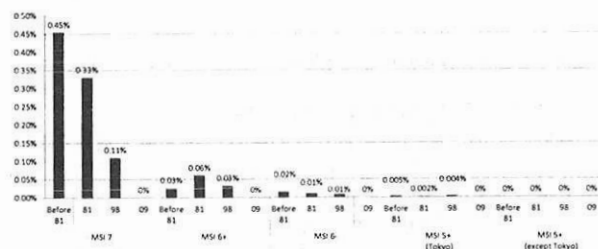
Fig9. Incidence ratios of counter weight block dropping down.

釣合おもりブロックの脱落・落下は、全体で49件発生している。震度階6強以上での発生比率が80%を占めるが、件数は少ないながら6弱以下でも発生している。図9に、全地域の耐震指針別の被害比率を示す。震度階7では耐震指針別の低減傾向が顕著である。釣合おもりブロックの脱落・落下防止対策は98耐震から導入されている。釣合おもり枠の開き止め構造を強化した09耐震での被害事例は報告されていない。

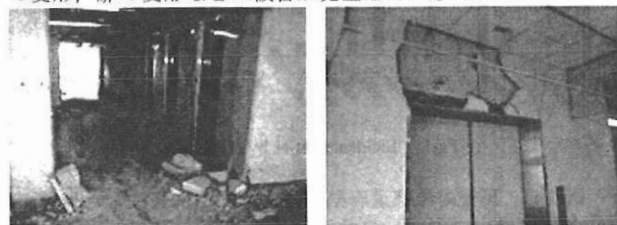
Fig.10 Damage of entrance hall Fig.11 Damage of entrance hall wall

エレベーターの乗場は、利用者がエレベーターに乗降する際に利用する。今回の大震災でも、乗場の乗降口の周囲の壁に損傷が見られた。乗場周囲の壁の損傷事例を図10、図11に示す。建物躯体の壁が変形して、壁の仕上げ部分が割れて躯体部分から剥離脱落している。壁の損傷は、乗場の左右の壁、上部の壁で発生しており、乗場の扉の周りにある三方枠の変形、扉の変形などの被害が発生している。

壁の破損等の被害事例は、エレベーターの設計だけでは防止ができないため、建築物の設計と連携して検討する必要がある。

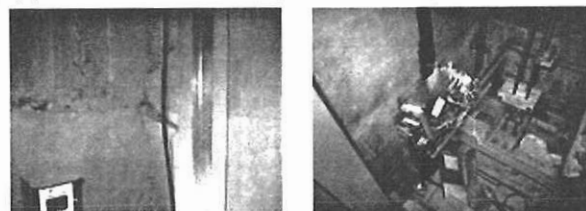
Fig.12 Damage of hoist way wall Fig.13 Damage by chips of hoist way wall

地震動によって建築物が大きく変形して昇降路の内壁に亀裂等が発生し、その内壁が部分的に破損すると、破損片が昇降路の中に落下する。今回の大震災では、昇降路の内壁が破損した事例があった。昇降路の内壁の破損事例を図12に、破損片によるエレベーターのかご上機器の破損事例を図13に示す。

エレベーターの停止位置が昇降路の内壁の損傷部より下側であったため、損傷部の破片はエレベーターのかごの上に落ち、かごの上に配置している制御機器、スイッチ類を破損した。また、天井部分に落下した破片が鋭利で大きい場合は、天井を貫通することが考えられる。そのほか、昇降路の内壁の破片は、昇降路に配置した機器、昇降路の最下部のピットに配置した機器などを破損した。

これらの被害事例も、乗場の事例と同様に、エレベーターの設計だけでは防止ができないため、建築物の設計と連携して検討する必要がある。

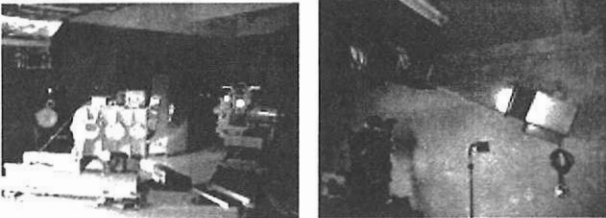
Fig.14 Damage of a part of beam Fig.15 Damage of ventilation duct

エレベーターの機械室の中において、エレベーター機器の上に落下の可能性がある建築部材は、天井、建築柱、梁及びその仕上げ材である。また、電気設備としては、照明設備、空調設備、換気設備及び通気ダクトなどである。今回の大震災で見られた機械室内の建築部材の事例を図14に、換気設備の通気ダクトの事例を図15に示す。

これらの被害事例も、乗場等の事例と同様に、エレベーターの設計だけでは防止ができないため、建築物の設計及び電気設備の設計と連携して検討する必要がある。
