# Damage of Industrial Facilities by the 2011 Great East Japan Earthquake

Izumi Nakamura, National Research Institute for Earth Science and Disaster Prevention, Address  
Keisuke Minagawa, Saitama Institute of Technology  
Satoshi Fujita, Tokyo Denki University

## Abstract

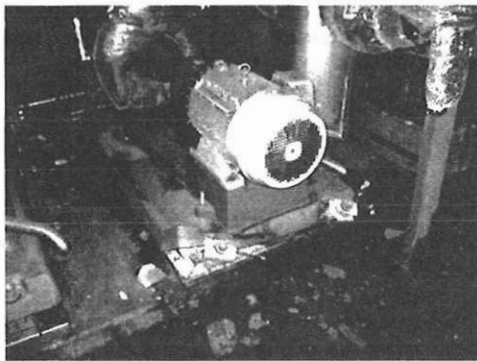
地震動による被害は、機器の設置された基礎部、支持構造物、配管、クレーン、シャッター、昇降機等で多く発生していた。什器類の転倒、スロッシングによる貯水プールや液体溶融はんだの溢流もいくつかの機関で確認された。また、一般に工場建屋は鉄骨造が多いため、建屋の被害、特に壁や天井材の落下被害は多く報告されており、業務再開の障害となった例が見られた。図1に、機器基礎部の損傷事例を示す。大きな加速度が機器に作用し、基礎ボルト部分が損傷したものと考えられる。また、図2には建屋の屋上に設置された水槽の損傷を示す。建屋の上部では加速度が増幅され機器への入力が大きくなること、また、この写真の例ではタンクの架台となるH形鋼部分で変形が発生したことから転倒に至ったものと考えられる。このほか、機械類そのものには目立った損傷が確認できない場合でも、通常設置位置からのずれや落下、機器の傾きなどは多く発生しており、地震後に定位置への復旧や精度確認が必要となっていた。

Figure 1. Damage at the base of a pump

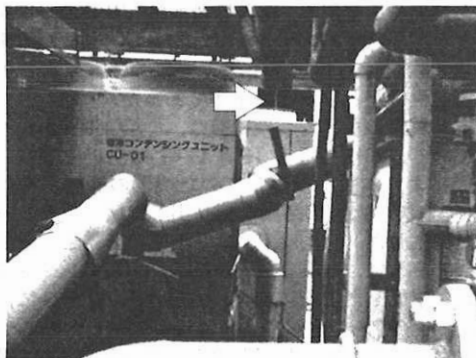
Figure 3. Failure at pipe support

工場等の産業施設内にはさまざまな配管類が設置されていることが多いが、配管関係の被害は配管サポート部、他の機器との接続部、あるいは、2-2-2で述べるように、地盤変状などで大きな相対変形が発生する部分に多く生じていた。図3に配管サポート部での損傷事例を示す。天井吊り下げ配管の中には、配管そのものには損傷がないものの、大きく振動した配管が周辺のダクトに衝突し、ダクトが変形しているような事例もあった。

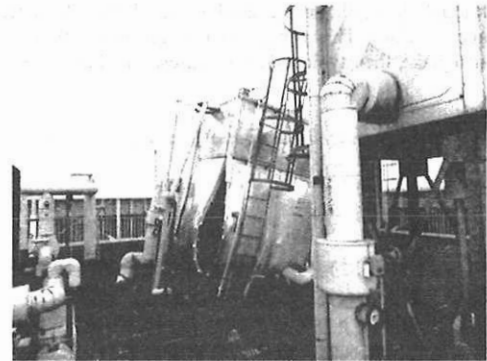
Figure 2. Failure of a water tank installed on the roof

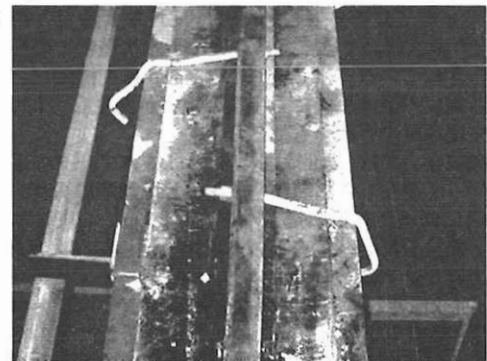
Figure 4. Failure mode of overhead crane  
(Damage of hook bolts, provided by JAXA)

産業施設に設置されているクレーン類の被害については、日本クレーン協会により調査されており、それによると地震動による被害は天井クレーンに多く発生していた<sup>(4)</sup>。損傷形態としては走行レールの押さえボルトの伸び、破断が多いと報告されている。図4に、変形した走行レール押さえボルトの事例を示す。

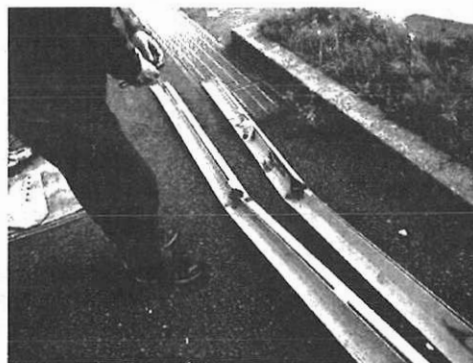
Figure 5. Damage of braces of steel building

工場建屋の被害の一例として、図5に鉄骨造建物のブレースの変形を示す。図5より、ブレースが中間部で塑性変形し

ていることがわかる。現地調査ではボルト締結穴の伸長やブレースが変形したことによる外壁の損傷などの被害も確認できた。工場建屋に関連する被害としては、天井材、天井吊り下げ機器の落下や損傷が多く発生した。天井の落下は人的被害に加え、地震後の避難や業務復旧への障害となった。また、天井吊り下げ機器については、機器の吊り下げボルト類の変形、破断が多く発生していた。工場や研究施設では、さまざまな電気計装関係を必要とするため、多くのケーブルラックが設置されているが、ケーブルの重量が大きく、ケーブルラックの落下被害も多く発生した。天井材や壁材、天井吊り下げ機器などは非構造部材であることから明確な耐震性能の規定がないが、今後これらの耐震性能を明確にし、被害軽減を図る必要がある。

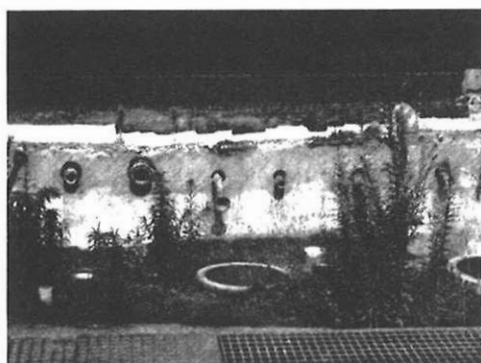
東日本大震災では多くの地域で液状化や造成地の崩落等の地盤変状が生じ、機械設備等もそれに伴う被害を受けた。地盤変状による被害では、液状化による基礎部の沈下、埋設配管の被害が非常に多く、建屋内部から屋外エリアに伸びるような配管では、建屋の基礎と沈下した周辺地盤との相対変形で配管が損傷していた。図6に地盤変状により損傷した埋設配管の事例を示す。全般に、これらの被害は基礎の頑丈な建屋や重要機器の周りに設置された、本体機器とは異なる基礎にある（あるいは基礎のない）設備・機器類に多く発生していた。この種の被害は過去の地震でも繰り返し発生しており、被害を軽減するためには、本体機器と同じ基礎上に設置する、別途十分な基礎を設ける、フレキシブル配管の使用により相対変形を吸収するなどの対策が必要である。

Figure 6. Pipes fractured at the connection point of the building and soil

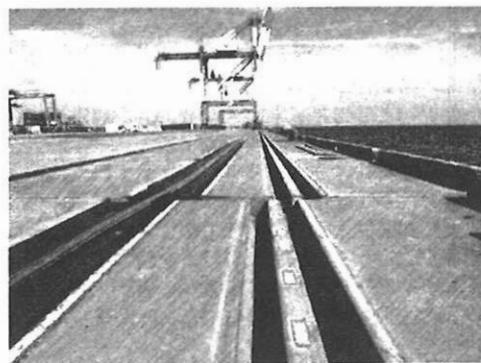
港湾周辺では液状化による側方流動により、ガントリークレーンの走行レールにずれが発生し、クレーン自体には被害

がなかったにもかかわらず走行不能となるような影響が生じていた（図7）。その他、機械設備に対する直接的な被害ではないが、施設の構内道路が大きく陥没したため重機類が走行できず、早期復旧に支障をきたしたという事例があり、施設全体の防災対策を考える上ではそのような点も留意する必要がある。

Figure 7. Quay wall deformation and misalignment of the gantry crane rail

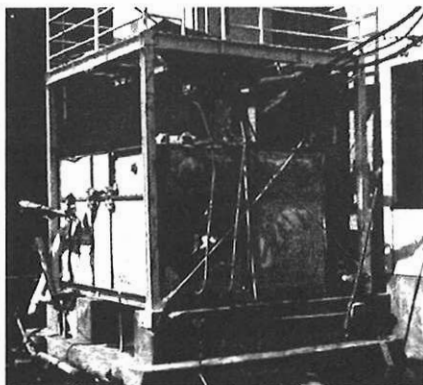
工場や産業プラントは材料や製品の輸送、冷却水の問題などから沿岸部に立地されることが多い。そのため、東日本大震災においても津波により多くの施設が打撃を受けた。津波による被害としては、機器の流失、漂流物の衝突、冠水、水圧、浮力等による被害、潮水の冠水による電気系統の短絡被害が多く発生した。電動機などの冠水は、外傷がなくても汚泥による汚染やさび付きが懸念されるため、分解、洗浄、点検が必要になった。また、津波により運ばれてきた大量のがれきが施設内に残され、施設の復旧活動に大きな障害となったことが報告されている<sup>(4)</sup>。図8にFRP水槽の津波被害事例を示す。水槽外側の構造躯体に大きな損傷がないことから漂流物の衝突ではなく、津波により外側から大きな水圧が働き、内側へ損傷したものと考えられる。また、図9に浮力によるタンクの浮き上がり事例を示す。津波の浮力によりタンクが浮き上がり、アンカーボルトが伸長している。

Figure 8. Failure of a FRP tank by tsunami

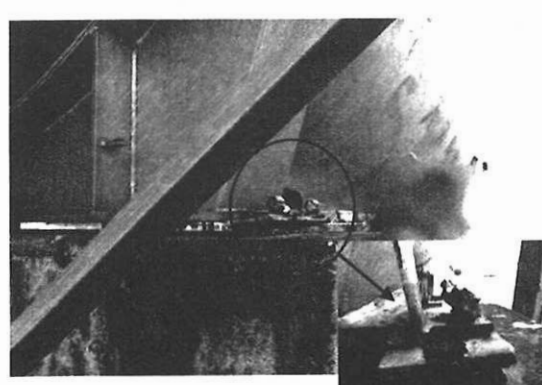
Figure 9. Lifting damage of LPG tank by tsunami
