格子状に炭素繊維シート接着補強された RC 床版の

輪荷重走行下における破壊性状

田中良樹*,村越潤**,玉越隆史*,新藤竹文***

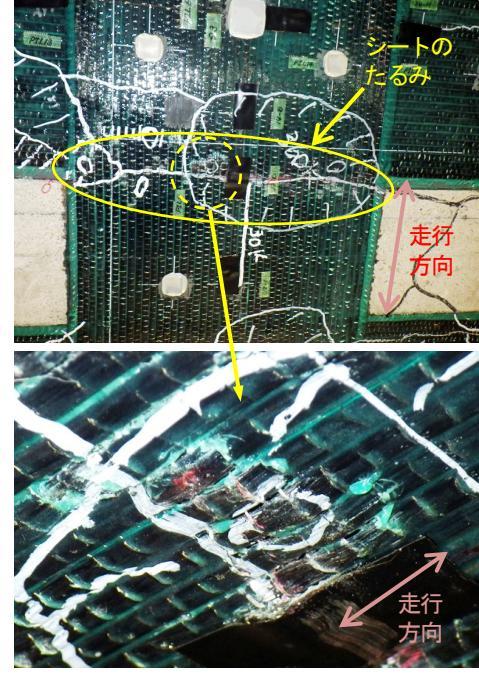
写真-1 シートのたるみ (CF2の箇所3)

(147kN 走行下で 0.8mm の開き)で、養生載荷中にシート のたるみが生じた(写真-1). 配力鉄筋方向シートの接着 剤の強度が発現する前に、コンクリートのひび割れの開 きに伴ってシートが伸ばされる方向に繊維のずれが生 じ、硬化したものと考えられる. その部分のシートは輪 荷重が離れると面外にはらみ出し、硬化後はシートが局 部的に折れるような動きを示した.

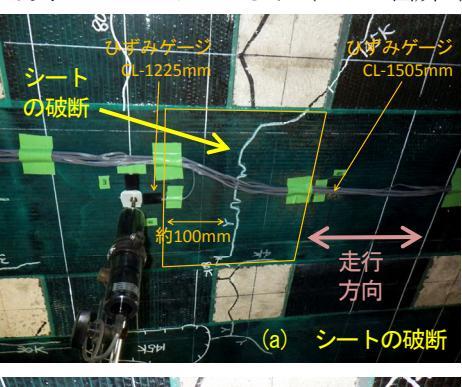
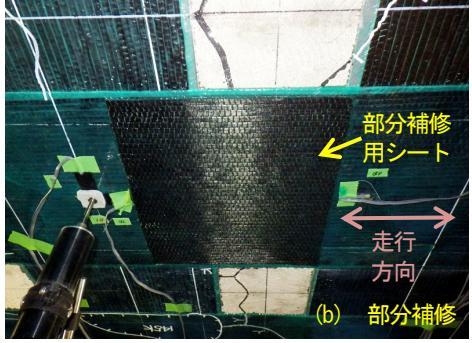
写真-2 シートの破断と部分補修(CF3の箇所4)

CF3 では、養生載荷中、箇所4,5 にシートの破断が見 られた.写真-2(a)にそのうちの箇所4のシート破断の 状況を示す.CF3は、その後、補強後の走行載荷を開始 したが、繰返し数16万回で一旦停止して、写真-2(b)に 示すようなシートによる部分補修を行った.シートの仕 様、層数は元のシート補強と同様であり、シート破断位 置を跨いで双方に100mm以上の長さが確保できるよう に、長さ230mm×幅250mmのシートを、元のシートの 上に重ねて貼り付けた(箇所5 は幅50mmのシート).部 分補修後から約1週間静置した後に走行載荷を再開した.

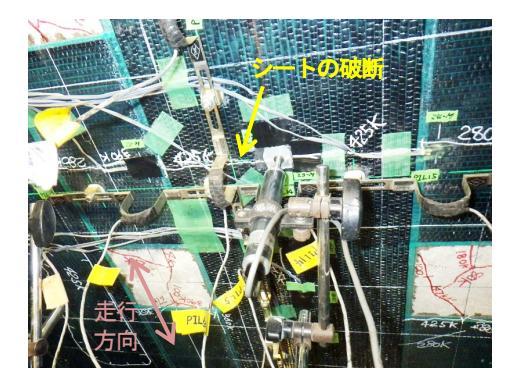
写真-3 シートの破断 (CF1 の箇所 1)

CF1, CF3 では、これまでのシート補強された RC 床版の輪荷重走行試験²⁾⁴⁾で見られなかったシートの破断が数箇所で見られた(写真-3). そのうち, 196kN で走行載荷中に発生した配力鉄筋方向シートの破断は、コンクリートの曲げひび割れ位置でのシートの疲労か、交差部

の応力集中によるシートの疲労が影響したことによる と想定された.

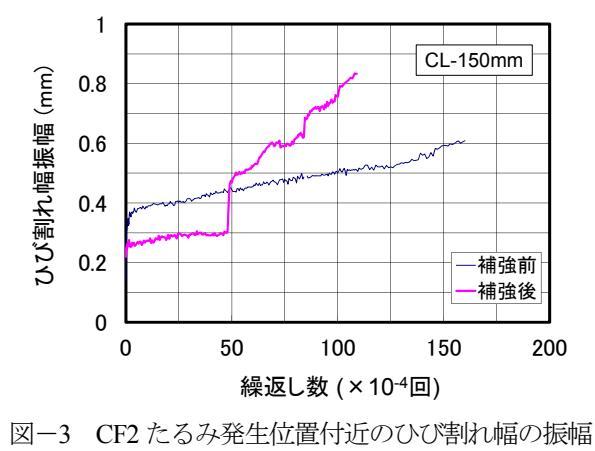
図-3に、供試体 CF2 のたるみ発生箇所付近における ひび割れ幅の振幅の変化を示す.シートにたるみが発生 していたにもかかわらず、補強後 48 万回まではひび割 れ幅がある程度抑制されていた.48 万回を境に、その付 近のひび割れ幅の増加または減少といった変化が見ら れた.しかし、配力鉄筋のひずみは、下段鉄筋のひずみ ゲージの損傷が多かったこともあるが、顕著な変化が認 められなかった.少なくとも補強後の 48 万回までは、 たるみによってシートが幅全体に破断に相当する状況 に至ることはなかったと考えられる.

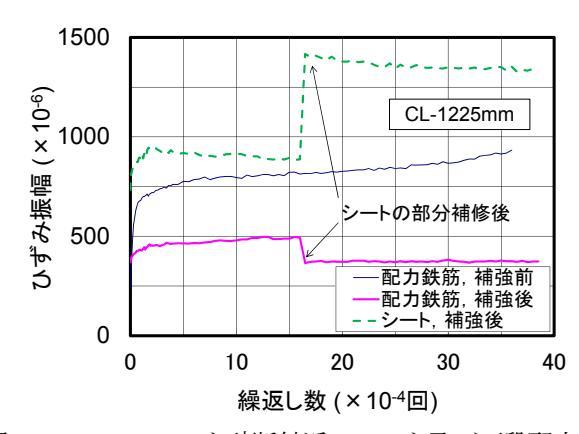
図-4 CF3 のシート破断付近のシート及び下段配力鉄 筋のひずみ振幅(147kN 時, DT データ)

図-4に、供試体 CF3 の補強後 147kN 走行載荷におけ るシート破断付近(箇所 4)のシート及び下段配力鉄筋 のひずみ振幅を示す.シートの部分補修によって,近傍 のシートのひずみ振幅が顕著に増加する一方,同じ断面 の配力鉄筋のひずみ振幅は明確に減少した.同図に補強 前の同じ位置の配力鉄筋のひずみ振幅を示した.補強前 に比べると,補強後の鉄筋のひずみ振幅は顕著に小さく なっていた.近傍のシート破断が見られたにもかかわら ず配力鉄筋のひずみが改善されていたのは、シートの破 断位置近傍では影響があるものの,版全体としてはシー トが損傷していない部分のシート補強の効果が残って おり,その分の効果が見られたと推察される.

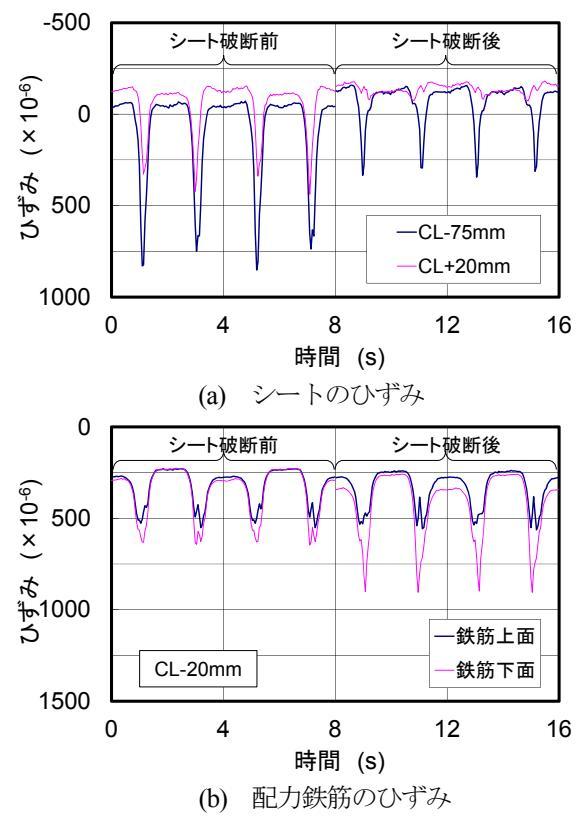
図-5 CF1, 196kN, 2.0 万~2.2 万回でのシート破断付 近のシート及び下段配力鉄筋のひずみ (DT データ)

図-5 に、供試体 CF1 の補強後 196kN, 2.0 万回から 2.2 万回の間で箇所1に発生したシート破断について、破 断前後におけるその付近のシート及び下段配力鉄筋の

ひずみを示す. この時点 では2000回ごとに60秒 間の波形データを測定 していたが,ちょうど破 断した時のデータは得 られていない. ここでは, 破断前後の直近におけ るデータを示した. シー ト破断が生じた床版中 央 CL に最も近い CL-75mm, CL+20mmに おけるシートのひずみ 振幅は,シート破断に伴 い. いずれも顕著に小さ

くなった.シート破断以降, CL+20mm では圧縮ひずみ が残留しているのみであり,輪荷重による変化はほとん ど見られなくなった.CL-75mm では輪荷重通過時に引張 ひずみが残っていた.一方,その近傍の CL-20mm にお ける下段配力鉄筋の上面と下面のひずみ波形では、シー ト破断に伴い、下面のひずみが顕著に増加するとともに、 上面と下面のひずみ差が大きくなり、ひび害い位置で鉄筋 の曲げひずみ(鉄筋上下のひずみ差の1/2)も増加していた.

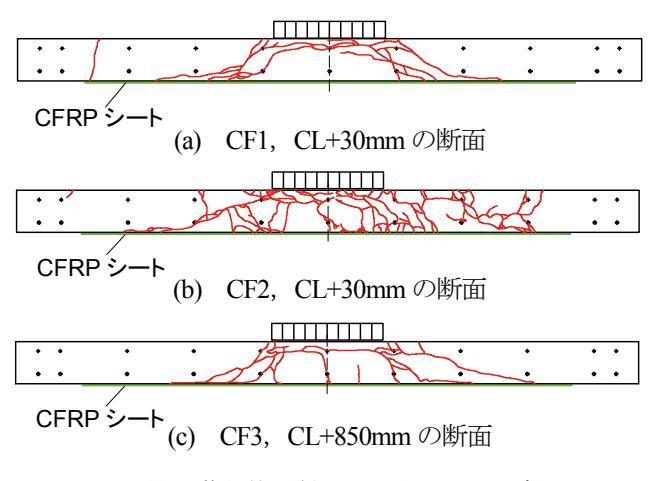
図-6 抜け落ち位置付近の切断面のひび割れ図

図-6に、抜け落ち位置付近の切断面に見られたひび 割れを示す.シート補強された RC 床版の抜け落ちは、 既往の試験³⁾でも見られたとおり、RC 床版と同様にコ ンクリートの斜めひび割れを伴う押抜きせん断破壊が 生じ、その斜めひび割れの裾付近でシートの剥離が生じ ていた.

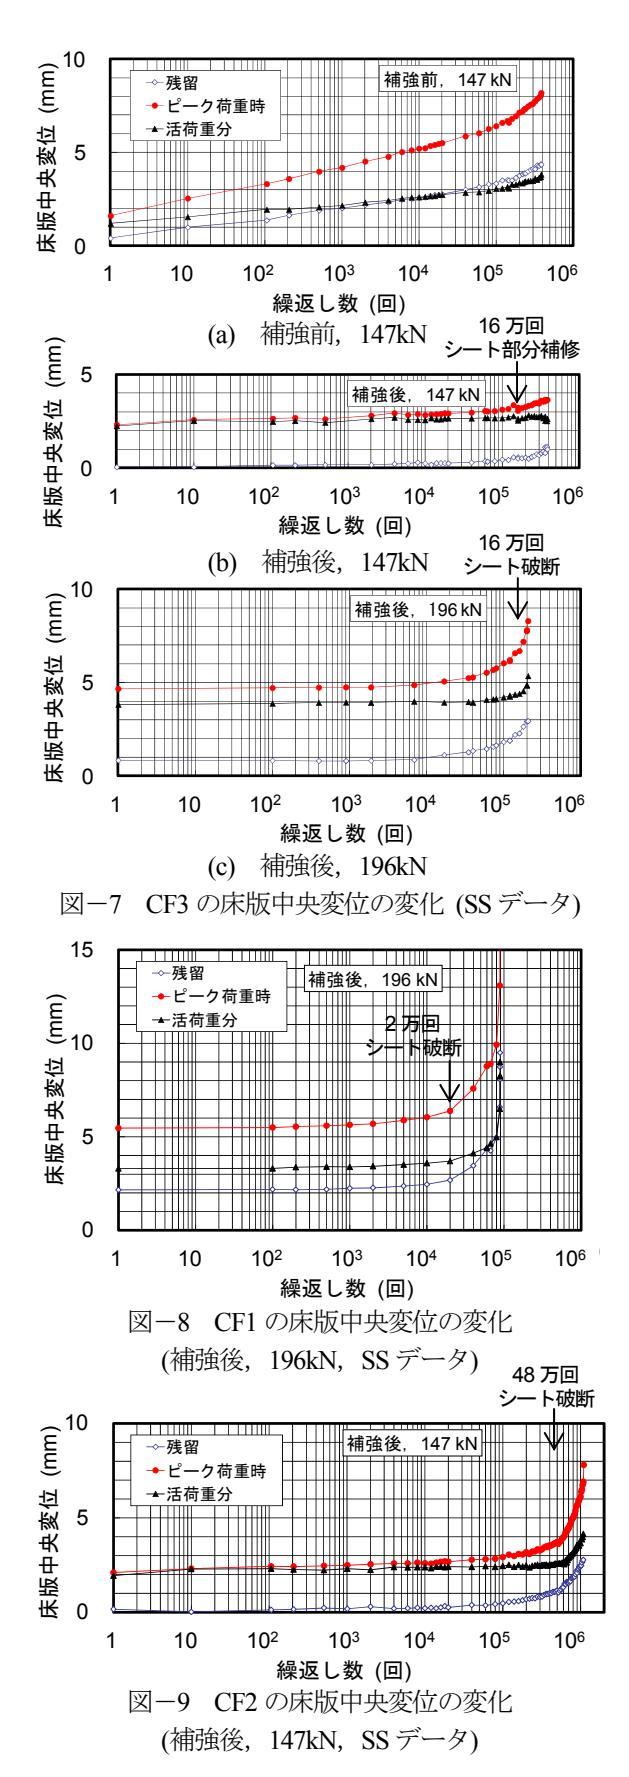
図-7に、供試体 CF3 について、補強前及び補強後に おける床版中央変位の変化を示す.補強後の繰返し数は、 荷重条件ごとの繰返し数で示した.図中、載荷時の測定 結果をピーク荷重時、除荷時の測定結果を残留、それら の差を活荷重分として、それぞれ示す.

補強前,147kN での走行載荷の開始時における活荷重 変位は1.2mm であり,全断面有効とした床版中央の計算 変位 1.1mm と同程度であった.シート断面を考慮して, かつ RC と同様にコンクリートの引張域を無視した場合 の補強後147kN 時の床版中央の計算変位が2.7mm であ るのに対して,走行開始時の実測活荷重変位は2.3mm と 小さかったが,10回以降は2.5mm から2.7mm に漸増し て計算変位に近づく傾向が見られた.補強後196kN時の 走行開始時活荷重変位は3.8mm であり,同様にコンク リートの引張域を無視した床版中央の計算変位 3.7mm と同程度の値であった.

補強前の変位は、既往の無補強の供試体⁵と概ね同様 に、載荷開始直後から徐々に変位が増加する傾向が見ら れた.補強後、補強前と同じ荷重 147 kN で走行載荷を 行った場合、補強前の走行終了時よりも活荷重変位は小 さく、同じ繰返し数 38.5 万回で比べても活荷重変位が補 強前に比べて小さくなっていた.また、16 万回でシート の部分補修を行ったことによって、床版中央の変位が一 旦減少していた.このことから、床版中央から 1350mm 離れた箇所4であっても、シート接着が版全体の挙動改 善に貢献していたことが分かる.

図-7(c)は、荷重を 196 kN に上げて走行載荷した時の 結果を示す.載荷初期の残留変位は 147kN 走行載荷によ るものである. 196kN 時は、ピーク荷重時変位、残留変 位ともに徐々に増加した.特に、16 万回で箇所 6,7 (CL+1325mm)のシート破断が生じた後、活荷重変位の 増分が大きくなった.

同様に,図-8,9に供試体CF1,CF2の結果をそれぞ れ示す.供試体CF1ではシート破断が生じた補強後 196kN時の2万回から,供試体CF2ではシートのたるみ

が見られた箇所でひび割れ幅が顕著に増加した補強後 147kN時の48万回から,床版中央変位の増分が急増する 傾向が見られた.CF3も含め,いずれの供試体においても, シート破断の後,変位が急激に増加する傾向が認められた.

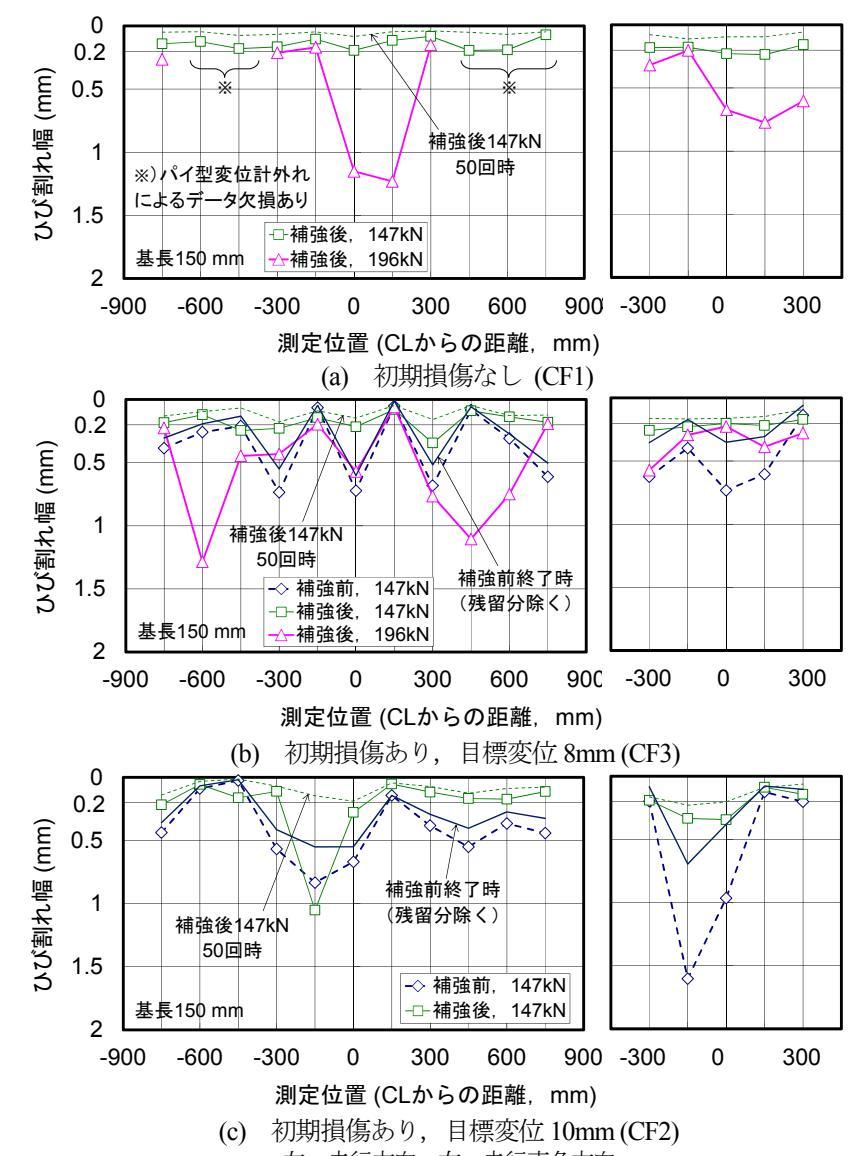
図-10 パイ型変位計によるひび割れ幅

図-10 に、初期損傷の程度の順に、 各載荷段階での床版下面のひび割れ 幅を示す、また、補強前後の変化を見 るため、補強前終了時の残留分を除い た値と、補強直後の147kN,50回時の 値も示す. 初期損傷を与えた供試体は いずれも、補強前のひび割れ幅が 0.2mmを超える大きいひび割れが複数 箇所で認められた. 初期損傷の目標変 位が 10mm の場合,同 8mm の結果と 比べて,補強前終了時の走行直角方向 に開閉するひび割れの幅が大きい傾 向にあったが, 走行方向に開閉するひ び割れの幅に明確な差は見られな かった.補強直後はいずれの場合もひ び割れ幅が顕著に抑制されていた. た だし、初期損傷の程度が大きかった CF2 では、補強直後でも 0.2mm を超え る箇所が見られた.

補強後 147kN のひび割れ幅 (走行中 の最大値) は、シートの損傷がない限 り、ほとんどの箇所で補強前 147kN の 結果に比べて小さい傾向が見られた. 荷重を 196kN に増加させた後は、ひび 割れ幅が顕著に増加する箇所が見ら れた.
