## 重交通路線の橋梁におけるRC床版の調査設計施工検討の事例

劉 光奇, 小島 弘幸, 黒木 幹, 中村 敏雄, 春山 俊仁

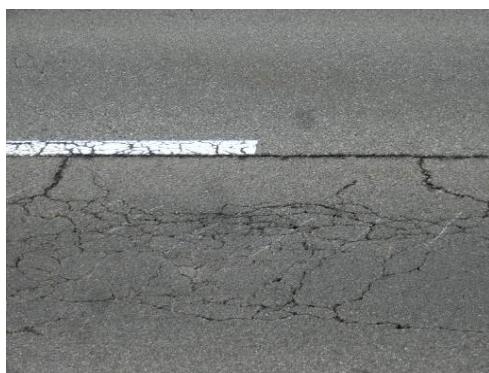
本橋は、従来交通量の多い路線であるが、さらに、床版の損傷把握から1週間後には、近隣路線の集中工事が始まり、多くの渋滞車両が当該道路に迂回してくることが想定されていた。そのため、道路管理者より緊急対応の実施要請があった。そこで、一刻も早く対応できる方法として、路面覆工板設置工法(敷鉄板)を提案し、翌日1/2車線規制を行い、敷鉄板の敷設工事を実施した。応急工事状況を写真-3、写真-4に示す。

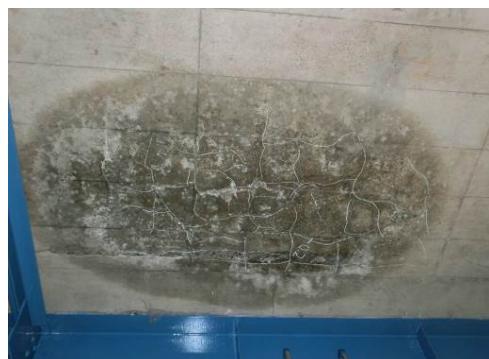
写真-2 床版下面ひびわれ・遊離石灰状況

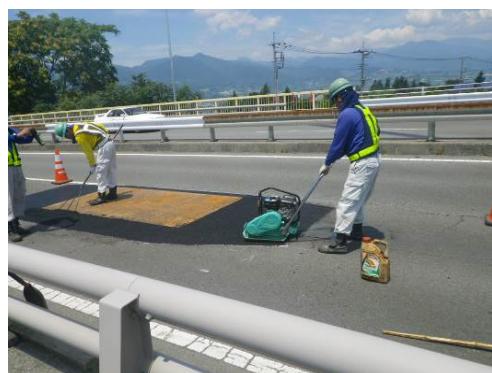
第1径間では、内部の鉄筋が腐食した床版は土砂化が広範囲かつ上面鉄筋の裏側にまで達していた。塩化物イ

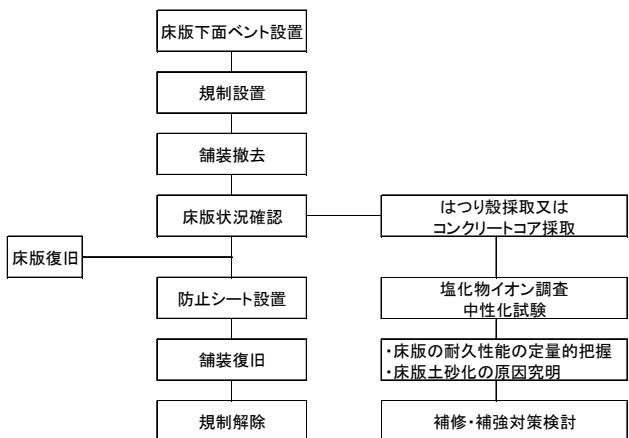
第3径間では、表層 2 cm程度の塩化物イオン濃度が高い ( $1.4\text{ kg}/\text{m}^3$ ) 床版の表面現時点での損傷は、被りコンクリートの軽微な“うき”程度にとどまっている。第1、第2径間の損傷に進展する直前の段階と考えられ、橋面防水の機能低下により、凍結防止剤が床版に浸透しつつある状態と考える。

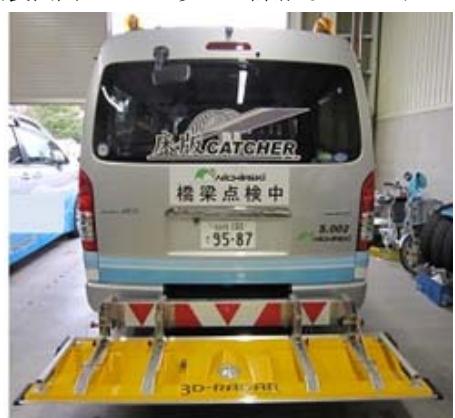
写真-7 使用測定車（黄色板：電磁波レーダー）

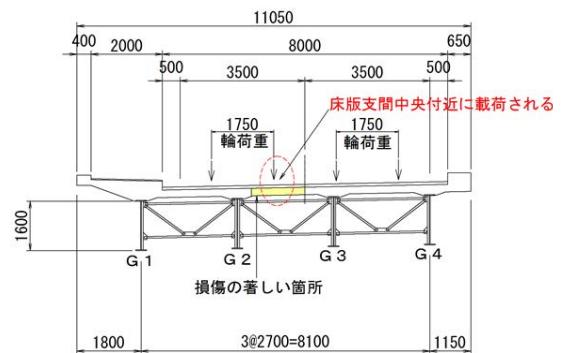
よって、補修を行う際には、現況復旧に加え、補修後の再劣化防止のため、剛性の向上を行う必要がある。損傷箇所と輪荷重載荷位置の関係を図-5 に示す。

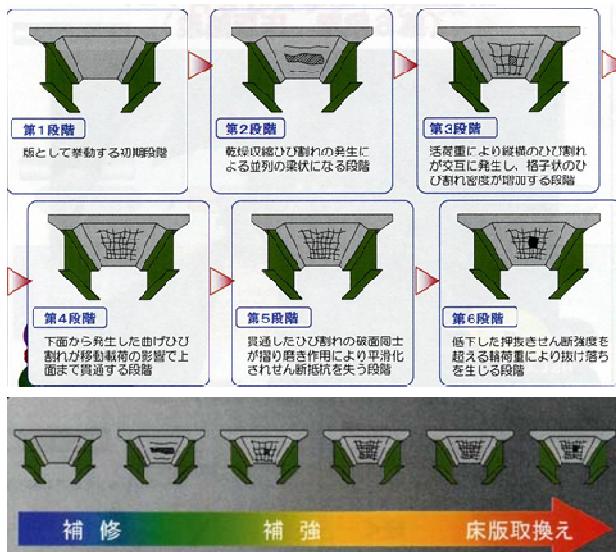
床版厚を現況と同厚に復旧する場合、輪荷重による再劣化（疲労による損傷）が発生する可能性がある。床版上面の補修は、更なる耐久性向上のため、増厚を行うこととし、第二走行車線も行うこととした。

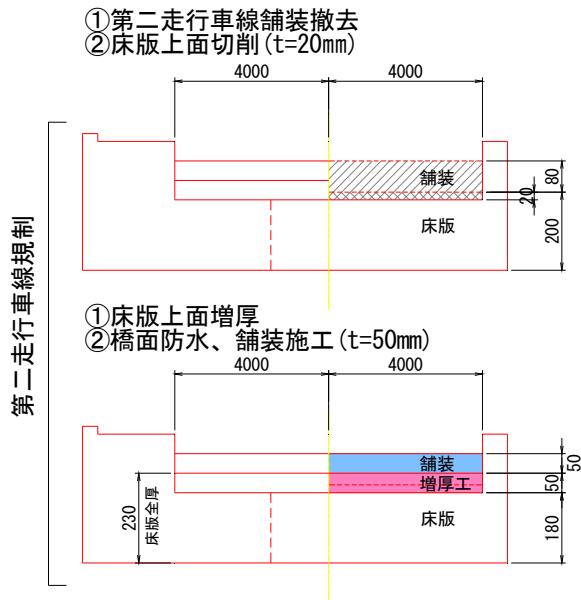
図-9 (2) 施工ステップ (第二走行車線)
