GFRP-コンクリート合成床版の静的載荷試験

瀬下棕太*, 大西弘志**, 古川陽大*

キーワード: GFRP, GFRP-コンクリート合成床版, 接着接合

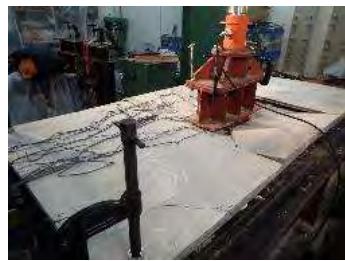
図-9 試験体 1-1 破壊状況

ト版と GFRP グレーチングの接合部の破壊による剥離音が生じていたことから、接着強度が不足していた可能性が高い。これはコンクリート版と GFRP グレーチング間で接着面積が十分ではなかったことを示していると推測される。また、中心のコンクリート版のみが大きく変形し、コンクリート版同士の接着接合部が破壊したことが分かる（図-9）。コンクリート版同士の接合において接着強度が不足していたためコンクリート版間に連続体として挙動できなかったとみられる。載荷点では、押し抜きせん断破壊が発生した（図-9）。試験体 1-3 では載荷に伴う過大な変形が見られた。（図-10）。また、試験終了時には GFRP グレーチングに水平方向のひび割れが確認できた。これは GFRP グレーチング内部に発生したせん断応力の影響であると考えられる。載荷試験終了時の試験体 2 の破壊状況を図-11、図-12 に示す。試験体 2 は試験体 1 と比較すると比較的大きな荷重が作用するまで接着接合の破壊に伴う剥離音は確認できなかったが、接着強度の限界を超過すると接着接合部からの破壊に伴う剥離音の発生と変位の増大が進行し、最終的にはコンクリート版の押し抜きせん断破壊によって試験は終了した。試験体 2-3 は載荷試験の早期から接合部の破壊に起因する剥離音が生じたが過大な変形は確認できなかった。試験体 2-3 では、載荷点下部の積層板とパイプの接合の破壊が確認されたため、試験を終了した（図-12）。

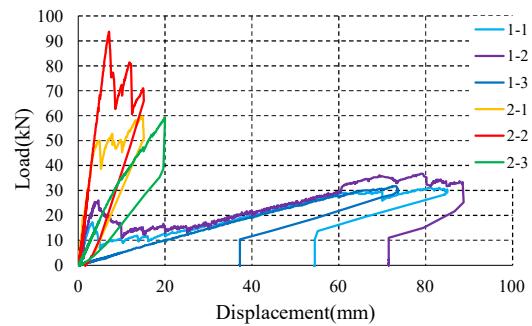
図-13 荷重一変位曲線

各試験体中央における荷重一変位曲線を図-13 に示す。試験体 1-1, 1-2 は載荷試験初期に比較的高い剛性を示したが、試験体 1-1 では載荷荷重が 17kN、試験体 1-2 では 25kN に達した付近で荷重が大きく低下したことが確認できる。このことから載荷試験時において試験体 1-1, 1-2 は早期にコンクリートと GFRP グレーチングの接合部で破壊と分離が起きていることが推測される。また、試験体中央の変位が 30mm から 60mm の範囲において、試

験体 1-1, 1-2 は、コンクリート層を配置していない試験体 1-3 の荷重一変位曲線とほぼ一致していることから、この時点で GFRP グレーチングとコンクリート層の接合部の破壊により、合成構造として機能できていないことが考えられる。試験体 2-1, 試験体 2-2 は載荷開始時に高い剛性を示したが、試験体 2-1 は 45kN、試験体 2-2 は 93kN 付近で荷重が低下しているが、荷重が低下した後も、試験体 2-3 の荷重一変位曲線に接近するものの、同一の挙動を示すには至っていない。このことから GFRP 部とコンクリート間で剥離が生じたが部分的な剥離のみで、コンクリートと GFRP が完全に分離したわけではないと判断できる。

さらに、試験体破壊時の変位を見ると試験体 1-1, 1-2 はどちらも L/10（約 80mm, L : 主桁間隔）程度であり実際の橋梁に適用するには変形が過大であることが分かった。試験体 2 は試験体 1 と比較して小さな変形にとどまっているが、T 荷重 100kN (200mm × 500mm) に相当する 40kN (200mm × 200mm) 載荷時点では、L/270（約 3mm）程度の変形が生じていた。これは道路橋示方書のたわみ制限値⁹⁾と比較すると、制限範囲外の値を示している結果となった。

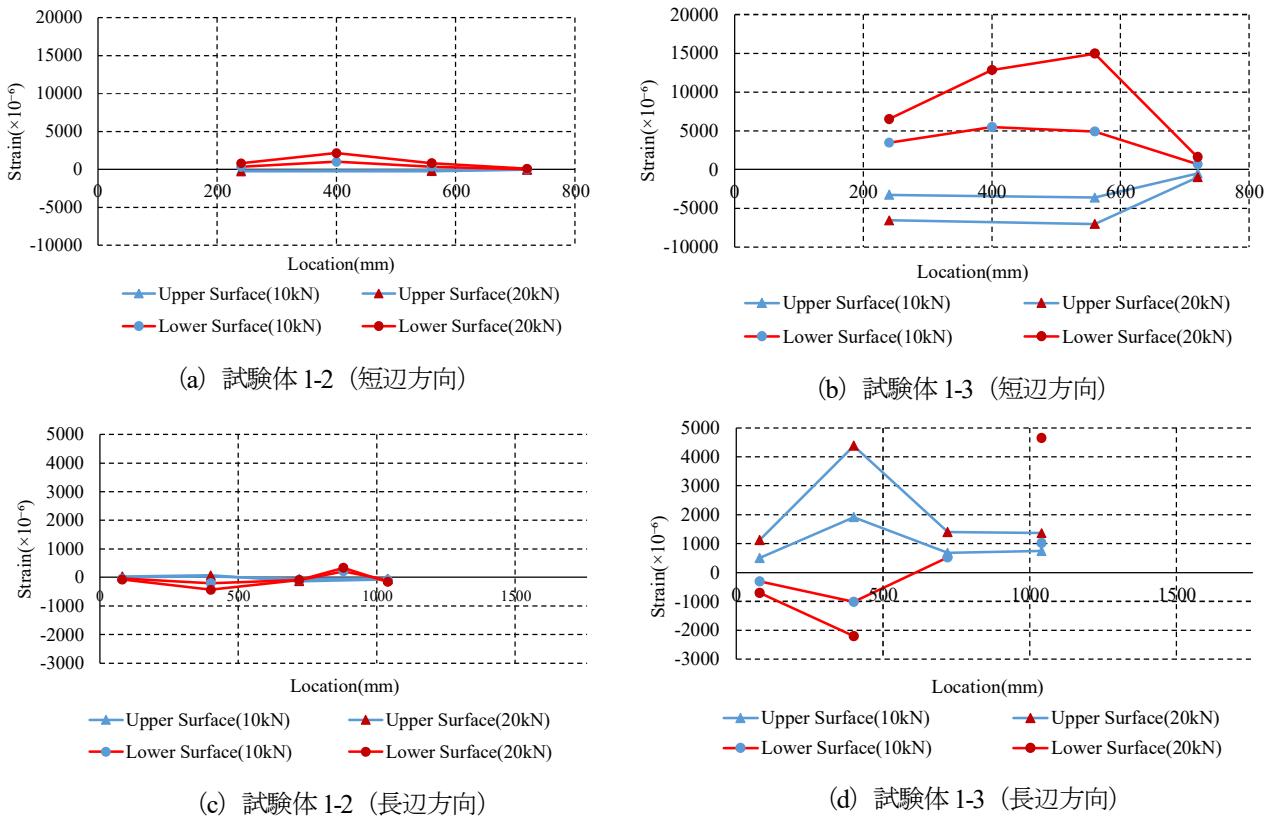
図-14 試験体 1 ひずみ分布

試験体 1 のひずみ分布図を図-14 に示す。試験体 1-1 は載荷中、早期にコンクリート版同士の接着接合が破壊され、合成構造として機能していないことから、比較的信頼性の高い試験体 1-2 のひずみ分布図を示している。図-14 (a), (b) より試験体 1 は短辺方向において一様に曲げを受けていることが分かる。また、試験体 1-2 は試験体 1-3 と比較すると、上面と下面のひずみが小さいことが分かる。これより GFRP グレーチング上部にコンクリート層を配置することで、ひずみの発生を抑制する効果が確認された。

試験体 1-2 の長辺方向のひずみについて、図-14 (c) より試験体端部から 750mm の位置まで、試験体上面では引張によるひずみ、下面では圧縮によるひずみが発生し短辺方向と比較するとひずみの正負が逆転していることがわかる。これはコンクリート版間の接着接合が部分的に破壊したことによりコンクリート層が一体として機能できていないことが推測される。また図-14 (d) より試験体 1-3 についてもひずみの正負の逆転が確認できる。これは、載荷時に試験体の四隅を万力で固定したこと、GFRP グレーチングの剛性が小さいことから、載荷時に試験体が過大に変形したことにより形状の凹凸が逆転したことが原因であると考える。

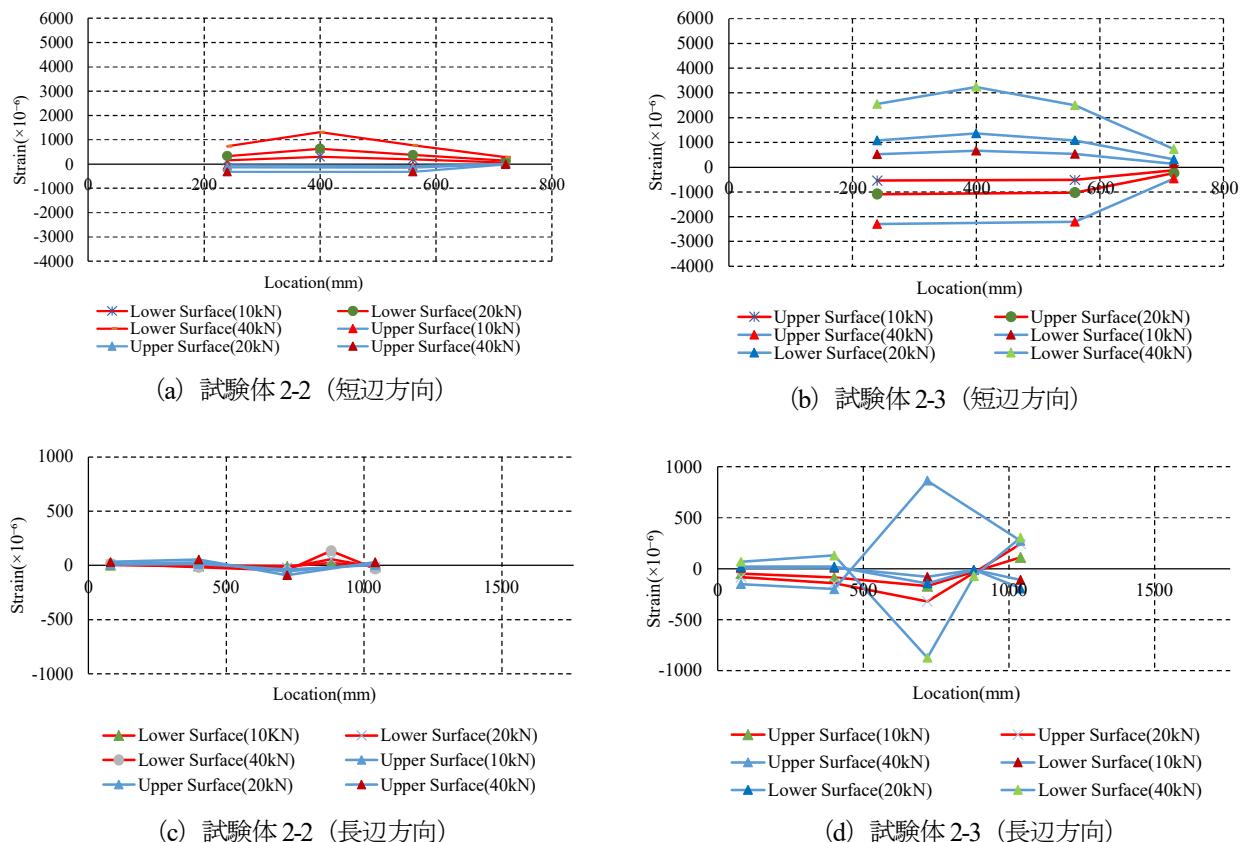
図-15 試験体 2 ひずみ分布図

図-15 に試験体 2 のひずみ分布図を示す。試験体 2-2 は試験体 2-1 と比較すると長期にわたり合成構造を維持できていた可能性があるため、試験体 2-2 のひずみ分布図を代表例として示している。図-15 (a), (b) より短辺方向についてひずみの分布図から曲げを受けていることがわかる。試験体 2-2 は下面のひずみに対して上面のひずみが小さいことから、コンクリート層と GFRP 床材が一体として挙動できていないことが推測される。また、試験体 2-2 は試験体 2-3 と比較してひずみが小さいことから、コンクリート層によるひずみの抑制が確認できた。図-15 (c) より試験体 2-2 において長辺方向ではひずみがほとんど発生していないことがわかる。これより試験体 2 は GFRP 部の構造の特徴として短辺方向にのみパイプを配置したため、長辺方向への応力の伝達ができていない可能性が示唆された。図-15 (d) より、試験体 2-3 においても長辺方向のひずみはほとんど確認できないことから、長辺方向への荷重の伝達が難しいことがわかる。また、40kN 載荷時に比較的大きなひずみが発生していることがわかる。これは GFRP 形材同士の接合部において部分的に破壊が起きていることが原因と考える。

(3)コンクリートと GFRP 形材を組み合わせた合成構造では長辺方向の荷重分配性能が問題となる可能性が確認できたことから、荷重分配性能を向上させるために GFRP 部内の接合部の強化が必要である。
