2007 年能登半島地震で被災を受けた能登島大橋 RC 橋脚の被害について

2007年3月25日に石川県能登半島付近を震源とする地震が発生した.この地震では能登道路の盛土部の 崩壊・港湾の液状化や一部橋梁の被害が確認された.著者らはこれまでに,能登島と本土に架かる能登島 大橋の被害や,この橋梁位置における強地震動の簡易手法による再現と橋梁の被害分析を実施した.本論 文では,これらの分析結果と復興状況について報告するものである.

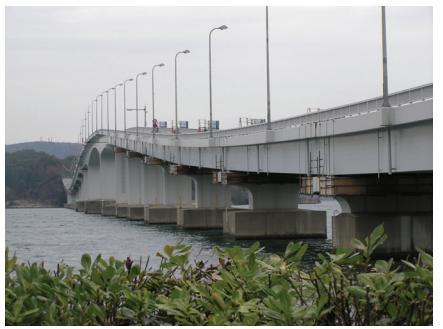
写真-1 橋梁概観

能登島大橋(昭和57年架設)は、七尾湾中央部に位置 する能登島と本土を結ぶ3径間連続PCラーメン橋と前後 の計18径間のPCT単純桁橋からなる全長L=1,050mの海 上橋である.図-5に橋梁側面図を示す.また写真-1に橋 梁概観、写真-2に橋脚基部のひび割れ状況を示す.文献 ⁷⁾によると以下の被害が報告されている.図-5に示す桁橋 の橋脚(P4・6・7)とラーメン橋と単純橋の掛違い橋脚 (P10)、ラーメン橋の中間橋脚(P11)の計4基に比較 的顕著な損傷がみられた.P6・P7では、基部コンクリー トの剥落とひび割れ,鉄筋のはらみだし、内3本の破断と フーチングとの境界部直近で帯鉄筋1本の破断が確認さ れた.

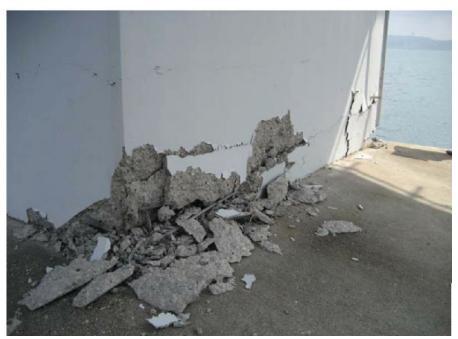
写真-2 橋脚基部ひび割れ

P10 では、中間段落とし部で曲げ、せん断ひびわれが みられ、橋軸直角方向地震動の影響によるものと判断され る.調査の結果、損傷が大きいP7・P10 も大きな残留変 形等もなくモルタル等による断面補修とひび割れ注入に より当面の供用に必要な耐荷力は確保できると考えられ

ここでは、被災を受けた代表的な橋脚である P4, P6, P7 の 3 基の損傷分析を考察する.対象とした 3 基の橋脚 は、損傷の程度がランク B と判定され、主鉄筋のはらみ だしや座屈・一部の帯鉄筋の破断が確認されている²⁾.図 -8 に、鉄筋コンクリート橋脚の被災度判定表⁹⁾を示す. この図より、被災したランク B は観測される損傷の②か ら④に範囲に位置すると想定される.

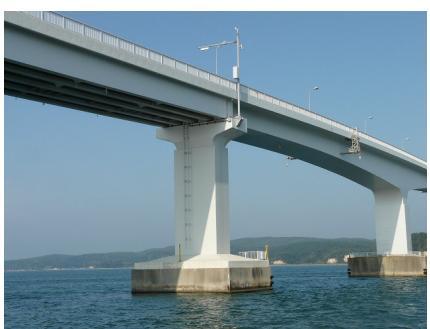
写真-3 補強後の橋脚

平成21年11月に能登島大橋の復興状況を確認するため に現地踏査を実施した.この結果、橋脚柱部は概ね鉄筋コ ンクリートによる巻立て補強が完了していた.また,これ らは海上に位置しており耐久性向上のためか,コンクリー トの表面には塗装が施されていた.代表的な橋脚の補強後 の状況を写真-3に示す.
