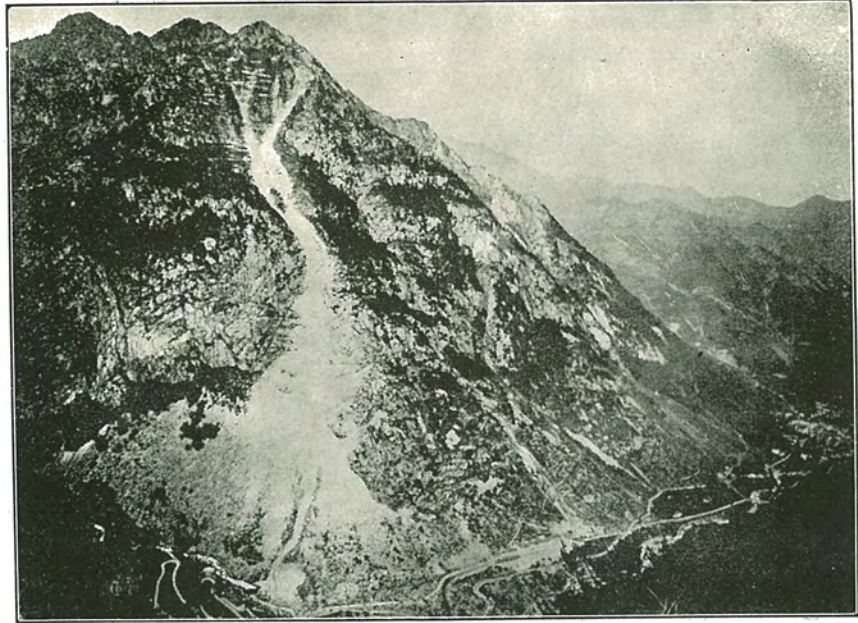
Abb. 109

正面ニアルハ Péguere 山デ其ノ山脚ノ左右ニハ Marcadan  
 溪ガ流レテ居ル。此ノ山ハ花崗岩ヨリ成リ山腹面至ル處ニ花崗  
 岩ノ大塊ガ莫在シ或ハ基岩ヨリ將ニ齟脱落下セントスル危険  
 ナ状態ニアル。白色ノ縦線ハ崩壊物ヲ運搬スル小溪ヲ其ノ  
 脚部ニハ Péguereノ崩壊物円錐ヲ形成シテ居ル。  
 此ノ墜石ノ危険ヲ防禦スル工法トシテハ不安定ノ岩塊ヲ取り除ク  
 コト取り除イタ石材ニ依ツテ山腹石積工ヲ施スコト等ノ方法ヲ取  
 ヲテ居ル。
