(1) 大阪市中津川沿岸震災被害地平面圖 (昭和貳年參月七日午後六時三十分)

(1) Map of the Coast of Nakatsugawa, Osaka, where Damaged by the Earhtquake at 6:30 P.M., March 7, 1927.

地震被害 本年三月七日の奥丹後の大震災は
の一研究 大阪方面でも相當の被害があつて
其断片的な惨害状況は工事畫報四月號に紹介し
たが、爰に紹介するものは大阪市の北部を貫流
する中津川の沿岸に生じた被害の状況を、大阪
府土木部の正蓮寺川改修工事監督所の技手西岡
英男氏が系統的に蒐められたものゝ一部である。

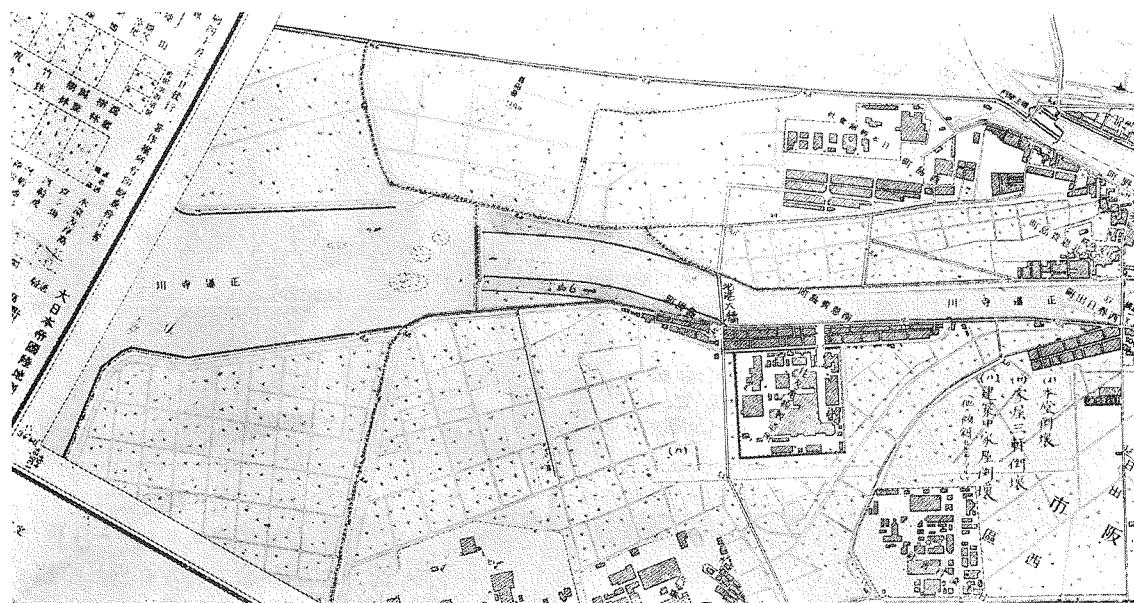
寫真状況の箇所は地圖の中に中津川の文字を挿みたる兩岸に矢印にて No の番号を附せり。以下順次に下流地帶に及ぶ。

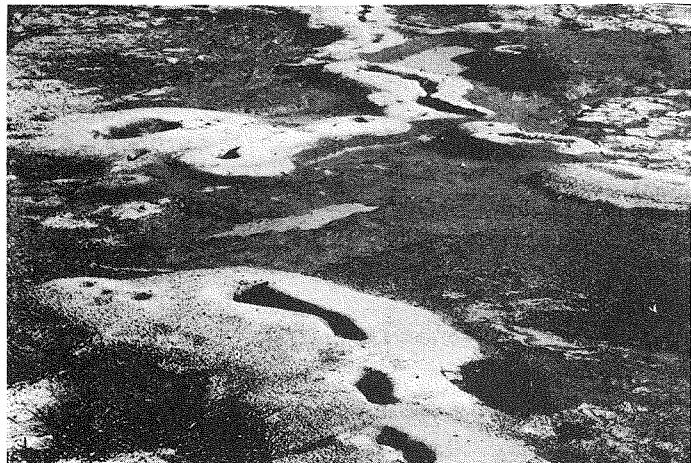
(2) 地震の爲め生じたる砂地の孔
混擬土護岸線より約40間位の處を示す(地圖にてNo1の箇處)澤山の噴出
孔ありて當時盛に湧水せし跡明かなり
、孔外に堆積せる土砂は充分洗滌
されたるが如し、孔径は約3-4寸なり
(2) The Holes from which Water
Gushed after the Earthquake.

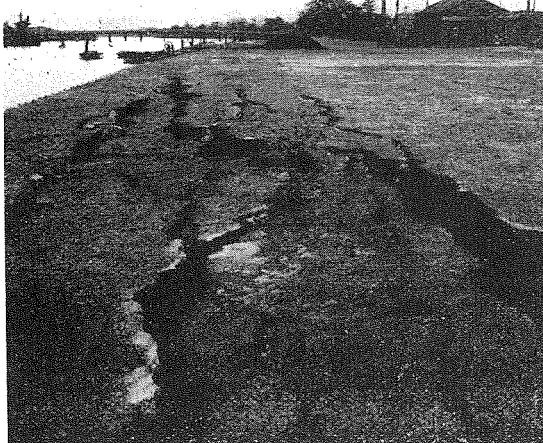
(4) 地震の爲め埋立地の龜裂（地圖に於てNo6の箇所）

正蓮寺川北港大橋下流左岸、埋立地龜裂の状況を示す。
龜裂の幅二尺に及び高低一尺五寸位なり、方向は護岸に平行北東々を示す。

(4) Cracks Caused by the Earthquake.

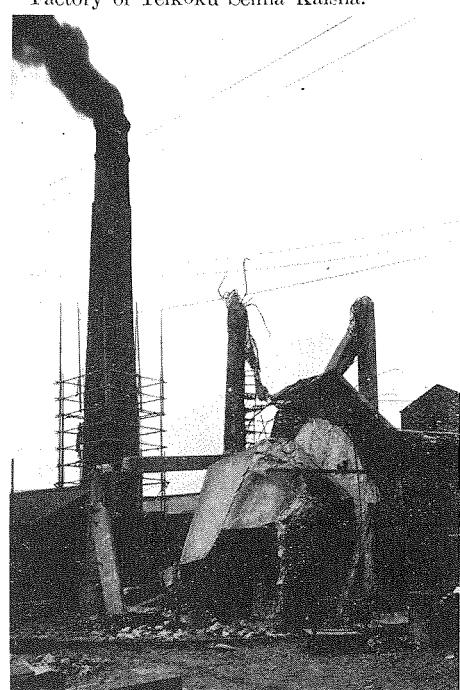
(5) 帝國製麻株式會社大阪製品工場貯水タンク
倒壊の状況を示す（地圖にてNo5の箇處）

タンクの様式は鐵筋コンクリート四柱スラブ
式塔なり、柱は其根元にて約二尺角、上下二ヶ所の梁木ありて高さは地上六十尺にして、貯水
槽は一邊十尺の八角形、常に五百石の水を貯ふ
倒壊の方向は稍眞南に近し、鐵筋は腐蝕の状態
より見るに附着力不足なるものあり、繩手は數
本の時檻の鐵桿を緊結せるも附着力悪し、次に
(5) View of the Broken Water Tank, Osaka
Factory of Teikoku Seima Kaisha.
