綾北ダム施工に関する二、三の問題

田 島 正 彦*
元 永 正 紀**

1. ダムの概要

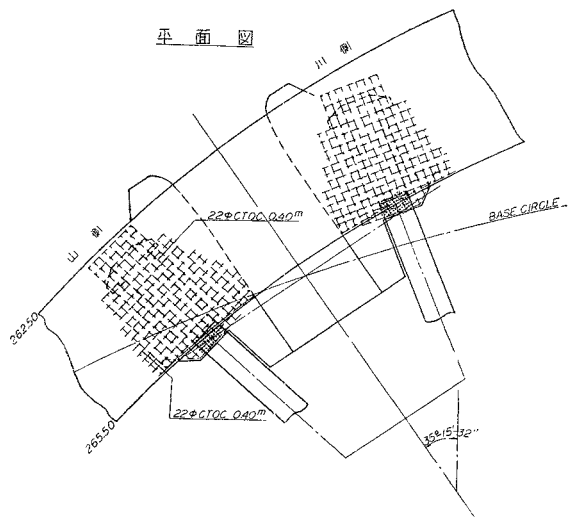
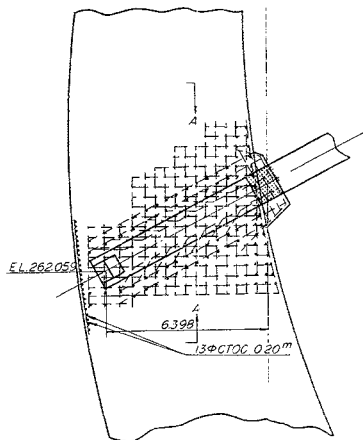
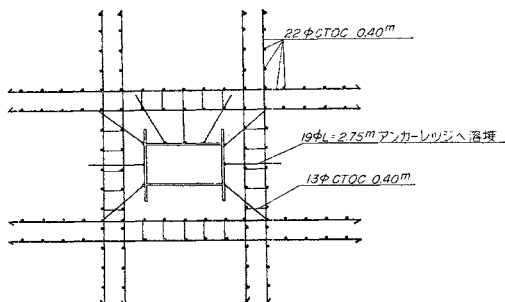
図-3(b) アンカーレッジ付近配筋図

置付近でダムはかなりのデフレクション（約 12mm）を生ずるので副ゲートは単に水密を保つため、また主ゲートは洪水調節の目的にそぐべく設置したものである。副ゲートについては別に問題はないが主ゲートはテンターゲートとしたため引張材として用いたアンカーレ

ジへの応力集中はかなり大きく、その対策を種々検討したが決定的なものはなく、図-3(b)に示すごとく補強した。写真-7および8はアンカーレッジ付近の鉄筋組立状況である。コンジットチューブは前にも記したようにその寸法は5.60×4.50mで、10mm厚の鉄板で

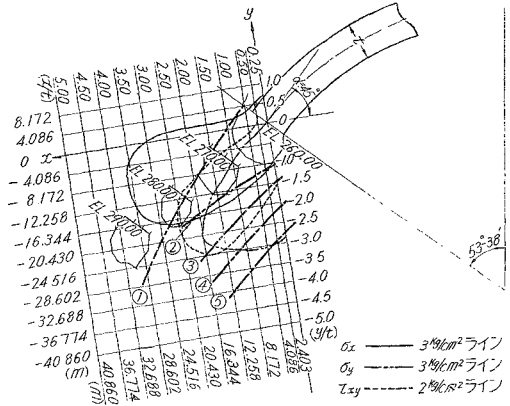
図-4(b) 岩盤の補強範囲

図中①は上流側カーテングラウトの線で、当初設計どおり施工したものであり、②は下流側より追加施工したカーテングラウトの線であり、③、④、⑤も工事完了後追加施工したコンソリデーショングラウトの線である。①は半径方向へ15°の傾斜をもって施工したのであるが、この傾斜は不必要でむしろ鉛直な面に近い範囲内で施工した方がよいと考えられる。

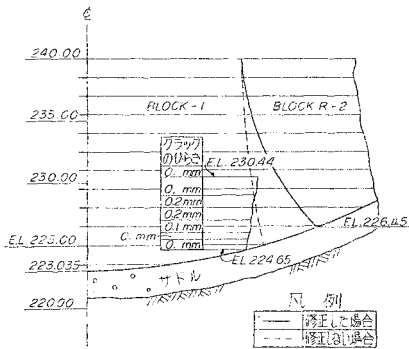
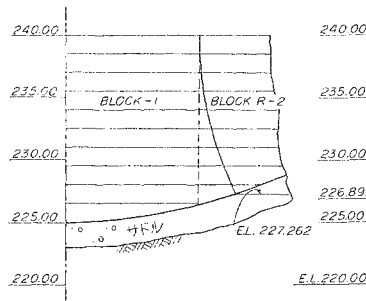
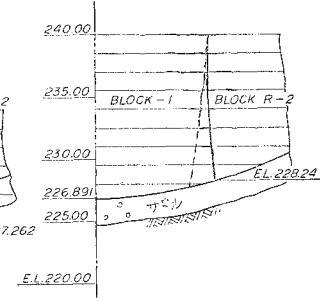
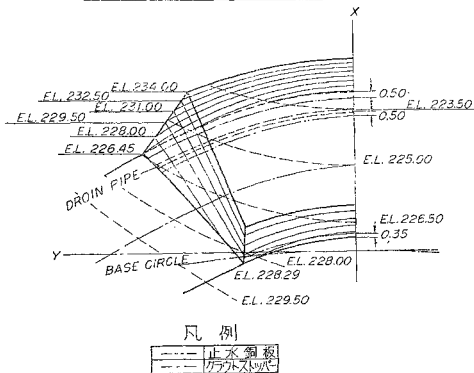
図-5(a) 右岸側ジョイント 1(JR-1) 付近クラック

ダム施工中 図-5(a) に示すごとく上流面底部にクラックの発生が認められた JR-1 は上下流面および中心線

展開図に実線で示してあるが、これは中心線展開図でサドル面になるべく直交に近くなるよう修正したものである。ところがクラック発生後検討の結果ジョイントの修正のやり方がまずくて、剣先部が割れていると予想された。ジョイントの修正を行なわぬ場合は展開図のうち点

線のごとくなる。この部分は自重もかなり大きく施工中の不測の外力、例えば洪水による水位上昇などの場合にも応力の集中する所である。このような所に鋭角突起部を設けたのは明らかに検討不足である。この図面よりむしろこの部分のジョイントは修正しない方がよい結果を与えるものと考えられる。

クラックの処置はジョイントグラウトを行なったのち左図のごとく行なう。填充用セメントペーストは体積変化によるひびわれを防ぐためテストピースキャッピングの要領にて施工する。このクラック付近のコンクリート温度は約13°Cである。

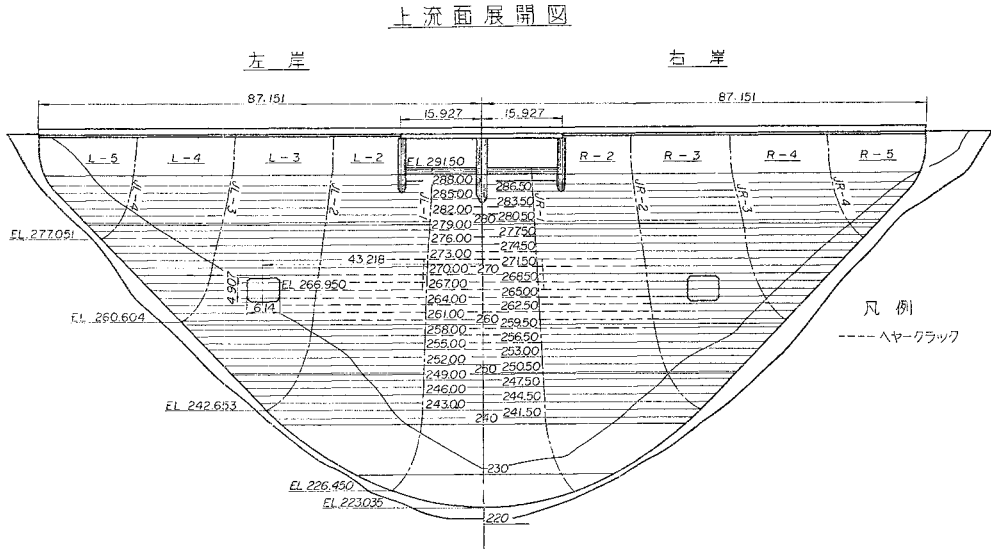
図-5(b) 水平クラック分布図

このクラックはコンクリート打継面に沿って水平に発生したものである。

これらのクラックは全般的にはほとんど分らないくらいのものであり、EL 270 m および EL 267 m のものをのぞいてはグラウトの漏洩もなく温度の日変化による開閉も全く認められない。上流面は西に面し強い日射を受けてかなりの温度の日変化を受けている。一方下流面の自重による引張応力が発生している部分では、水平クラックは認められない。なおこの部分は東に面したコンジットのシュート台等が近くにあるため上流面ほど強い温度の日変化はうけていない。

以上より明らかのごとく水平クラックの分布は、自重応力が引張りである範囲とほとんど一致している。しかし自重による引張応力は最大 8 kg/cm^2 程度で 1 kg/cm^2 くらいのものでクラックが入っているのは常識的に考えても不可解である。これは上流面が日光の直射を受けて温度の日変化がかなり大きいため温度応力によりコンクリートの許容引張応力に近い応力が発生し、それに自重応力が加わったためと思われる。すなわち上流面での温度の日変化の振巾が 10°C とすると、これにより 100×10^{-6} のひずみの変化が生ずる。温度の日変化は表面近くしか影響を与えないから、これはすべて温度応力に変わるとすると $E_c = 350000 \text{ kg/cm}^2$ とすれば毎日 35 kg

cm^2 の振巾の応力変化が表面に生じていることになる。これよりほとんど安全率のないような大きさの温度応力が生じている所にもってきて、これに引張りの自重応力が加わるとダム コンクリートのなかで最も弱点である打継面にわずかなクラックが生ずる可能性があるといえる。われわれはこのことの対策として自重による引張応力が生じないような形を選定するか、温度の日変化を減少させるか、あるいは表面近くに配筋してクラックが深くまで入らぬような構造にする必要があると思われる。下流面にクラックが入らなかったのは日光の直射が

このクラックは図-5(b)に示すごとく EL 270 m の水平クラックを中心に2ブロック側にそれぞれ対称に生じた縦クラックである。左岸側はグラウト圧力 2.6 kg/cm² のとき右岸側は圧力 1.8 kg/cm² のとき発生した。比較的低い圧力で生じたのでジョイントの内部に欠陥があり、それがグラウトで表面に出てきたのではないかという懸念があり、図-5(d)のごとく銅板の所まで手掘りを行ない調査した結果銅板の端よりミルクの漏洩した痕跡が認められたが、その原因について確かな結論は得られなかった。

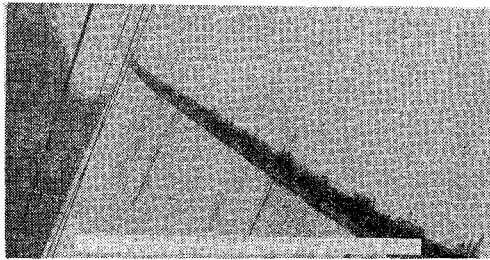
写真-12 アラルダイト施工状況

少なく温度の日変化が小さかったこと、上流側に設けたバットレスが有効にきいたこと、および施工掘削しなずりがこの部分をおおっていたので保温したためと思われる(写真-11)。この水平クラックの中でグラウトミルクの漏洩のあった所は将来漏水等のないようアラルダイトでクラック充填を行なった(写真-12)。

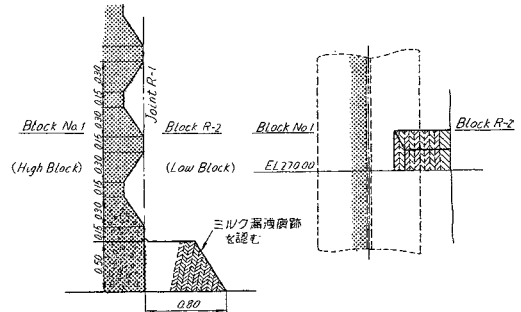
図-5(d) クラック追跡施工図

このクラックは EL 270 m の水平クラックにより2ブロック側の銅板がコンクリートより離れていたために生じたものと考えられる。

- (1) クラック調査は図示斜線部のごとく 5cm ごとに手掘りを行なうこと。
- (2) 銅板付近は銅板を痛めないよう特に慎重に行なわねばならない。
