# 離岸流にともなう海水浴中の 事故発生に関する一考察

## A FIELD INVESTIGATION ON RIP CURRENTS CAUSING FATAL BEACH SWIMMING ACCIDENTS

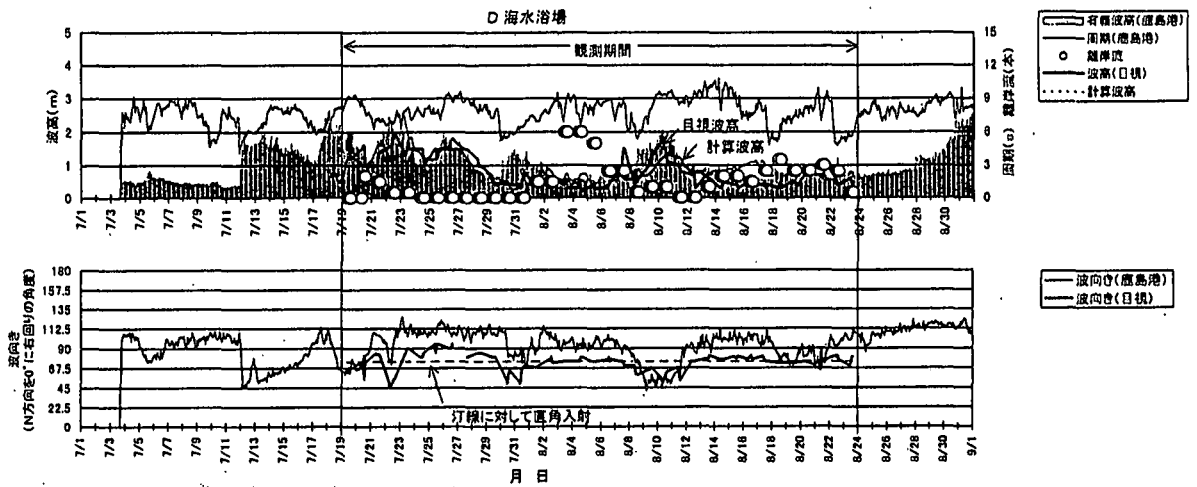
図-4 離岸流の発生状況および鹿島港波浪観測データ (NOWPHAS)

図には、離岸流の発生について発生本数を縦軸にとって示している。8月1日～7日、8月13日～8月22日にかけて多くの離岸流が確認されているが、波高0.5～0.75m、周期7.0～9.0 sの間に最も多く発生している。特に、波高が大きい状態から減衰しているとき、波浪の変動が比較的落ち着いているときに集中して発生しているのが特徴的である。また従来から言われているように、波向きが汀線に対して直角入射に近い場合に発生している（沖波で汀線直角方向から南側に20°程度、図の鹿島港の波向ENEからE、ESE方向）。

全移送（遊泳者が危険な場所にいるときや遊泳禁止区域に接近した場合に行う、ライフセーバーの活動）が行われている。このときの離岸流速は約10～40cm/sのそれほど速くないものであったが、遊泳者が流される危険性があり、ライフセーバーによってそうした危険が回避されている。

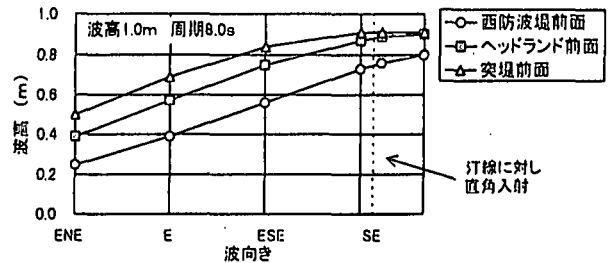
図-5 防波堤による遮蔽 (F 海水浴場)

F 海水浴場はD海水浴場よりさらに北へ約20kmの北側にF港を臨む、海水浴場である。この海水浴場もライフセーバーによって、監視・救助活動が適切に行われている。前掲図-3に示したように、F港の西防波堤で止められた砂が海水浴場の中央のヘッドランドをほぼ埋めてしまうほど豊富な砂浜である。近くには常陸那珂港がありここの波浪観測データは、比較的鹿島港のものに近い。ただし、沖合には防波堤があり、図-5に示すように、ESE方向～N方向の波は遮蔽され、特に北側では非常に静穏となる。また、汀線に直角に近い入射波であっても屈折の影響である程度波高が小さくなる。

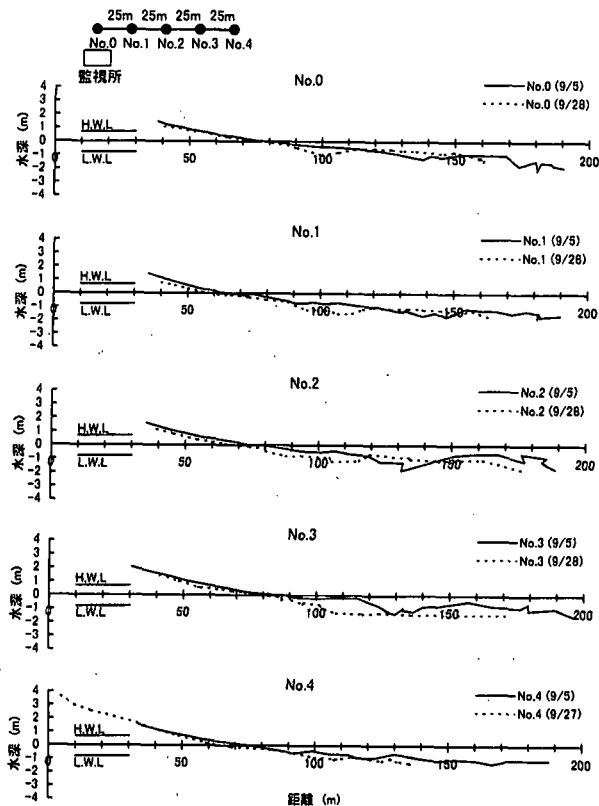
図-6 深浅測量図

5日の測量結果では、汀線から150mあたりでは低潮位では足のつく範囲であり、No.0からNo.1にかけて非常になだらかな勾配で凹凸がない締め固まった地形を形成している。No.2からNo.3に移行するにしたがい、徐々にバー・トラフの形成が現れている。このときのトラフ部分は、非常に砂面が軟らかい状態で足が取られやすく、ここで非常に強い沿岸流が発生しており、計測中に流されている。またバー部分は比較的粗い砂利混じりの砂で形成されており、砂面は締め固まっている。今回、トラフが形成されていたのは汀線より50m位沖合で、この辺りは海水浴期間中であれば遊泳区域である。

なり変わっており、特にバー・トラフが汀線に近いところに形成されていなかったNo.0でもバー・トラフ地形が汀線近くに形成されており、No.2ではバーが前回よりも岸側になっている。またNo.3は他の測点よりも深くなっており、リップチャンネルが形成されていた。ここでは比較的強い離岸流が発生しており、計測時に沖へと流されている。

このような汀線から沖100m位にかけての地形変化は海水浴に大きな影響をおよぼす、特にバー・トラフの変化は流れの状況、特に離岸流発生場所の変化につながり、遊泳者に与える影響が非常に大きい。

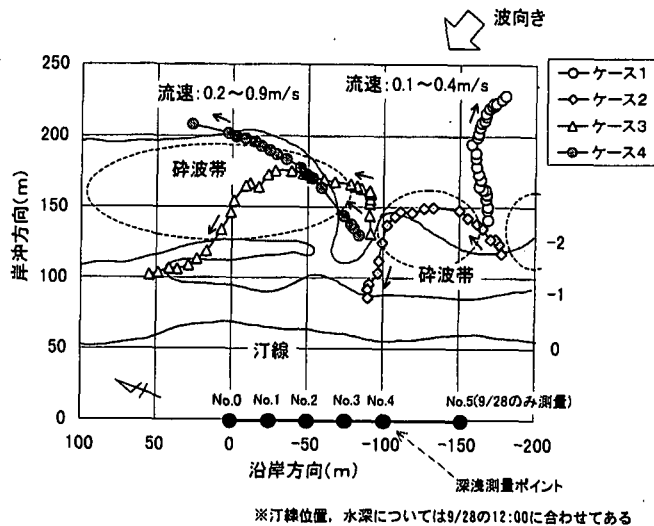
図-7 人流れ調査結果（離岸流）

図-7と図-8は9月27、28日に行った人流れ調査結果の一例を示したもので、被験者の流跡を示している。調査当時は有義波高0.91m、周期5.6s、波向きESE方向で比較的波高は小さいが、先に述べたリップチャンネルから離岸流の発生が確認できた。

ケース1、4は離岸流により沖合に流されたケースである。このときの離岸流速は局所的に90cm/sと非常に速いときもあったが、平均的に約30cm/sのそ

れほど速くない流れである。特にケース1の場合、計測中の被験者はそれほど速い流れで沖合へ流されているとあまり感じておらず、このような離岸流が多く事故の原因と考えられる。

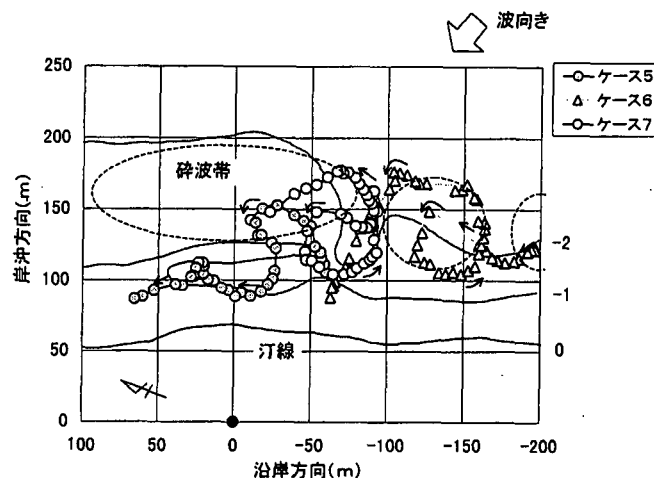
図-8 人流れ調査結果（蛇行流）

今回の調査ではケース1と4以外は沖に流されていない。ただし、ケース5、6、7のように蛇行しているケースであっても、沖へと向かうときは30cm/sから70cm/sで流されており、碎波により押し戻されなければ沖合へと流される危険性が高かった。なお、この計測期間中では波向きが北側から南側に变化しており、ケース1と4の時にほぼ直角であったが、次第に斜め入射となって沿岸流が卓越し、これに流されている。
