九十九里浜の形成にかかわる土砂供給源に関する一考察

INVESTIGATION OF ORIGIN OF LITTORAL DRIFT FORMING KUJUKURI COASTAL PLANE

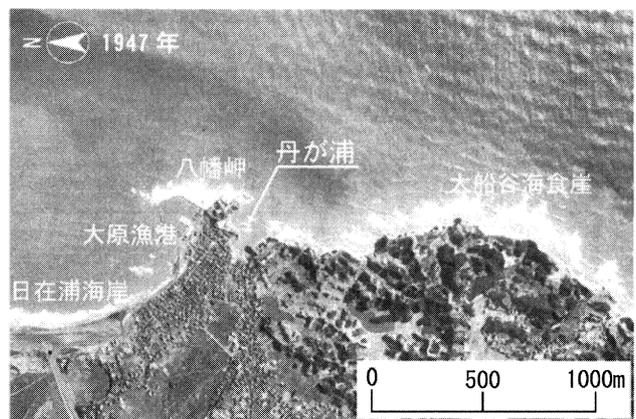
写真-5 大原漁港から大船谷の空中写真

写真-5は大原漁港から大船谷の海食崖の周辺の空中写真である。この海岸から九十九里浜に土砂が供給されているとすれば、沿岸漂砂は北向き（図の左向き）となる。この場合、海食崖の間の湾入地形や防波堤等の沿岸漂砂阻止構造物の漂砂上手側には砂が堆積しなければならない。しかし写真中央の丹ヶ浦の湾入部では砂浜が見られないし、また北側に隣接する大原漁港防波堤基部にも砂浜地形は見られない。このように、岩石海岸に隣接した湾入部が長い年月そのままの形態を維持してきていることは、岩石海岸から供給されこの湾入部に堆積した土砂量が小さいことを意味している。これより大船谷の海食崖から北側への土砂供給はほとんどなく、大原漁港が沿岸漂砂の南端境界となると考えられる。

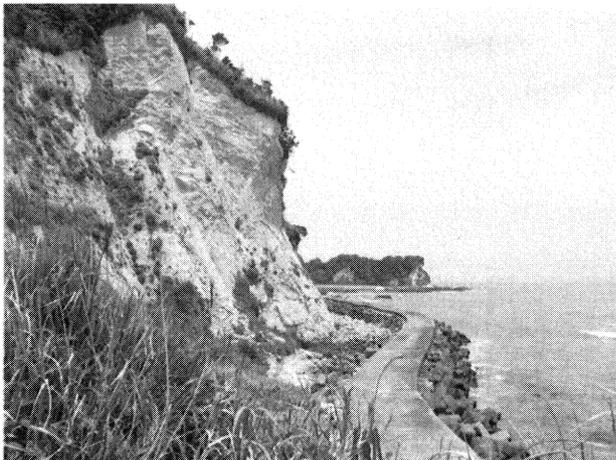
写真-6 大原漁港南防波堤の隅角部

大原漁港の南防波堤と、大船谷の海食崖の北端部である八幡岬に沿って設置された消波堤の間には写真-6のような隅角部がある。防波堤および消波堤とも大量の消波ブロックでできているが、これらの隅角部にはごく狭い前浜が形成されているのみである。もし防波堤の南側から沿岸漂砂の作用によって大量の砂礫が供給され、それが長大な防波堤によって阻止されているならば、写真に示す隅角部に形成される三角形状の前浜は、屏風ヶ浦

の南端にあって西向きの沿岸漂砂を阻止している飯岡漁港の防波堤の東端と同様、その規模ははるかに大きくならなければならない。しかし実際には写真-6のようにこの隅角部にはごく狭い砂浜があるのみである。このことは、大原漁港では南側からの沿岸漂砂の供給はほとんどないことを表していると考えられる。

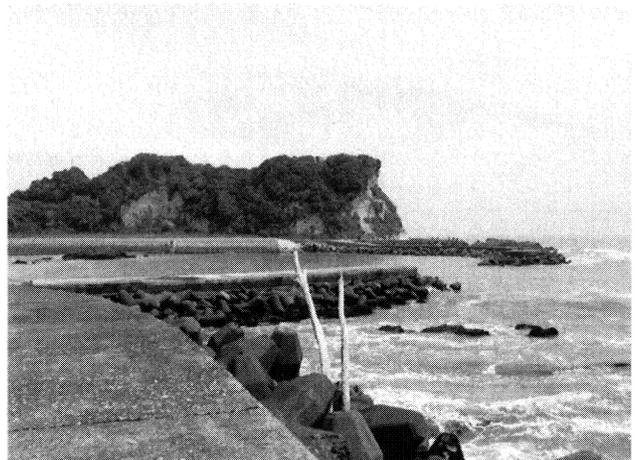
写真-8 丹ヶ浦以南の海食崖の状況

上述の丹ヶ浦の南側にはほぼ連続的に海食崖が延びている。この海食崖を、丹ヶ浦の南側にある崖侵食防止のための消波堤の天端上から観察した。写真-8は、この消波堤付近より遠方に八幡岬の海食崖を望みつつ、丹ヶ浦以南の海食崖の状況を撮影したものである。写真に示すように、海食崖に沿って連続的に消波堤が設置されている。

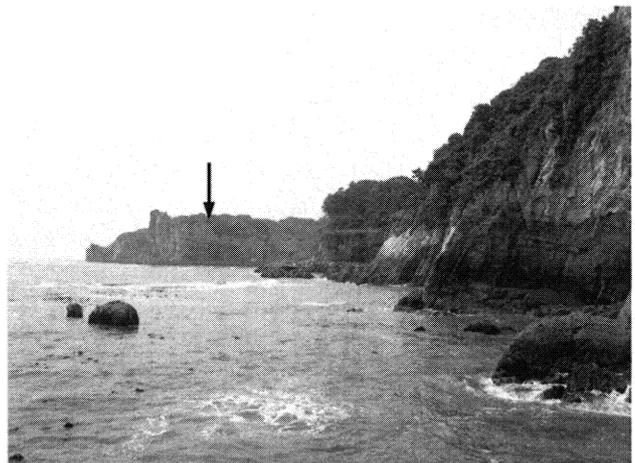
写真-9 消波堤の南端より南側の海食崖の状況

写真-9は、消波堤の南端より南側の海食崖の状況であり、この付近では浅い海食台の背後に海食崖がそびえ、前面には浅い海が広がっている。

海食崖は消波堤が途切れた後も南側に延びている。そこで海食崖の南側の入口を探したところ、写真-9に矢印で示す海食崖の付け根に海岸への別のアクセス路が見出された。このアクセス路から海食崖基部へ接近し、海食崖に沿って南側に移動しつつ撮影したのが写真-10である。ここでは規模の大きな崩落が各所で見られた。崩落箇

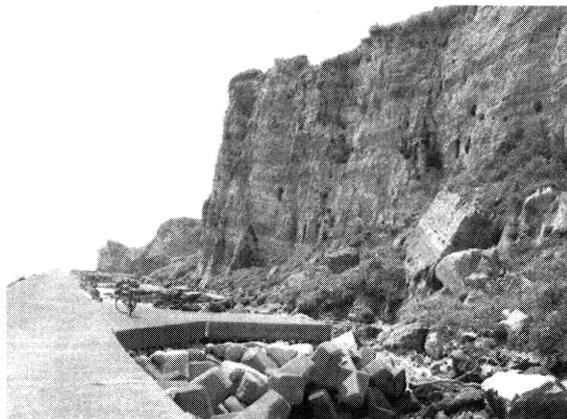
所の海側には写真のように消波工が連続して設置されているが、崩落土砂は消波工の透過波の作用により崩壊地の先端部が削り取られるとともに、崩落土砂の磨耗も進んでいた。

写真-10 規模の大きな崩落

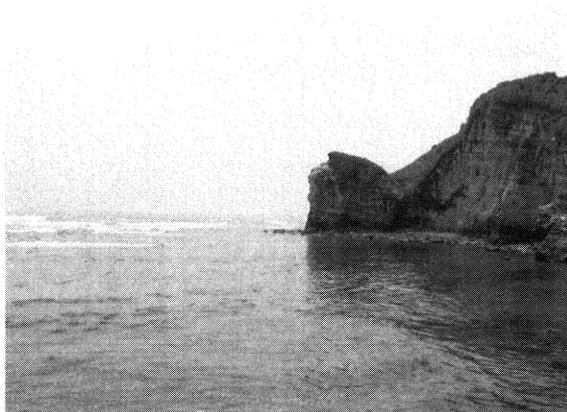
写真-11 海食崖最南端沖の海域状況

一連の海食崖の最南端沖の海域状況を撮影したのが写真-11である。踏査時は静穏であったが、海食崖の沖合では静穏波が碎波していることから、ここには非常に平坦な海食台が広がっていることが見てとれる。写真-11の手前側では写真-12が観察された。集中的に進む侵食のために、いくつもの海食洞が形成され、海食崖の上部に載る家屋が今にも崩落寸前の状況であった。この家屋のすぐ海側には排水管が一部見えているが、この排水管の出口は、そそり立つ海食崖の左側に見えている。このことからこの付近では著しい侵食を受けてきていることが分かる。

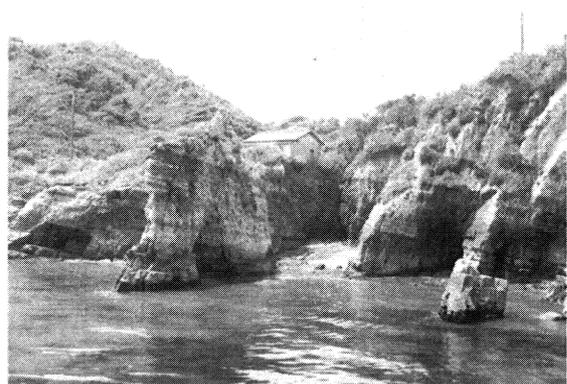
写真-12 海食洞と海食崖の上部に載る家屋の状況
