# リーフカレントによる事故状況と海浜の安全利用

## DROWNING ACCIDENTS DUE TO A REEF CURRENT AND SAFETY OF MARINE ACTIVITY IN A CORAL REEF

西 隆一郎<sup>1</sup>・マリオ デ レオン<sup>2</sup>・村井弥亮<sup>3</sup>・高江洲 剛<sup>4</sup>・古賀幸夫<sup>5</sup>  
Ryuichiro NISHI, Mario de Leon, Mitsuryo MURAI, Tsuyoshi TAKAESU, Yukio Koga

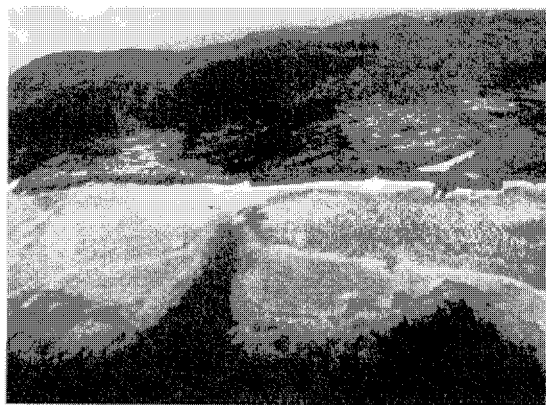
写真-1 サンゴ礁海域に形成されたリーフギャップ地形（沖縄県石垣島吉原海岸）

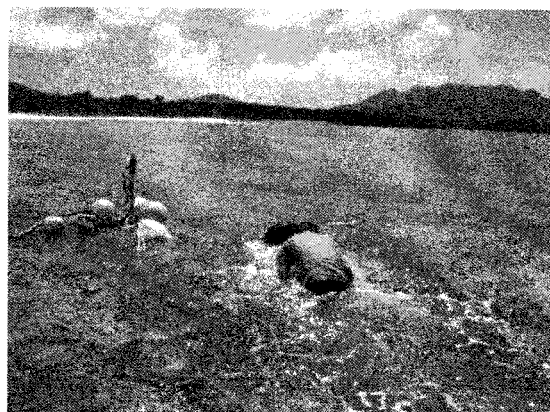
表-1および2にそれぞれの海域での海浜事故状況の概要を示す。なお、表-1中のリーフカレントと言う用語は、サンゴ礁海域で発生する強い冲向き流れ（例えば、写真-2を参照）に対して、第十一管区海上保安本部で用い始めた用語である。

写真-2 リーフエッジ外縁近くの切れ目（水路）とその中の強い流れ（人の周りの気泡と渦に注意）

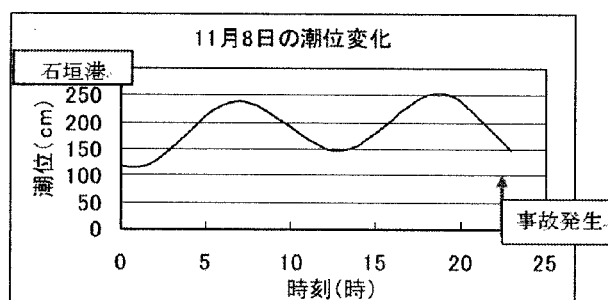
加えて、表-2に示す沖縄県の波照間島西浜においても強い冲向き流れが海浜事故の主要因となっていたことが事故の概要から推定できる。特に、表-2に示す海浜事故3事例に関しては、推算潮位および波浪の観測値を元に事故時の水理現象に関して検討した。特に、図-3から5に推算潮位のグラフを示す。その結果、3ケースとも下げ潮時に怪人事故が発生していることがわかった。また、当該海域の波浪に関しては上段と中段の2例は、海域利用上問題になるような波高とは考えられなかったが、下段の事例に関しては、現地踏査時の聞き取りによれば、高い波であったとの地元情報があるが、入射波浪の実測値はえられていない。

図-3 表-2中の事故事例1発生時の潮位の状況

以上リーフカレントによる事故発生は、いずれも下げ最強時である。5月17日は、波浪注意報がでていたということである。前の2つの事故は波高が低いケースで発生しているので、5月17日はさらに危険性が高まっていたものと推定される。

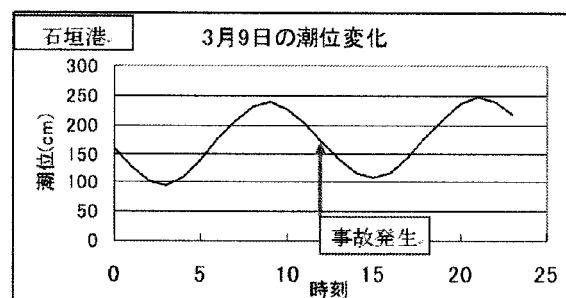
図-4 表-2中の事故事例2発生時の潮位の状況

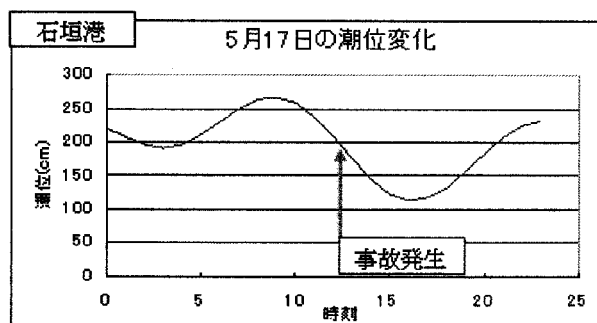
図-5 表-2中の事故事例3発生時の潮位の状況
