# 海岸の安全利用からみた静穏時離岸流の現地調査 —研究者, 実務者と海岸利用者との連携の試み—

FIELD MEASUREMENTS OF CRITICAL RIP CURRENTS UNDER CALM SEA  
CONDITION – COLLABORATIVE INVESTIGATION FOR WATER SAFETY

An investigation team comprised of coastal researchers and engineers carried out field measurements of rip currents and experienced drift by the current on Sagara Sun Beach during August 23-24, 2007 with help of lifeguards and surfers. The waves and rip currents were observed near the breakwaters and the data were analyzed from the viewpoint of the safety of the beach users such as sea bathers and surfers. Various water safety problems related to the rip currents were discussed based on the field data, real experience of the drift and information of the lifeguards. A steady rip current around 0.25 m/s generated along a breakwater under calm sea condition yields dangerous situation to sea bathers and the degree of the dangerousness depends on the water depth as well as current velocity.

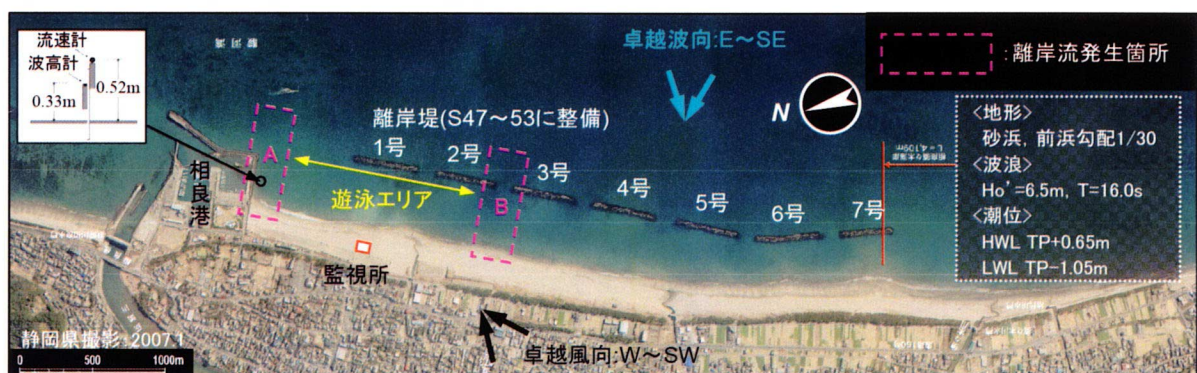
図-1 対象海岸（静岡県相良サンビーチ：相良港海岸）と離岸流発生箇所

ライフセーバーの経験をもとに、対象海岸における水難事故の実態を整理した。対象海岸では、水難事故は主に離岸流箇所が発生し、相良港外郭施設南側と離岸堤 2-3 号間の 2 箇所（図-1 の A、B 区域）に特定される。さらに離岸流の流速は経験的に上げ潮時に大きいとのことであった。また、海水浴客は波高により安全性を確認する傾向があり、特に対象海岸のように離岸堤などの消波施設が沖合に設置されている海岸では、子供など泳力の乏しい海水浴客

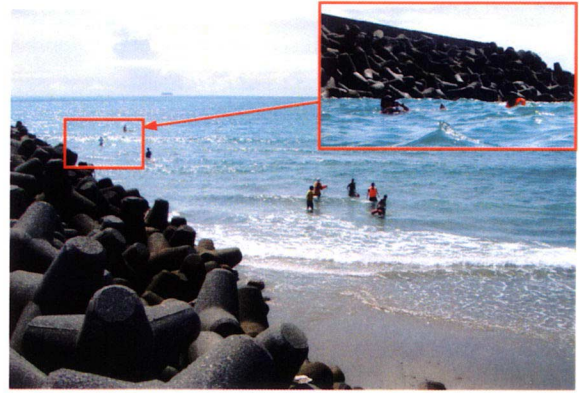
図-3 離岸流体験の様子

調査時は波高も小さく、静穏であったが、後述の調査結果より 0.2~0.3m/s 程度の離岸流が相良港の外郭施設に沿って発生していた。そこで、フロートを用いて離岸流の体験を行った（図-3）。この結果、この程度の離岸流であっても、離岸流に逆らって泳ぐことは困難であることを体感した。また、離岸流体験は干潮時と上げ潮時の 2 回行ったが、水深が大きくなった上げ潮時の方が強い流れを感じ、流れに対する被験者の危険感に大きな違いがあった。

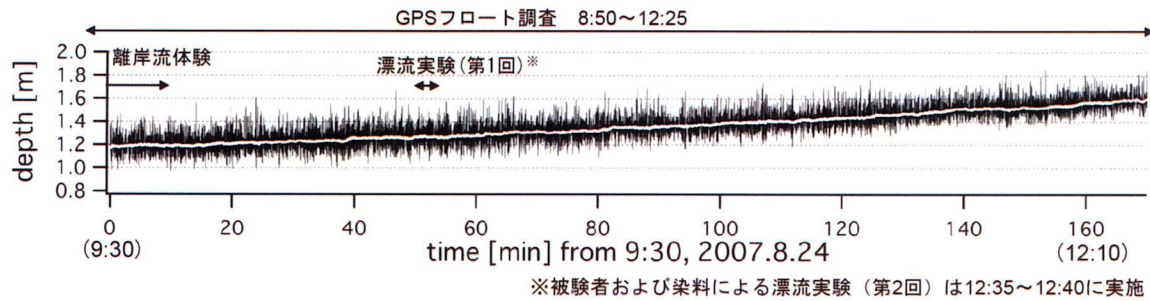
図-4 水深の経時変化と調査実施状況

図-1 に示す観測地点において干潮時からの上げ潮時に調査を行った。観測概要を表-1 に示す。図-4 には、取得した水圧データおよびその 1 分移動平均値の経時変化を示す。これより、観測期間中の平均水深は、上げ潮により 1.2m から 1.6m 程度に変化した。水圧計のデータを 20 分毎に分割して求めた有義波高、有義波周期の経時変化を図-5 に示す。観測期間中の有義波高は  $H_{1/3}=0.3m$  程度であった。

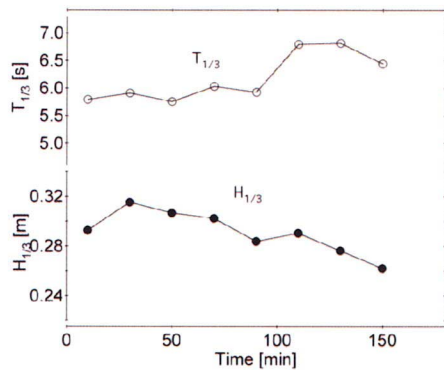
図-5 有義波高と有義波周期の経時変化

なお、有義波高は0.26~0.32mで漸減傾向、有義波周期は5.7~6.8sで漸増傾向であるが、これは圧力波形を直接解析しているためであると思われる。図-6は、観測期間中の全水圧データを用いて求めた水位変動のスペクトルである。砕波帯内であるためスペクトル形状がフラットになっており、比較的長周期の変動成分のエネルギーが大きい。図-7は、流速計の東西方向、南北方向流速成分をそれぞれ1分で移動平均し、それらを合成して求めた平均流速の絶対値の経時変化である。流速の大きさは、数分~10分程度での変動はあるものの、0.23m/sを平均値として比較的安定した流れとなっている。図-8は、東西方向および南北方向の流速成分の1分移動平均を位相面上にプロットしたものである。これより、港外郭施設に沿う方向で流向が安定していることがわかる。

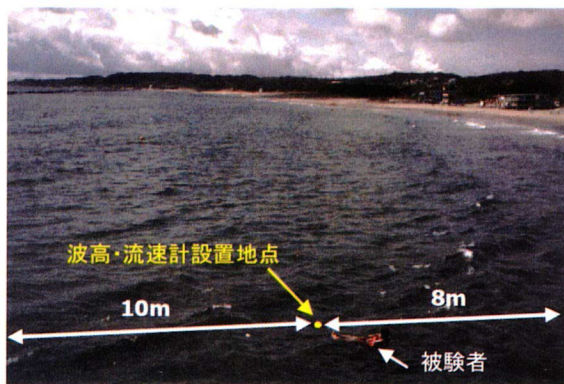
図-10 定点カメラ取得画像(被験者トレーサ調査)

び設置状況を表-2および図-9に示す。定点カメラで取得した画像内の距離と撮影時間の関係より、トレーサ調査時間における平均流速を求めると、被験者による調査時(図-10)は約0.25m/s、染料による調査時(図-11)は約0.3m/sであった。この結果は、前述の流速の定点観測結果とほぼ同じ数値である。一方、被験者による調査時に比べて0.4m程度

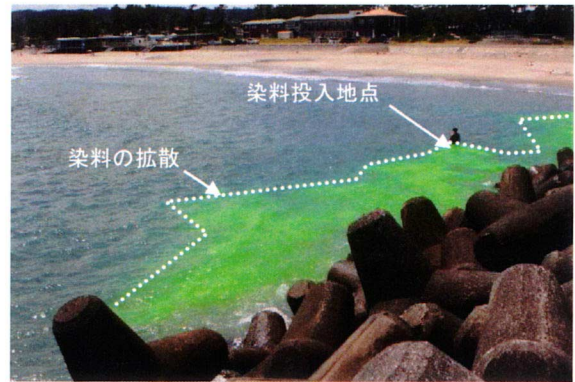
図-11 染料によるトレーサ調査の状況

水深が増加した染料トレーサ調査時の方がやや流速が速い結果であり、これは被験者が上げ潮時(染料トレーサ調査時)の方が強い流れを感じた結果と一致している。なお、流速計の定点観測終了後であったため、定点流速観測による定量的な評価まではできていない。

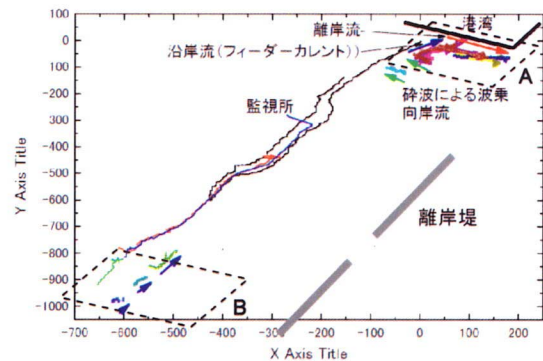
図-12 GPSフロートによる流況(移動軌跡, 広域)

図-12にGPSフロートにより求めた観測時の流況を示す。離岸堤群背後ではフロートが沿岸流に乗って港側に漂流していることが分かる。観測時には、波浪が静穏状態であることも一因で、離岸堤群を沖に抜けるような離岸流は観測されなかった。一方、港周辺の $x=0\text{m}$ 辺りで沿岸流が外郭施設に沿うような形で向きを変えて、沖向きの流れが生じていることが分かる。図-13には、港近くで5回投入したGPSフロートの軌跡を示す。図中 $x=140\sim 160\text{m}$ 付近に離岸流頭があるが、Run5の軌跡で示さ

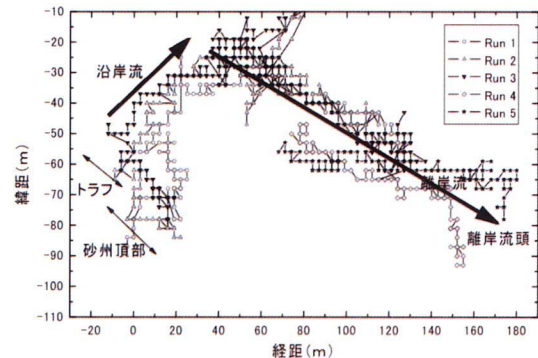
図-13 GPSフロートの移動軌跡(A区域拡大図)

れるように流れの一部は港を迂回するような形で下手側に流れていることが推測される。

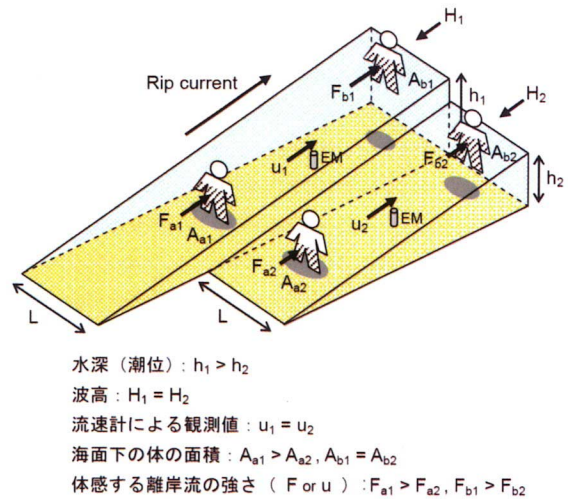
図-14 調査結果のイメージ

調査結果より、同程度の波高、流速でも潮位が上がる（水深増加）ことで水難者は離岸流を強く感じ、実際に被験者の移動速度が速くなる結果が得られた（図-14）。この理由としては、足が海底に着く浅海域では、流圧面積（水面下の体の面積）および浮力が大きくなり、離岸流の力を強く感じるためである。このような足の着く水中部における人体に受ける抗力と水深の関係は須賀ら<sup>3)</sup>の実験においても同様の結果が得られている。一方、足が付かない沖合では、海底面付近の流速が同程度であっても流速は水深方向に分布をもつため、表層の流速が大きくなっていることが考えられる。しかしながら、これは複雑な波流れ場での浮遊物体に作用する流体力の問題であり、今回の調査では十分な検討を行うに足るデータを取得できなかったため、今後の調査課題である。また、漂流速度のわずかな増大に比べて、被験者の危険意識が大きく増大したことについては、水深が大きくなったことによる不安感など心理的な面も影響していると思われる。

- ① 水難者は、沿岸流から離岸流につながる一連の流れによって岸近くから沖合へ流される。ここで、水難者は岸から離れた時点で自分が流されていることに気づくことが多く、陸側に戻ろうとするが離岸流により戻れずにパニックに陥り、体力を消耗し、水難事故につながる。
- ② 対象海岸のように港や離岸堤など構造物が周辺にある場合、構造物周辺の局所的な流れが水難事故を助長する。
- ③ また、離岸堤背後では、波高は小さくても離岸堤群の開口部に向かう流れが発生することがあり、海岸利用者自身による波高の視認情報と安全性が一致しないことが水難事故につながる。
- ④ このほか、水難事故は浮き輪などフロートを使用した場合に流されやすく、波流れのほかに、吹送流（陸風）の影響によりリップヘッドよりも沖合に流される事例も多い。
