御嵩町亜炭廃坑内における劣化および陥没現象 に対する10年以上の観察と多重パラメータ 計測結果について

OBSERVATIONS ON CREEP AND DEGRADATION PHENOMENA IN ABANDONED LIGNITE MINES IN MITAKE TOWN AND THE RESULTS BY A MULTI-PARAMETER MONITORING SYSTEM FOR A DECADE

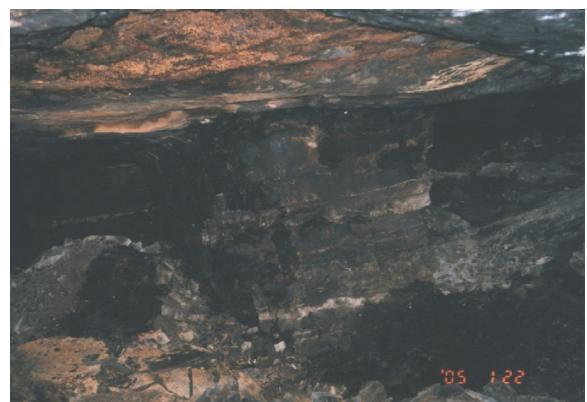
計測開始直後に PL3-PL4-PR3-PR4 の残柱で囲まれた 廃坑の天井から落盤した残骸の様子を図—4に示す.こ の落盤は 2004 年 3 月 21 日と 2004 年 5 月 14 日の間に発 生したと思われ,計測結果より 2004 年 4 月中に発生し たと判断された²⁾.2004 年 9 月 5 日に,東海道沖地震 と呼ばれた M6.8 と M7.3 の逆断層型の地震によって残柱 PL5-PL6 の間で天井から落盤が発生した(図—5).そ の震源は御嵩町より約 236 k m離れている.御嵩町にお ける最大加速度の値は 22-25 Ca1 の間であると推測され た²⁾.

図—4 PL3-PL4-PR3-PR4の残柱で囲まれた天井から落盤

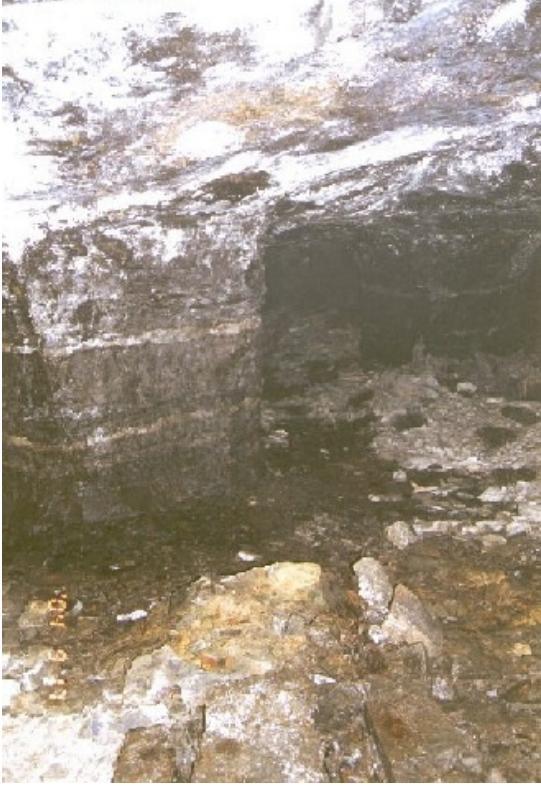
図-5 残柱 PL5-PL6 の間とその近くで天井から落盤

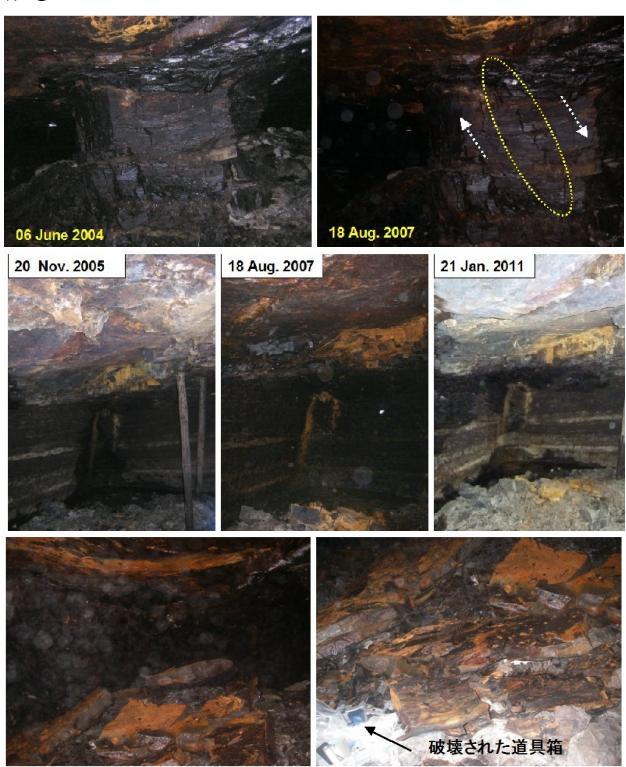
2007 年 7 月に, 坑内で多数の落盤が発生しているのを 見つけた(図-6).入り口付近を中心に残柱も崩壊し, 機材を入れた箱が,落ちた岩石の下敷きになってメチャ メチャに壊れていた.この崩壊は,7月の中越沖地震の 影響で発生した.その根拠は図-7に示す AE と EP1 電 位計測装置の応答に見られている.今までの室内試験結 果から明らかになったように電位の変化は AE に比べ, 早めに現れる.しかし,その差は大きくないため,ほぼ 同じ時刻に変化し始める.両方の計測結果から廃坑内の 不安定性現象を顕著に把握することが可能であることと 同時に,その破壊時期を推定することの可能性もかなり 高いといえる.また,2004年の東海道沖地震と2007年 の中越沖地震で廃坑内で不安定性現象が発生しているこ とから,遠方地震の与える影響もかなり大きいことがわ かる.

図-6:2007年7月中に発生した落盤および残柱の破壊

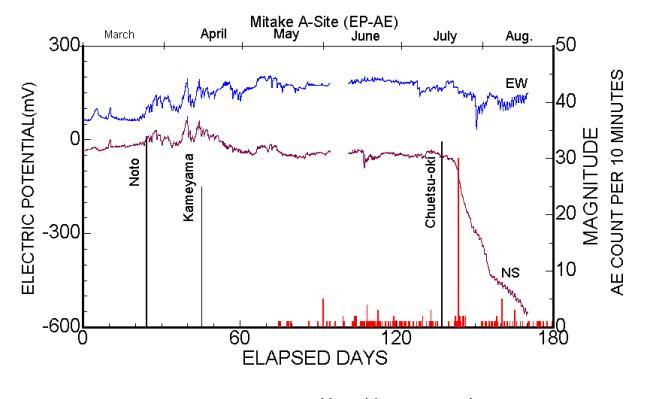
図一7 AEおよび電位応答と大地震の関係

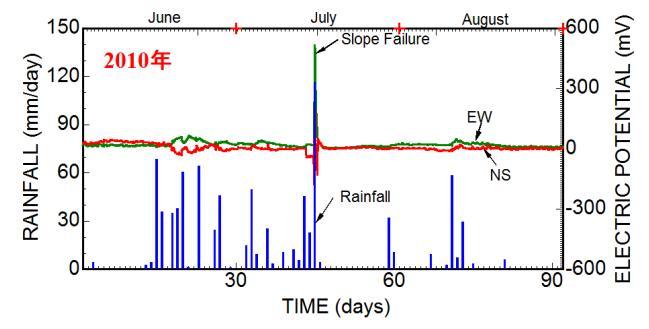
図-8は2010年3月から2011年1月までの自然電位の変化を示す.
図からからわかるように2010年5月から再度自然電位に大きな変化が見られていた.
特にその変化が7月15日に500mVの値を越えている.
この日に坑口と近くの崖が3箇所で大きな崩壊が発生した(図-9).
廃坑の入口より南に20mおよび100mの地点

図-8 自然電位応答と雨量

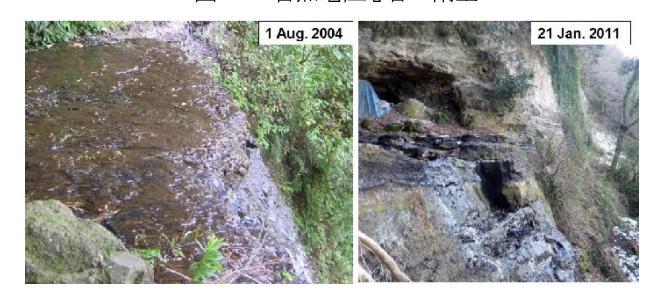
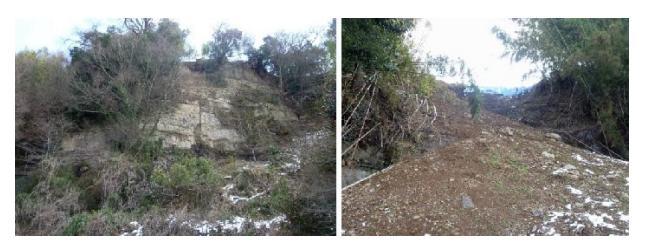
(a) 坑口付近の崩壊

(b) 廃坑の入口より南に 20m および 100m の地点で崖の崩壊.
図-9 廃坑入口付近と近接した斜面の崩壊

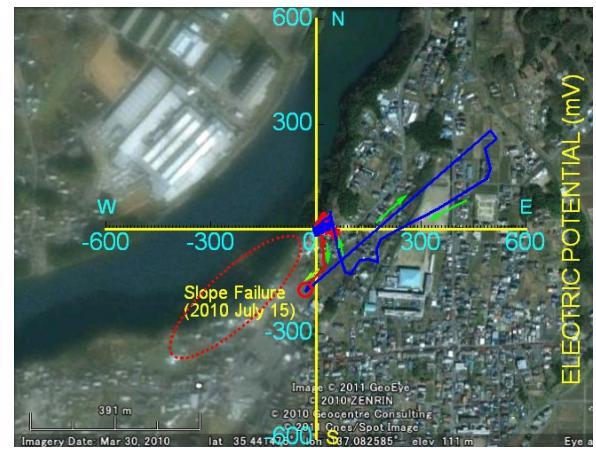
で崖の崩壊が観察された.図-7に示した自然電位応答 を水平面内に射影したものを図-10に示す.7月15 日の自然電位の射影から破壊の位置情報に対する明確な 信号が現れ,この結果から破壊現象の磁極およびその位 置情報が明確に見られたと判断できる.空洞内で発生し た崩落の体積に比べ,斜面崩壊の場合,かなり大きいた め,破壊に伴う信号の振幅も大きく現れたといえる.

図-10 水平面内に射影した自然電位の応答

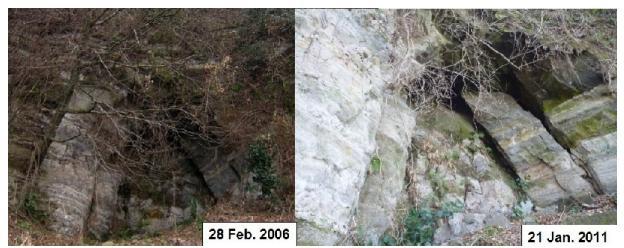
図-11 でこの廃坑の坑口より南に 150m の位置にある 別の廃坑内の残柱の崩壊などで破壊領域は地表面に伸び ていく様子が見受けられる.破壊過程を断面的に観察で

図-11 計測廃坑の入口より南に 150m 付近で廃坑の破壊領域は 地表面に進行している様子

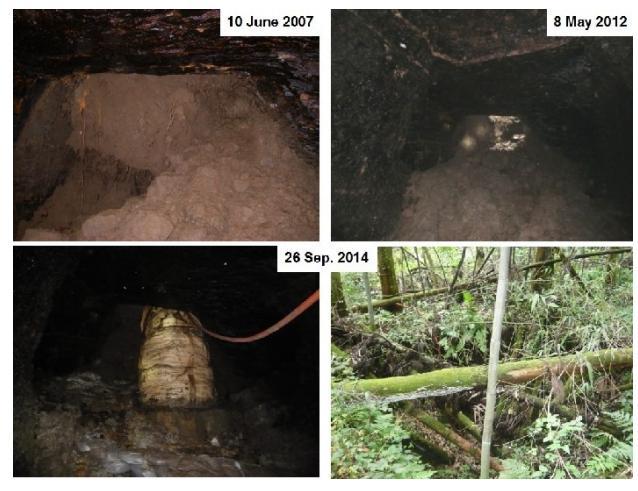
現在御嵩町により見学できるように整備された比 衣地区の亜炭廃坑において 2005 年 12 月より計測と観察 を行ってきている.廃坑内で計測地点の周辺と調査可能 な他の箇所で定期的に主に写真撮影を行い観察を行って きている.この節で,代表的な例を取り上げることとす る.規模的に最も大きな陥没は坑口から 100m 地点で観 察された.図-12 は陥没の状況を示す.最初小さな陥没 穴が次第に拡大し,最終的に外の光が見えるようになっ てきた.この陥没は地表面で直径が 7-8m,深さ 5m 程 度の大きな陥没穴として現れている.陥没の規模からか なり長年にわたって徐々に陥没が進行していったと推測 される.この陥没位置は廃坑内に見られる正断層に沿っ て発生している.その断層にそって,何箇所かで陥没現 象が進行していることが見受けられる(図-13).

図-12 地表面に現れている陥没の状況

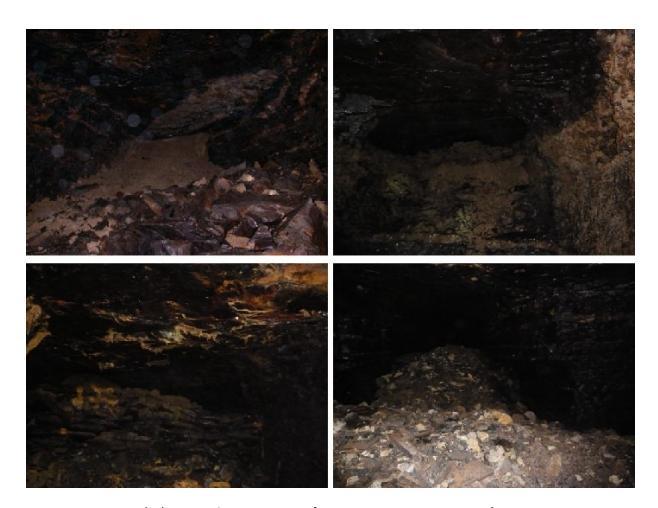
図-13 正断層を沿う他のの陥没の状況(2014年9月26日)

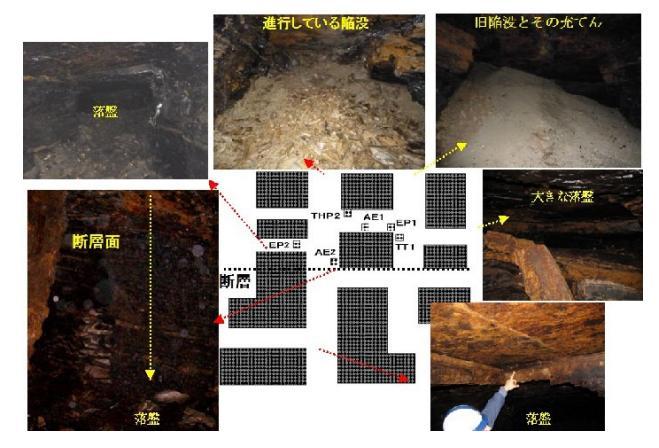
B 廃坑における計測地点の周辺にも様々な不安定性 現象が見受けられる(図-14).一部の不安定性現象は 過去に発生したものであるが,現在進行中のものが存在 している.図-15 は B 廃坑の坑口付近で発生した落盤と 層の進行中の曲げ破壊を示す.これらの不安定性現象が 地表面に現れるのには長時間が必要であるが,廃坑内で このような不安定性現象は確実に発生している.

図-14 計測地点周辺に見られる様々な不安定性現象

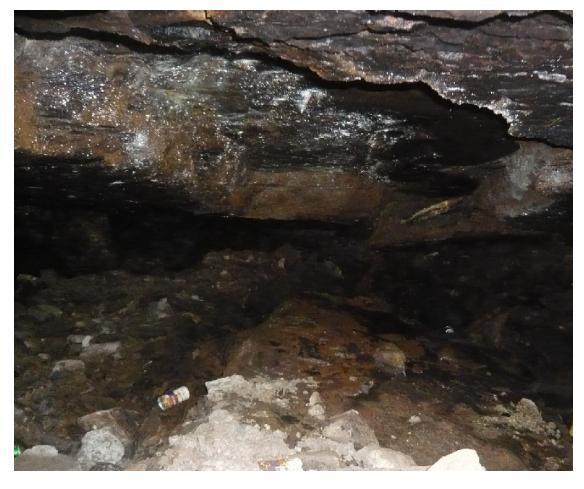
図-15 B廃坑の坑口付近の落盤および進行中の曲げ破壊

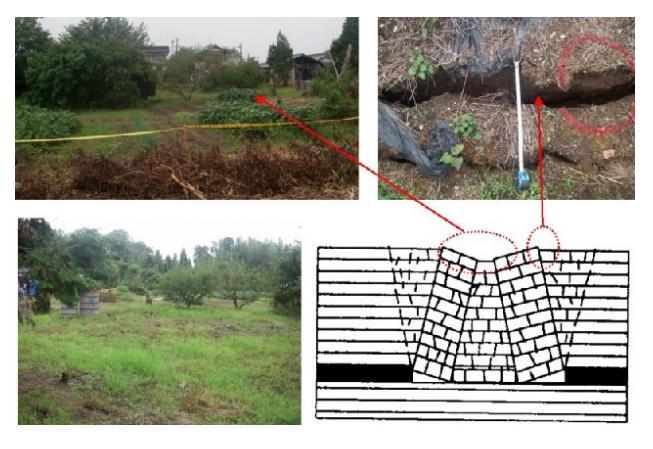
図-17 2007年9月に発生した大規模陥没

比衣地域での陥没現場は、2007年9月19日ころ大 音響とともに高台が約1.5メートル陥没して、隣接す る住宅などに被害が生じた, 陥没の規模は東西40メー トル, 南北30メートルであった. この陥没が発生した 地点は, 御嵩町内の国道21号の北側, 東海環状道の東 側に位置している(図—16, 図—17). この陥没では, 町のボーリング調査で深さ約8mの廃坑の存在が確認さ れた. 一般的に亜炭廃坑の陥没は浅い場合浅所陥没, 深 い場合は沈下として現れる. しかし, この陥没について はもっと深い第二層, 第三層における亜炭廃坑の残柱の 崩壊に関連していると推測された. 著者らは当時, 2007 年9月の陥没の影響の拡大を指摘し, ドミノ的に崩壊が 進む可能性を示した(図—20).

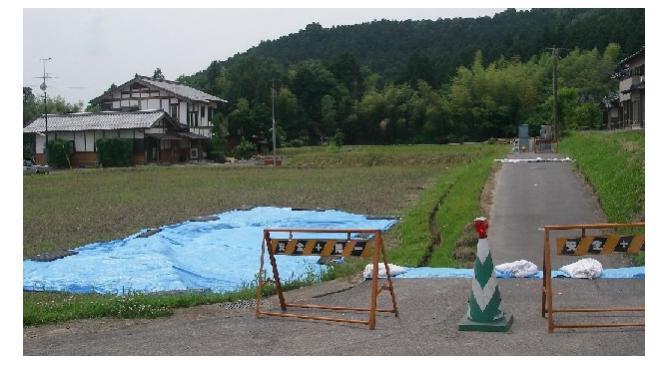
図-18 2009年6月に発生した大規模陥没

2009年6月に発生した陥没は畑内に発生したため、周辺の住宅に関して影響がなかった.しかし、影響範囲は30x40mであった(図—18).陥没によって畑は1m以上沈下し、2箇所に大きな穴が現れた.町は現状復帰対策として陥没が発生した位置において上部層をはがして空洞上部にRCコンクリートスラブを建設した.

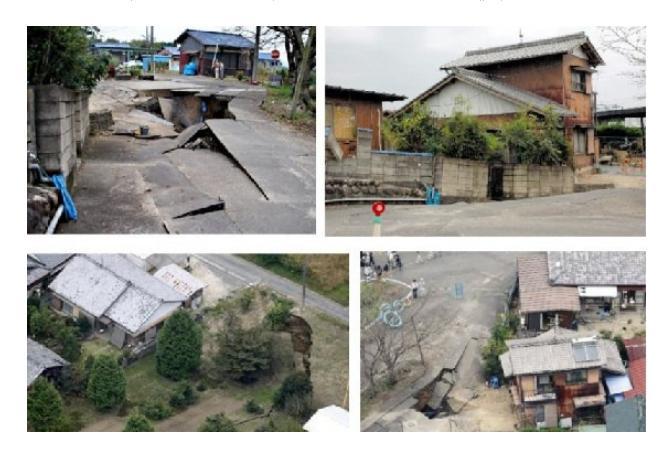
図-19 2010年10月に発生した大規模陥没

2010年10月20日午前9時ごろ発生した陥没 は、住宅地で東西約65メートル、南北約75メ ートルにわたって地面が最大で深さ約3メートル 陥没し、住宅6棟が傾くなどの被害を与えた (図-19).この陥没地点は2007年9月19日に 発生した地点のすぐ西側に位置している.2007年の陥 没で応力集中が発生したと思われる領域に3年遅れて 2010年に陥没が発生したのである.地質調査から亜炭 層の深さは5-10mの間に変化し、亜炭層は東側に傾斜 していることが判明した.亜炭層の厚みは約2mであっ た.

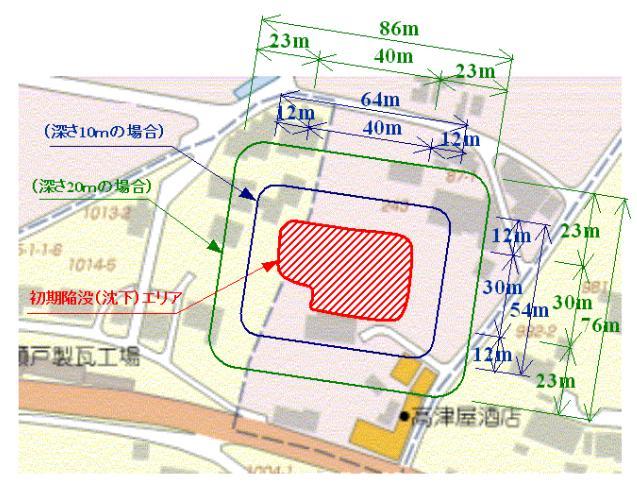
図-20 2007年9月陥没に伴う影響範囲
