幌延深地層研究センターの立坑における 掘削損傷領域の進展に関する検討

Investigation of an Excavation Damaged Zone in the East Access Shaft at the Horonobe Underground Research Laboratory

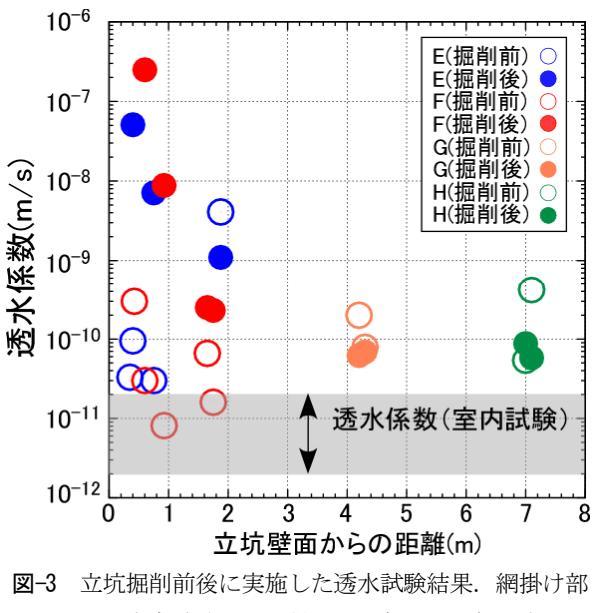
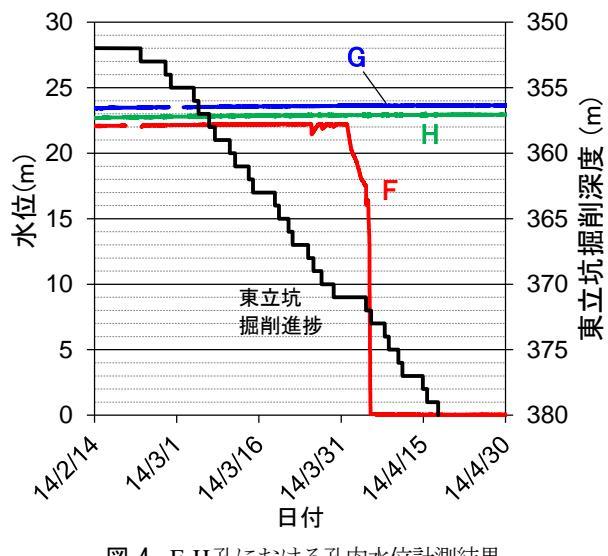
図-3に、立坑掘削前後の透水係数と立坑壁面からの距離の関係を示す. グラフ中の網掛け部は、室内試験により得られた珪質泥岩の透水係数を示す[®]. 立坑壁面から2mの範囲では、掘削後は透水係数が高く、注水パルス試験による応答パルスが確認されなかったため、ルジオン試験もしくは定流量注水試験により透水係数を算出した.本図から、壁面から1m以内の範囲で、立坑掘削後に透水係数が立坑掘削前に比べて約2~3オーダー増大したことがわかる.また、壁面から2m以内においても、F孔の2区間において、立坑掘削後に透水係数が約1オーダー増大した.一方、E孔の壁面から約2mの区間は、既存割れ目を対象とした試験区間であるため、立坑掘削前の透水係数がE孔の他区間およびF孔に比べると大きい.

また,掘削後の結果との比較では1オーダー以内の変動 であった.他孔と比べ,このように既存の割れ目の透水 係数が10⁹m/sオーダーと高いため,立坑掘削後,F孔の 壁面から約2m離れた区間で観察された10¹⁰m/sオーダー

の透水性増大の影響が見られない結果となった.また, 壁面から4m以上離れたGおよびH孔では,掘削に伴う透水係数の変化は1オーダー未満であった.

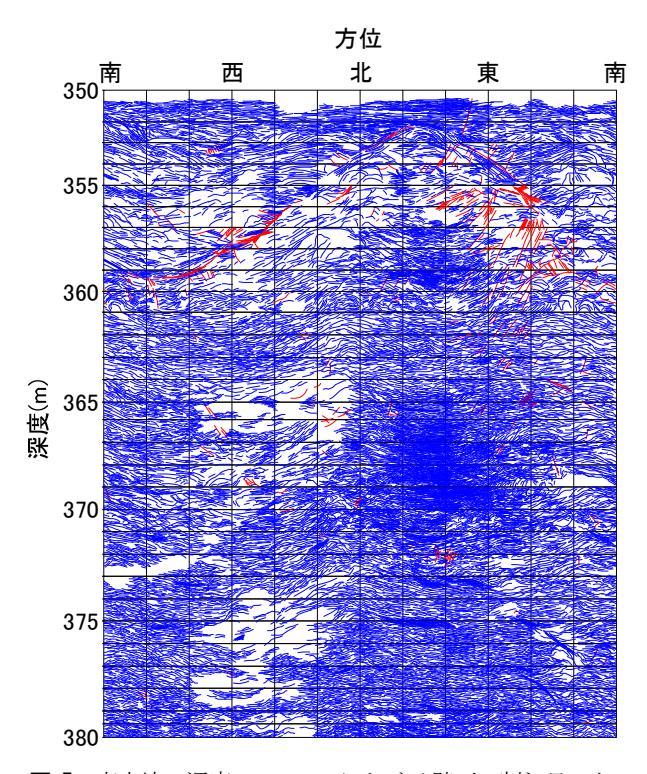
図-5 東立坑の深度 350~380m における壁面の割れ目スケ ッチ. 青色の直線は引張割れ目,赤色の直線はせん 断割れ目を示している.

立坑壁面の割れ目の観察結果として,深度350~380m の壁面展開図を図-5に示す.図中の青色の直線は引張割 れ目を,赤色の直線はせん断割れ目を示している.本図 より,壁面全体にわたり,引張割れ目の発達が顕著であ ることがわかる.また,せん断割れ目に関しては,深度 353~360m付近に連続した割れ目が認められ,その周辺 においても発達している様子が認められるが,深度 360m以深では,顕著な発達は見られない.

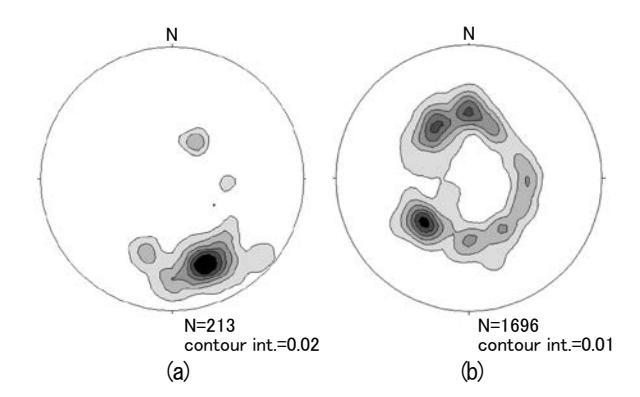
図-6に,深度350-380mの東立坑壁面において走向・傾斜の測定を行ったせん断および引張割れ目の方向をステレオネットに下半球投影した図をそれぞれ示す.本図から,図-6(a)に示すせん断割れ目は,東北東-西南西方向に卓越した走向を有し,高角な分布を示している一方で,図-6(b)に示す引張性の割れ目は立坑先端を取り囲む形で中角な分布を示すという特徴が見られた.

図-6 壁面で観察された割れ目の方向のステレオネット下
半球投影図.(a) せん断割れ目(コンター間隔
2%),(b) 引張割れ目(コンター間隔 1%).

立坑掘削時の壁面観察では、壁面全体に引張割れ目が 顕著に発達していた. 幌延深地層研究センターでの過去 のボーリング調査⁹においても、珪質泥岩の岩石コアの 観察により、立坑壁面と同様に、せん断割れ目と引張割 れ目が観察された. せん断割れ目の卓越走向は東西方向 であったのに対し、東立坑の深度350~380mで確認され た割れ目も、図-6(a)に示す通り、ほぼ同様の東北東-西南西方向に卓越していた. このことから、せん断割れ 目の多くは、立坑掘削前から存在していた既存の割れ目 であると考えられる. 一方、引張割れ目に関しては、過 去のボーリング調査では、卓越方向が東西方向であり、 高角~中角に傾斜しているものがほとんどであったが、 東立坑の深度350~380mでは、図-6(b)に示す通り、壁面 を取り囲む形で卓越方向がいくつか存在していた. した がって、立坑壁面に顕著に発達した引張割れ目は、掘削 により形成されたものであると判断できる.

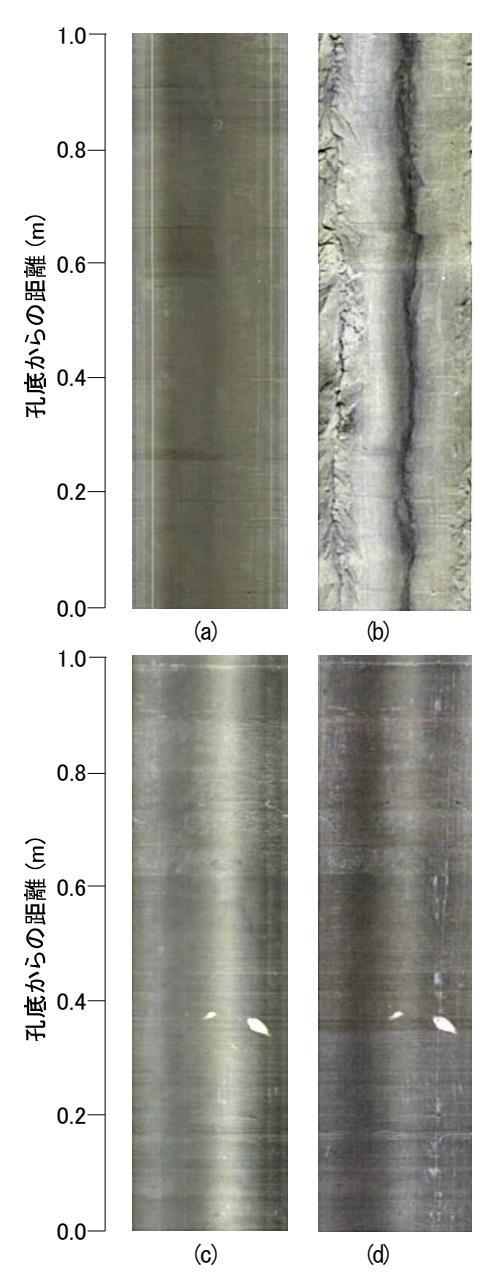
図-7 F 孔および G 孔の孔底から 1m までの BTV 画像.
(a)は F 孔の立坑掘削前, (b)は F 孔の立坑掘削後,
(c)は G 孔の立坑掘削前, (d)は G 孔の立坑掘削後の 孔壁展開画像を示す.

掘削前には、孔壁に割れ目が認められないが、図-7(b) に示す掘削後は、立坑掘削に伴う坑道壁面周辺の応力集 中の影響により、孔壁の破壊が生じている様子が認めら れる.また、壁面周辺に発達した割れ目が集中している 様子も認められる.これらの現象は、立坑壁面から約 2mまでの範囲で認められた.孔底が壁面に近いE孔にお いても立坑壁面から約2mまでの範囲で同様の現象が見 られた.

次に、ボーリング孔底が立坑壁面から4m程度離れたG 孔の立坑掘削前の画像を図-7(c)に、立坑掘削後の画像 を図-7(d)に示す.本図から、壁面から4m程度離れた領 域では、立坑掘削の影響を受けていないことがわかる.
