スマトラ地震津波によるスリランカ南西部の 橋梁被害調査と津波対策の今後の課題 SURVEY OF BRIDGE DAMAGE DUE TO TSUNAMI AT THE SRI LANKAN

SOUTHWEST COAST AND FUTURE SUBJECTS AGAINST TSUNAMI WAVES

石野和男¹ • Bandara Nawarathna² • 矢野真一郎³ • 中川一⁴ • 田中仁⁵ Kazuo ISHINO, Bandara NAWARATHNA, Shinichiro YANO, Hajime NAKAGAWA and Hitoshi TANAKA

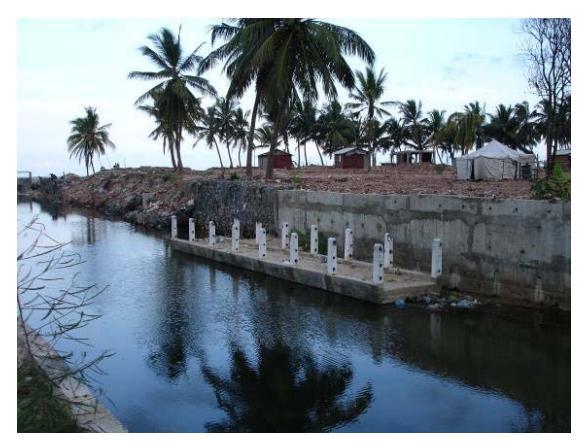
本被災は、本調査の中で、唯一のコンクリート桁の流 失事例である.また、本被災は、他の調査では報告されて いない.**写真-1**に、コンクリート桁の流失状況を示す.**写 真-2**に架橋地点の基礎の状況を示す.**写真-1**の左奥が海 側で、海から架橋地点までの距離は125mであった.なお、 桁は、架橋地点から上流側に23.3m流送され、回転はして いたが反転しないで深さ約1.6mの水路内に落下してい た.写真-2に示す架橋地点の基礎の状況から、桁は基礎の 上に載せられた状態で、基礎とは接合されていないと見 られた.調査の結果、桁の諸元は、幅:b=1.6m、長さ: 1=13.3m、厚さ:t=0.3mと測定された.この諸元から、 桁の体積は、概算V=6.384m³と計算され、鉄筋コンク リートの単位体積重量を2.45ton/m³と仮定すると、桁の 海水中の重量はW=9.1tonと算出された.

ここで,桁の海水中の重量が流れ出す流体力を発生させる流速Uを求めると,U=5.3m/sと算出される.

本桁では、b/t=5.3でありC_D=1.57を用いた. 一方、本地点の津波遡上高さは地上から約4mと報告さ れている.**写真-1**から水路の深さを推定すると1.6mであ る.これらの値から、水路内を遡上した津波高さh=5.6 m、と上記の流速U=5.3m/sを用いたフルード数 は、Fr=0.72と算出される.

このような状況から,津波の流速はU=5.3m/sを超 えて,流体力により橋桁は流失・流送したと推測された.

写真-1 コンクリート桁の流失状況

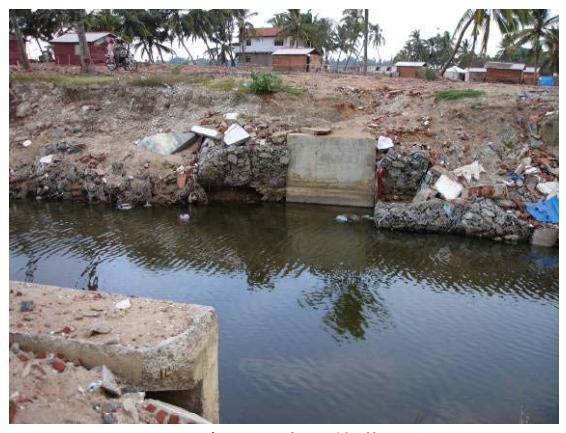
写真-2 架橋地点の基礎の状況

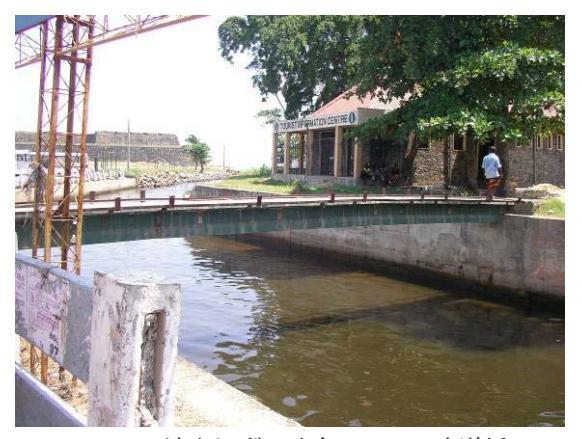
なお,本調査では,ゴールにおいて,上記の歩道橋より も幅の狭い歩道橋が流されずに残存していることが確認 された.**写真-3**に,ゴールにおいて流されずに残存してい る歩道橋を示す.

写真-3 流されずに残存している歩道橋

写真-3に示されているように、この幅の狭い歩道橋の 両端は、基礎に埋め込まれている.したがって、F_D>Wで あっても、流失しなかったと推察される.

なお,**写真-3**に見られるように,これらの歩道橋の手 摺は,総て流失している.

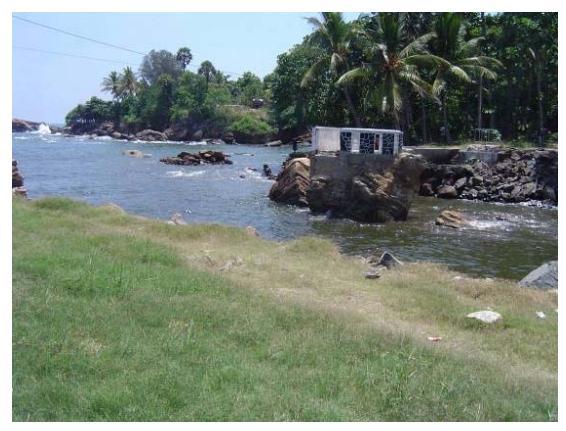
上記のゴールにおける幅の狭い歩道橋の下流には,バ タフライブリッジと称される歴史的な橋が存在していた. 写真-4に,調査時のバラフライブリッジの状況を示す.また,写真-5に同橋の津波被害前の状況を示す.写真-5およ び同橋の設計図から、同橋は木橋であることが判明した. 幅の狭い歩道橋地点で推定した抗力が、木橋に作用する ことにより、木橋が破壊されたことは容易に推察される. なお、写真-4には取り付け部の破壊も見られ、洗掘によ る破壊も発生したと推察された.

写真-4 バラフライブリッジの被災状況

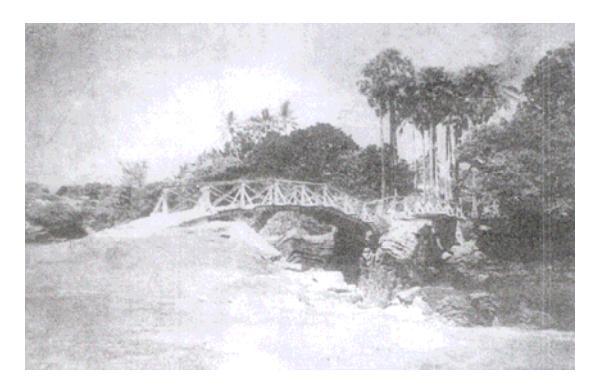
写真-5 同橋の津波被害前の状況

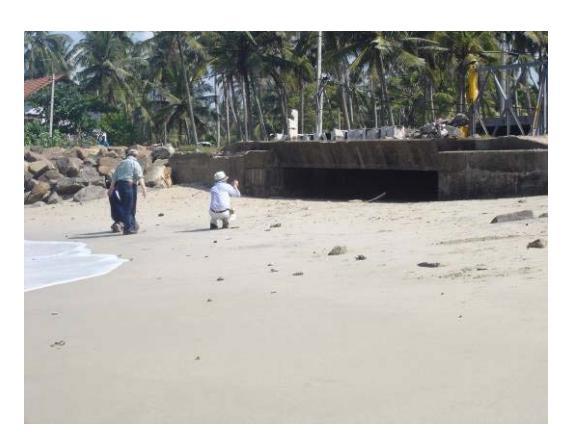
写真-6に橋長8.3mの海側橋; 未破損を示す. 同橋は, 海浜護岸沿いに設置されていた. 写真-7に写真-6に示し た橋長8.3mの海側橋の陸側橋; 落橋を示す. 左岸側の橋

写真-6 橋長8.3mの海側橋; 未破損

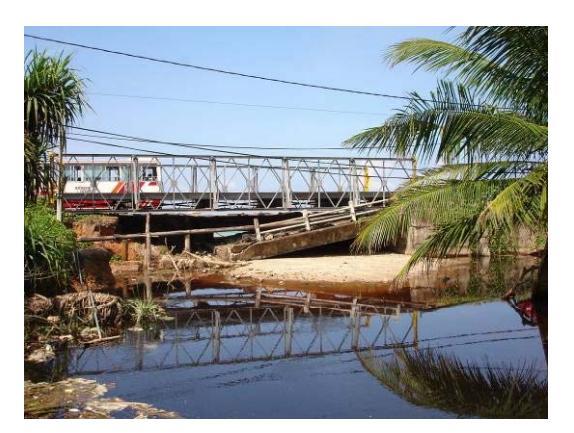
写真-7 同上陸側:落橋

台が破壊され橋台周辺の土砂が流失していた.

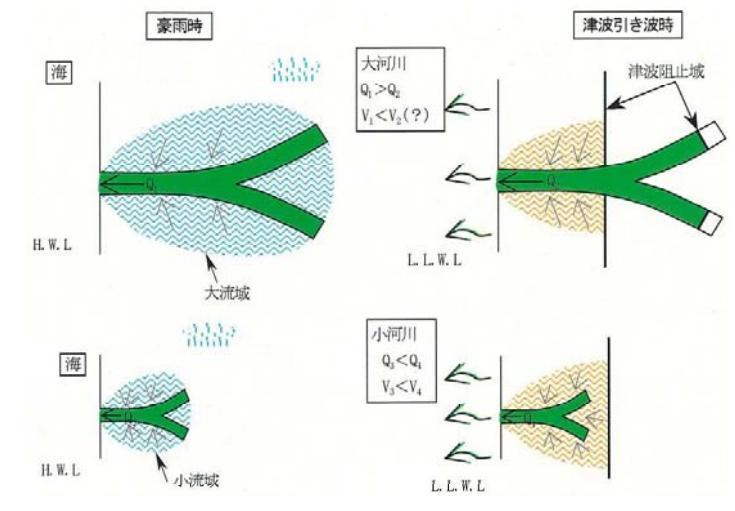
図-1 大河川と小河川における豪雨時と津波時の流量・流速の比較概念図

図-1に、大河川と小河川における豪雨時と津波時の流 量(Q) ・ 流速(V) の比較概念図を示す. このように, 大河川 では、集水面積は広く、河川流量は多くて、その分、水深 も深い、津波は、汀線から一定の領域にほぼ同様の高さで 押し寄せる.大河川では、津波の戻り流量は流下能力より も少なく、小河川では、津波の戻り流量は流下能力よりも 多くなる.このような状況から,津波時には,大河川の橋 梁の被害は少なく,小河川の橋梁被害は多くなる.なお, 津波の押し波時には,河川だけでなく陸地も含めて津波 は遡上していく.一方,津波の引き波時には,陸地に遡上 した水塊が主に河川を通じて海に戻る. すなわち, 河川に おいては,押し波時よりも引き波時に多大な流量が発生 する. このため、小河川の橋梁や陸地側の橋梁の橋台が 破壊され落橋に至ったと考えられる.なお,いくつかある 小河川の中で、これらの3地点で被害が発生した要因とし ては、津波の溯上高さ、河川を通じての津波の溯上距離が あげられる、一方、津波の遡上を阻害する要因としては砂 州や防波堤の存在と橋台の強度があげられる.

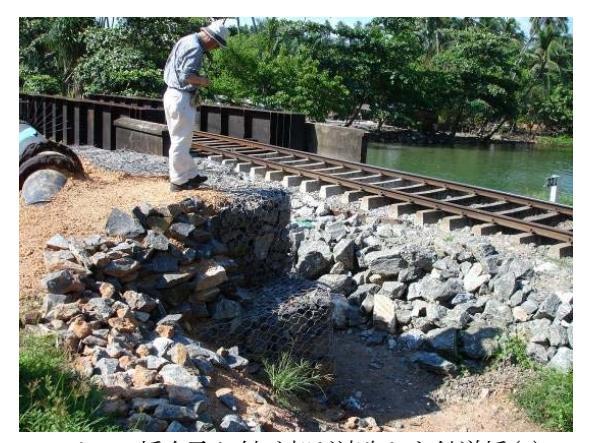
写真-8に,橋台取り付け部の線路床が流失して,補修し ていた鉄道橋の事例を示す.なお、スリランカの鉄道橋の ほとんどは、下路橋である、一方、道路橋のほとんどは、上 路橋である. すなわち, 鉄道橋の河床から桁下間の高さが, 道路橋のそれよりも高く,津波の作用範囲も低くて桁の 流失までには至らなかったと推察される.なお,この他の 鉄道橋の被害に対する要因としては、プラス要因として は,鉄道橋は道路橋から陸側に存在すること,鉄道橋の橋 桁の路面は空間があること、マイナス要因としては、鉄道 橋は道路橋に比べて重量が軽いことである. 写真-9に,橋 台取り付け部の線路床が流失して補修していた事例を示 す. 写真-9の事例は, 道路からの距離があり, 近づくこと ができなかったが、橋台も新設されていて落橋していた 可能性が高い.なお、本事例に示されるように、スリラン カの小河川の鉄道橋のほとんどは、ラグーン内に盛土の 線路床を設置して,洪水を流すことができる最小限の河 川断面を橋梁で渡すものがほとんどであった.

写真-8 橋台取り付け部が流失した鉄道橋(1)

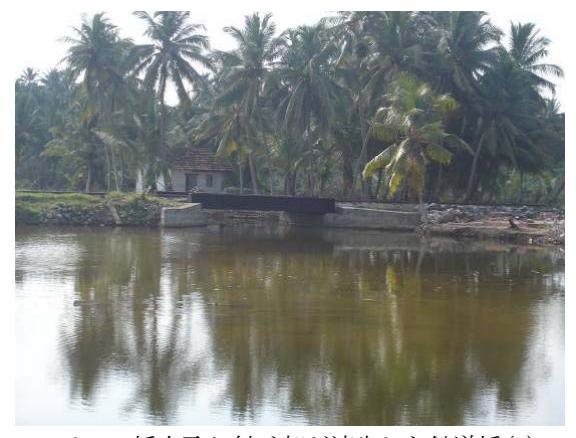
写真-9 橋台取り付け部が流失した鉄道橋(2)

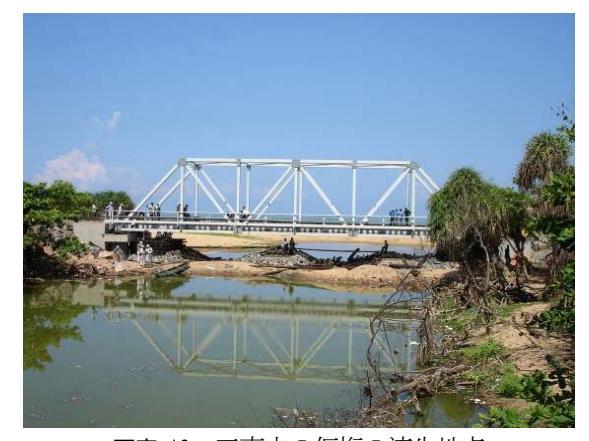
写真-10に, 工事中の仮桁の流失:鉄道橋1箇所を示す. 本調査時には,本設のトラス橋の架け替え中であった.ト ラスの中央下に仮設の橋脚が見える.津波被害時には,ト ラス橋の所に,プレートガーダー形式の桁橋が架けられ ていて,津波により流失したとのことである.本設の道路

写真-10 工事中の仮桁の流失地点

橋でも、落橋の事例が見られることから、工事中の仮桁の 流失は、止むを得ない被災であったと考えられる. 写真-11に、工事中の仮桁が流失した上流側のトラス鉄道橋と その周辺の植生の状況を示す.上流側の本設のトラス鉄 道橋には、大きな被災は見られなかった. 写真-11に見ら れるように、周辺の植生が陸側に倒されていて、津波のエ ネルギーの物凄さが体感された.

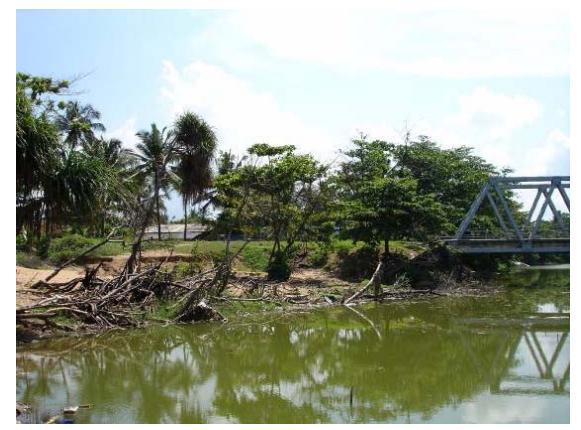
写真-11 同上;上流のトラス鉄道橋:左が上流

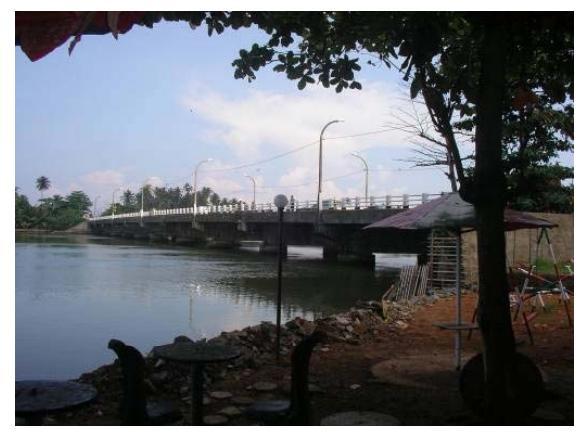
橋台の軽微な破損事例として、写真-12に川幅205m,水面から桁下の高さ3mの道路橋を示す.写真-13にこの道路

写真-12 パナデゥーレ川道路橋:下流から見る

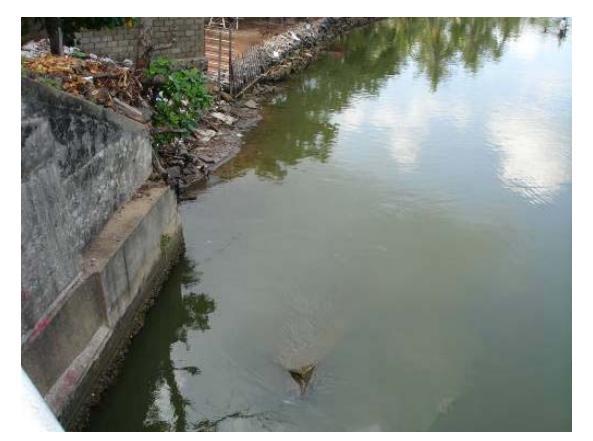
写真-13 同上;左岸下流護岸被災状況

橋の左岸下流護岸被災状況を示す.このように,大河川で は,水面から桁下の高さが高く,桁に津波が作用していな いため,高欄を含む桁の損傷は見られない.その代わり, 取り付け護岸の被災が見られた.

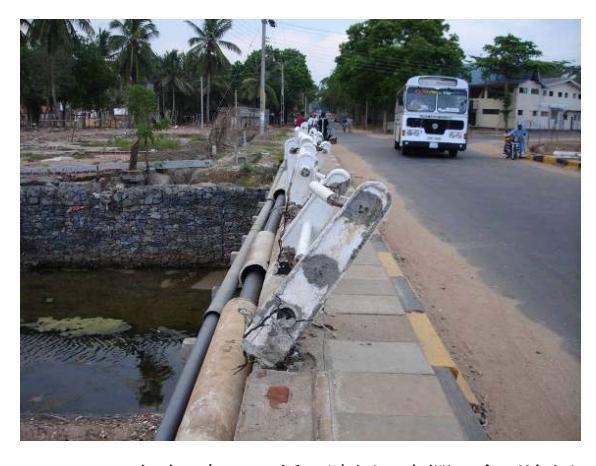
高欄手摺の破損の一例を**写真-14**に示す.**写真-14**に示 すハンバントータの海から315m離れた橋梁の湖側の高 欄手摺は,海側に倒れていた.湖に流れ込んだ津波が,湖 からの戻り流れとして高欄手摺に作用して,高欄手摺が 海側に倒れたと推測された.一方,海側の高欄手摺は,湖 側に倒れていた.

写真-14 水路に架かる橋の陸側の高欄;右が海側

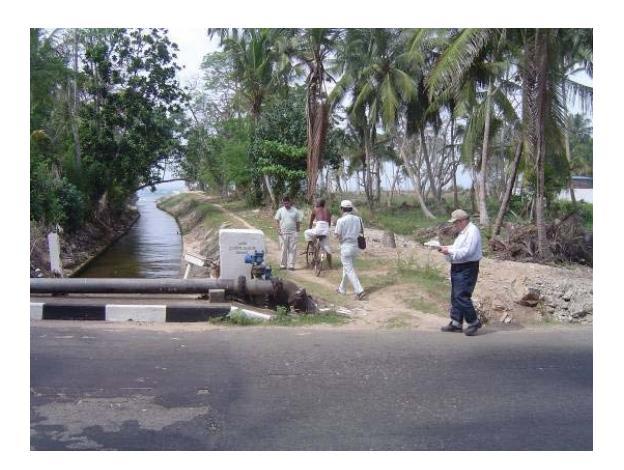
路橋における海側の状況と海側の高欄手摺の破損状況を 示す.本地点における海側には、河口閉塞を防止する小規 模の導流堤が存在しているとともに、河川は海岸線に直 角に流下していた.津波は、道路に直角な河川を遡上した 後、道路橋に衝突したと考えられる.**写真-15**に示すよう に、道路橋の海側の高欄手摺が破損していた.

写真-15 高欄破損の道路橋の海側

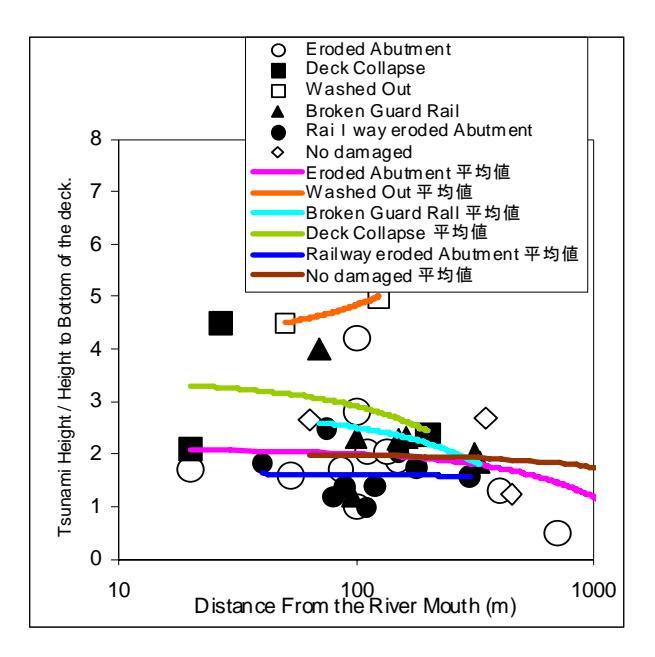
本調査で,津波遡上高さは橋梁地点での値であり,湾 や防波堤の影響を取り込んでいる.また,調査地点の河 川の勾配は,数千分の1であり,被害の要因とはなり難い. 一方,河川の規模・幅は,橋長が代表している.以上の状 況を考慮することにより,橋梁の被害を分析するパラ メータを以下のように選択した.図-2に「津波の遡上高 さ/橋梁の桁下高さ」と「橋梁の河口からの距離」の 関係を示す.なお,本調査で観測された津波遡上高さ は,2~6.5mであった¹⁾.

図-2から、「津波の遡上高さ/橋梁の桁下高さ」が大 きくなるにしたがい、被害が大きくなることが示された. また、「橋梁の河口からの距離」が短いほど被害が大き くなることが示された.

図-2から、「津波の遡上高さ/橋梁の桁下高さ」が大 きくなるにしたがい、被害が大きくなることを示した. また、「橋梁の河口からの距離」が短いほど被害が大き くなることを示した.図-2を用いて、河川勾配が緩い場 所における、津波による橋梁の被害の概要を予測するこ とが可能である.

図-2 津波の遡上高さ/橋梁の桁下高さと橋梁の河口か らの距離の関係
