土木學會誌 第八卷第五號 大正十一年十月

日川砂防工事

會員 林學士 蒲

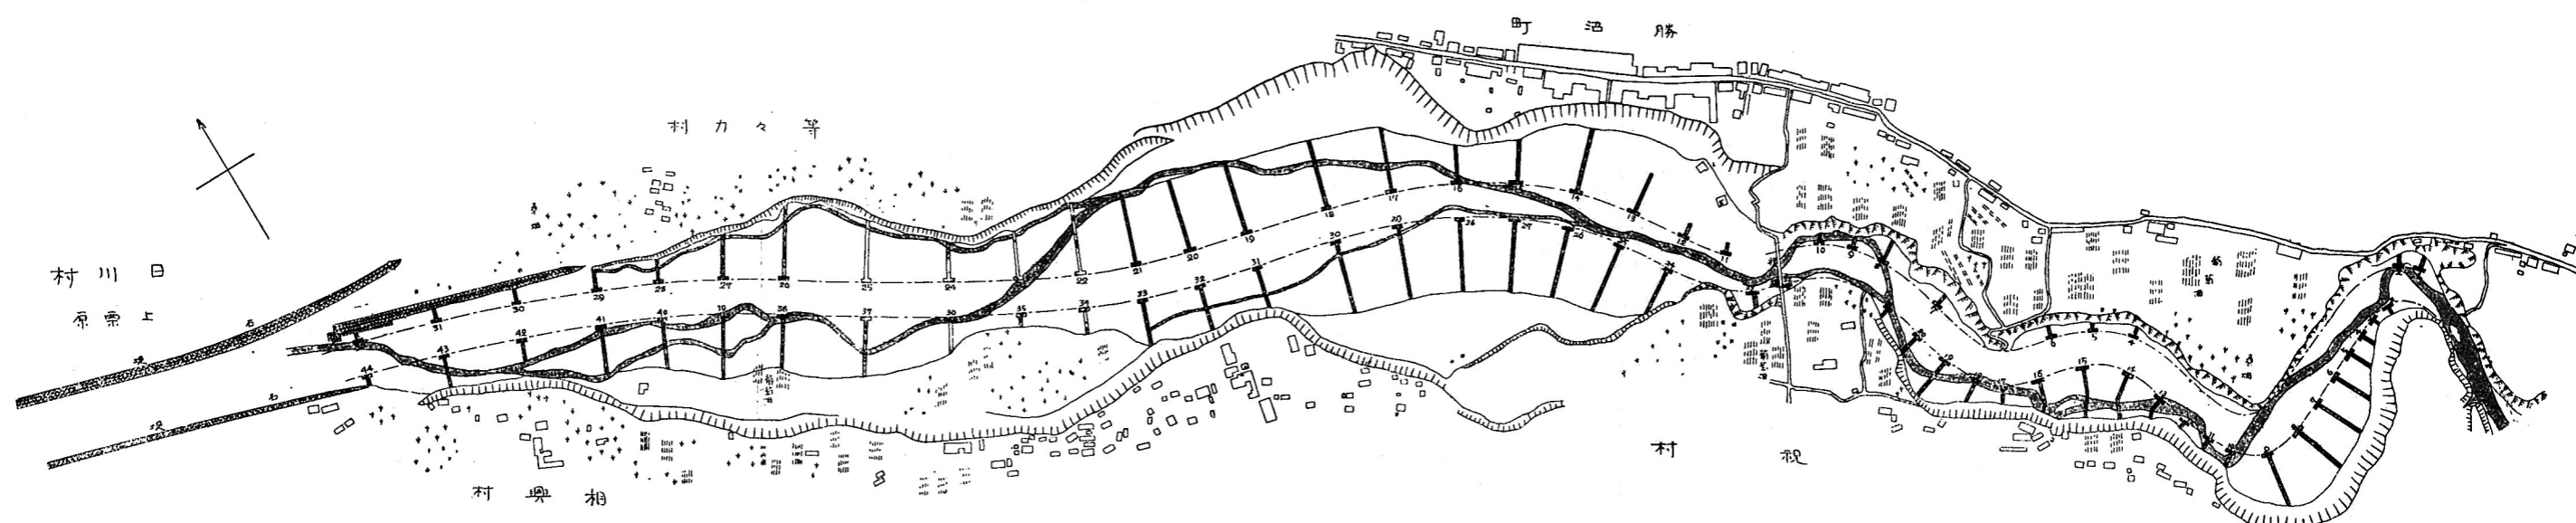
附圖第一

亂流ヲ一定法線内ニ強制スル目的ヲ以テ築設セラレタル水制ノ數ハ附圖第一ニ示スガ如ク左岸四十三個所(第一號ハ廢止)右岸三十一個所(第三號ハ廢止)合計七十四個所ニシテ其構造ハ附圖第二ニ示スガ如シ

大正三年八月三十日出水アリ明治四十年ノ大水害以來最モ激烈ナルモノニシテ水制施工區間ノ末端ニ當ル日川村附近ニ於テハ激流堤防ヲ欠壞シ道路家屋ヲ洗ヒタル外田畑ニ加ヘタル損害少ナカラザリシガ當時施工中ナリシ水制工事ニ對シテモ多大ノ損害ヲ及ボシ其破損セルモノノ大小十六個所ノ多キニ及ビ何レモ祝橋上流ニ位セリ祝橋下流ニ於テモ已ニ竣功セルモノ又ハ施工中ノモノ數多アリシガ浚渫個所及掘鑿個所ヲ埋沒セラレタルヲ除キ何等被害ナカリキ

此出水ニ因リ左岸祝村地先ニ於テハ第十號乃至第十三號及第十八號ノ五水制ハ何レモ木工沈床ヲ洗ヒ去ラレ第十二號ハ頭部法先河床ノ低下甚ダシカリシ結果沈下破損スルニ至レリ第十九號水制ハ木床ヲ洗ヒ去ラレタルノミナラズ沈下ニ因リ頭部ヲ破壞サレ尙水流ハ幹部ヲモ侵シ其一部ヲ破壞セリ第二十號及第二十一號水制ハ何レモ幹部ヲ侵サレ該部ノ深掘ニ因リ頭部ヲ沈下破損セシメタリ次ニ右岸勝沼町地先ニ於テハ祝橋上流九個處ノ水制ハ第七條ヲ除キ殆ンド全ク木床ト幹部トヲ洗ヒ去ラレ只破損セル頭部ノ殘骸ヲ留ムルニ過ギズ右破損セル水制中左岸第二十一號及右岸八個處ノ水制ハ破損ノ儘ニ放置シ爾餘七個所ノ水制ノミ修繕スルコトナレリ

水制施工ト同時ニ法線内ハ浚深セラレタルモ勝沼堰堤竣功前敷次ノ出水ヲ被リタルタメ流來セル多量ノ土石ハ法線内ニ堆積シ水ハ水制頭部ニ沿ヒテ流ル、結果木床ノ前方河床次第ニ浸蝕セテレ大正七年夏季ノ出水ニハ左岸七號水制附屬木床ハ流失シ左岸第三十三號第三十四號第三十九號右岸第二十五號及第二十九號ノ五水制ハ木床ノ底部迄河床ヲ浸蝕セラ、ニ至リタルヲ以テ何レモ其前方ニ深サ九尺ノ石枠ヲ増設セリ

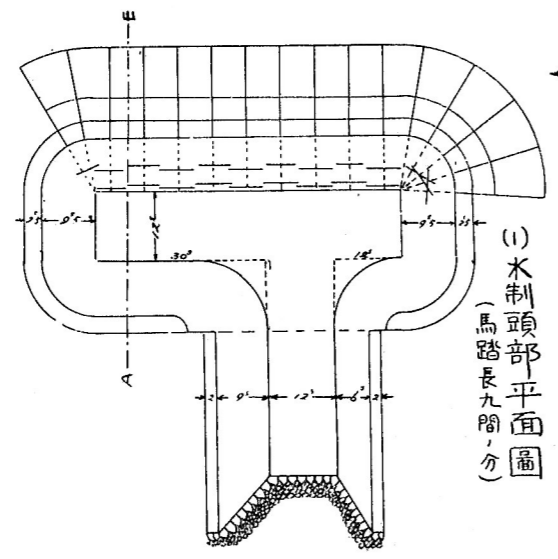
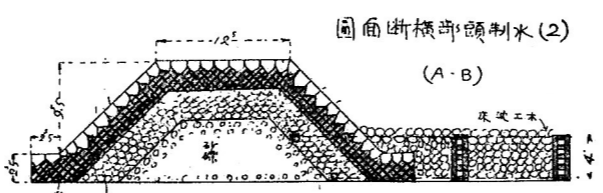
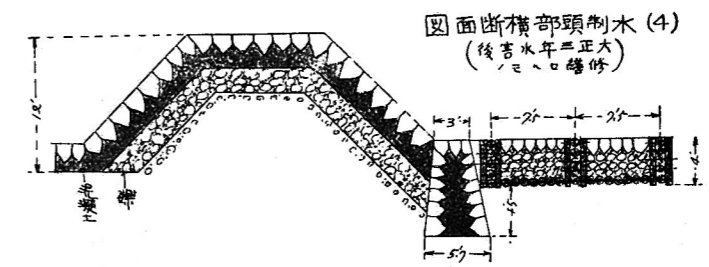
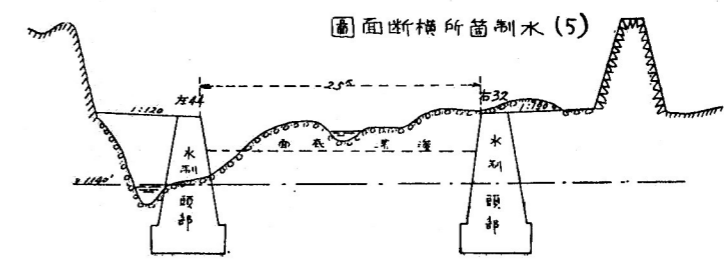
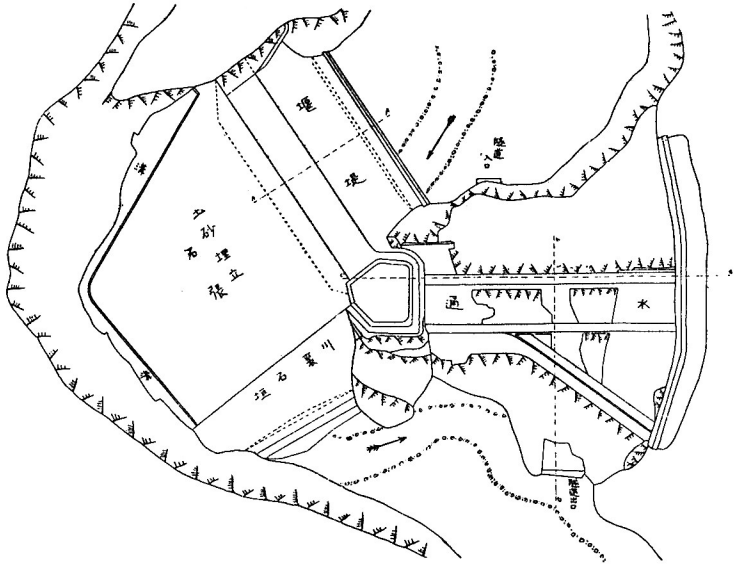
附圖第二

水制ハ總テ石積トシ頭部及幹部ヨリ成ル頭部ハ其ノ馬踏長九間及七間ノ二種アリ(圖面ニ示セルハ九間ノ分)高サハ其ノ築設個所ノ状態ニ應ジ九尺五寸及八尺ノ二種トス(圖面ニアルハ九尺五寸ノ分)石積ハ練積トシ内部ニハ裏込濕凝土ヲ用ヒ其堅牢ヲ期シ水路ニ面スル法先ニハ幅十八尺高四尺ノ木工沈床ヲ設置シ法先河床ノ低下ヲ妨ゲタリ初年度施工ノモノハ右ノ外法先下部ニ基礎トシテ高サ六尺ノ石枠ヲ設置シタルモ其ノ後ハ之ヲ廢シ自然ノ砂礫層ヲ基礎トナセリ幹部ハ空積ニシテ百二十分一ノ勾配ヲ以テ兩岸ニ取付ケタリ

大正三年八月ノ出水ハ本工事ニ對シ有益ナル教訓ヲ與ヘタルモノニシテ祝橋上流右岸水制ガ殆ンド全潰ニ歸セルハ餘リニ法線ニ拘泥シタル結果ナルガ如シ即チ右岸ハ全部岩盤ヨリ成リ水流ニ對スル抵抗少キヲ以テ出水時ニ於テハ激流盛ニ岸ヲ浸シ幹部及木床ヲ洗ヒ去リタルハ勿論縱浸蝕ノ結果頭部ハ沈下シ龜裂ヲ生ズルニ至リ法線ハ即座ニ破壊セラレタリ元來該區間ハ沿岸崩壞ノ虞ナキ處ナルヲ以テ水制築設ノ必要ナカリシニ一定ノ法線内ニ激流ヲ強制セントシタルコトガ偶々失敗ノ原因トナリシモノニシテ破損後修繕ヲ斷念シタルハ適當ノ處置ナリト信ズ次ニ水制頭部根固トシテ應用セラレタル木床ハ本川ノ如キ大轉石ヲ移動セシムル急流河川ニ在リテハ出水毎ニ損傷ヲ被ルノミナラズ河床ノ低下ニ因リ漸次水面上ニ曝露サレ交互ニ濕乾作用ヲ受クルノ結果腐朽ヲ早カラシムルヲ以テ適切ナル工法ト認ムルヲ得ズ寧ロ現場附近ニ於テ多量且ツ容易ニ採集シ得ル轉石砂利及砂ヲ利用シ相當ノ深サアル粗石混凝土根固ヲ築造スル方工費モ少ク且ツ永久的ナル利益アリ今後流失又ハ腐朽スベキ木床ニ對シテハ右ノ工法ニヨリ修繕ヲ施ス方針ナリ

修繕セル頭部ハ從來ノ犬走ヲ廢シ附圖第二ニ示スガ如キ粗石混凝土根固ヲ附シ其前面ニ木床ヲ設置セリ但シ第十號第十一號第十八號及第十九號ノ四水制ニ在リテハ粗石混凝土根固ノ基礎ニ岩盤ヲ露出シタルヲ以テ木床ヲ廢セリ次ニ幹部ハ天幅及法ハ破損前ト變ラザルモ高サハ十二尺及十四尺ノ二種トナシ上下流トモ犬走ヲ廢シ其基礎ニハ末口六寸以上ノ松材ヲ以テ造リタル梯子土臺ヲ用ヒタリ

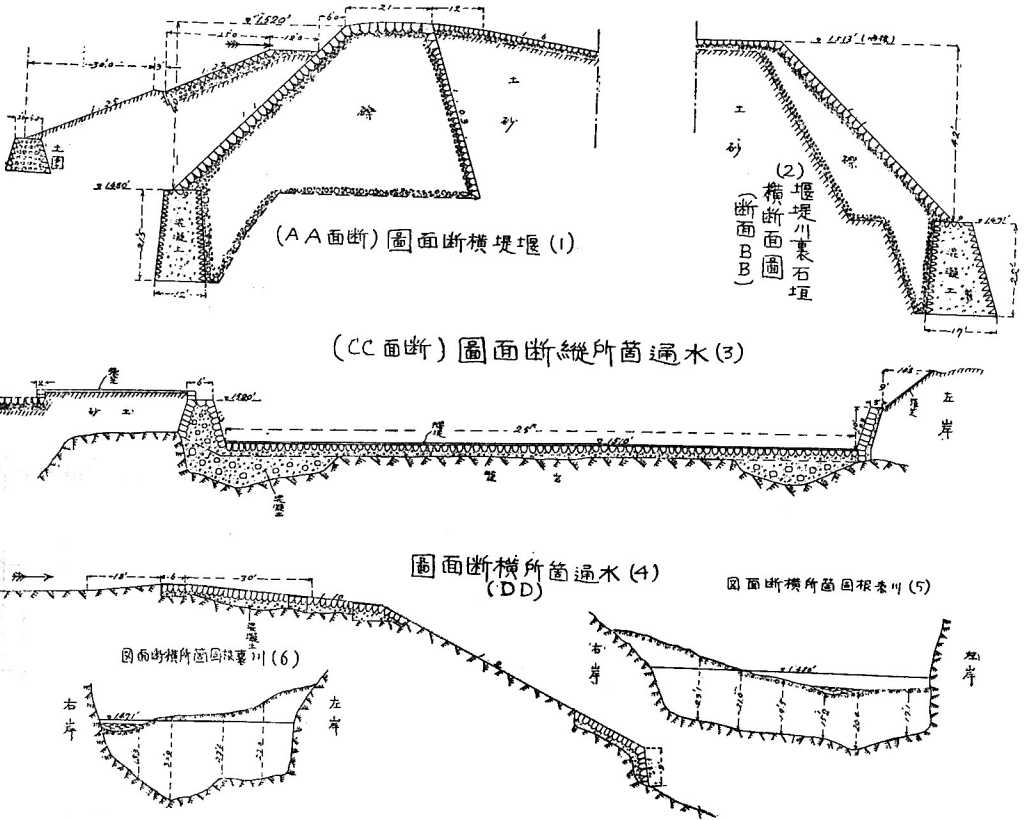
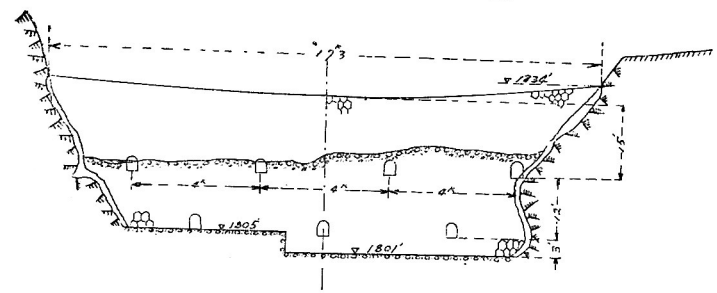
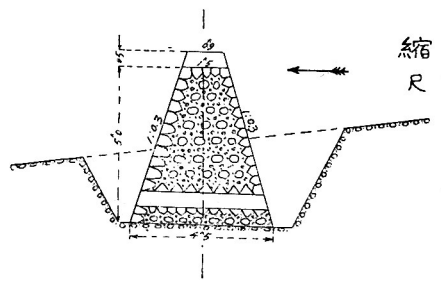
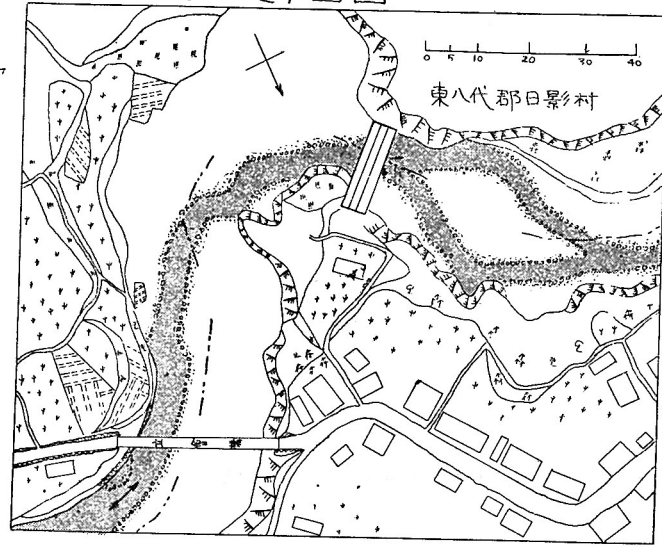
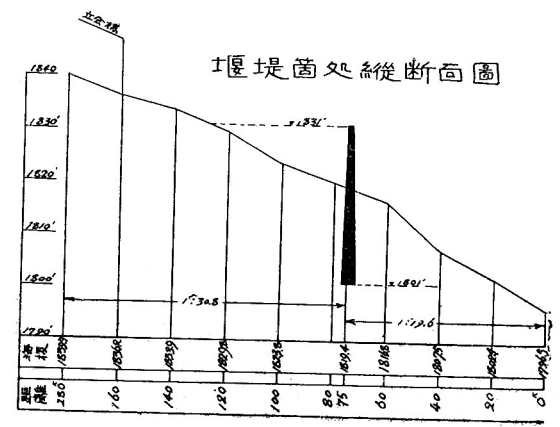
鶴瀨堰堤ハ勝沼堰堤上流千五百四十五間立會橋下流八十五間ノ位置ニ築設セラル、モノニシテ該個所ノ左岸ハ岩岳屹立スルモ右岸ノ岩盤ハ平水面上二十一尺ノ高サニ達スルニ過ギズ且河床ニハ砂礫及轉石厚ク堆積スルヲ以テ堰堤個所トシ

堰堤ノ直高ハ三十尺(但シ左岸方面ハ二十六尺)ニシテ内十八尺ハ平水面下ニ隠レ餘ノ十二尺(水通ノ最低部迄)ハ平水面

上ニアリ設計ノ際ハ勝沼堰堤ノ例ヲ參考トシ平均十八尺ノ深サニ岩盤ヲ發見シ得ルモノト假定シタルガ掘鑿ノ結果該深ニ於テ岩盤ノ片影スラ發見スルヲ得ザリシニヨリ設計基底面ヨリ築立ツルコト、ナシタリ施工後ニ於テ考フルニ十八尺ノ掘鑿ハ安全ニ過ギタルノ嫌ナキニアラズ假令十八尺ノ深サニ岩盤ヲ發見シ得ルモノトスルモ斯カル深サ迄掘鑿スルノ必要アリヤ疑問トスル所ナリ寧ロ掘鑿ヲ最深十二尺前後ニ止メ若シ水叩ニ深掘ヲ生ジタル場合ハ副堰堤ヲ以テ堰堤基礎ヲ保護スル方適切ナリト信ズ殊ニ本個所ノ如キハ河幅狹ク平水面ニ於テ十三間半ニ過ギザルニ加ヘ砂礫中ニハ多數ノ大轉石ヲ含ミ其大ナルモノニ至リテハ一個ノ容積數立坪ニ達スルノ狀況ナリシヲ以テ掘鑿工事ニハ殊ノ外困難ヲ感ジ床掘ニ於テハ掘鑿斜面ヨリ河水滲透シ又水抜工事ニ於テハ掘鑿ニ伴ヒ兩岸崩壞シ特大石多カリシヲ以テ其ノ除却ニハ多大ノ努力ヲ要シタリ尙左岸方面掘鑿ノ際ハ前述ノ如ク種々ノ障害ニ遭遇シ甚カラザル損失ヲ被リタリ

堰堤ノ厚サハ洪水ノ際水ガ十二尺ノ深サニテ堰堤ヲ越流シ且堰堤ノ全高ガ清水ノ横壓力ノミヲ受クルモノト假定シ堰堤自重ト水壓トノ合成力ガ堰底ノ中央三分一内ニアラシムル様ニシテ之ヲ定メタリ從來我國ニ於テ築造セラレタル粗石混凝土堰堤ノ横断面ヲ調査スルニ或ルモノハ竣功後直チニ土石流ノ襲來ヲ受クル最モ危険ナル場合ヲ想像シ液體ノ比重ヲ一・五内外ニ採リテ計算セラレ又或ルモノハ土壓ノミヲ受クルモノトシテ計算セラレ其結果ハ同一高ノ堰堤ニテモ横断面ノ大サニ大差ヲ生ジ大ナルモノハ小ナルモノ、三倍ニ達スル狀況ナリ元來砂防堰堤ハ竣功ノ當時ニ於テハ主トシテ水壓ヲ受ケ最モ危険ノ状態ニアルモ其上流漸次砂礫ヲ以テ埋没セラル、ヤ水壓ノ一部ハ土壓ヲ以テ置き換ヘラル、モノ、如ク終ニ上流全ク砂礫ノ滿タス所トナルヤ殆ンド土壓ノミヲ受クルコト、ナル而シテ土壓ニ二種アリ一ツハ土ヲ凝集力ナキ粉體ト考ヘタル場合ノ土壓ニシテ他ハ土ガ互ニ凝集シ支持物ヲ去ルモ容易ニ崩壞セザル場合ノ土壓ナリ若シ砂礫ノ堆積ガ徐々ニ起リ且ツ適當ナル排水設備アルトキハ其ノ土壓ハ後者ノ種類ニ屬スベシ果シテ然ラバ砂防堰堤ノ厚サハ如何ナル標準ニヨリ決ス可キガ適當ナリヤト言フニ河川ノ性質堰堤ノ高サ等ニヨリ相違アルベシト雖モ一般ニ砂防堰堤ハ貯水堰堤ニ比シ其ノ破損ノ影響重大ナラズ且ツ貯砂後ハ頓ニ其安全率ヲ増加スルヲ以テ鶴瀬堰堤ノ斷面決定方法ヨリ尙

堰堤上流々域ハ四万里三分ニシテ一方里ニ對スル流量ヲ三千個トシ土砂ノ混入ニ因ル增量ヲ二割ト假定スルトキハ堰堤個所ノ流量ハ約一萬五千個トナル而シテ堰堤築造後ニ於ケル堰堤個所ノ横斷面積ハ約八百平方尺ニシテ水ガ斷面ニ滿ツル場合ノ流速ハ約二十五尺秒ナレバ約二萬個ノ流量ニ堪ヘ得ルコト、ナリ假定最高流量ニ比シ五千個ノ餘裕アリトス水抜ハ斷面二尺四方ニシテ其數七個アリ其敷ハ基底面上三尺及十五尺ノ高サニ位シ施工中ハ水路ノ用ヲ爲サシメ竣功後ハ沈積砂礫中ノ水ヲ排除シ其凝集力ヲ増加セシムルヲ目的トス

著手後先ヅ水流ヲ左岸ニ導キ右岸方面ノ床掘ニ從事シ同時ニ下流右岸ニ沿ヒテ床掘内排水ノタメ水抜ヲ掘鑿シ大正十年二月下旬右岸ヨリ七間ノ區間平水面下十八尺迄掘鑿ヲ了シ引續キ築立ヲ施工シ年度末ニハ平水面ト同高迄築立ツルヲ得タリ而シテ工事ハ一時之ヲ中止シ上流駒飼堰堤工事ニ全力ヲ注グコト、ナリシガ同年十一月ニ至リ駒飼堰堤工事終了セルヲ以テ再ビ工事ニ著手シ先ヅ既成築立上ヲ通ズル水路ヲ築造シテ水流ヲ之ニ導キタルニ通水後二時間ニシテ水ハ高サ十八尺内外ノ水路石垣(堰堤上下流各一個所)ヨリ漏泄シタルヲ以テ止ムヲ得ズ堰堤上流水路ヲ約四十間(元ハ七間)ノ上流迄延長シ水路全部ニ亘リ張石ヲナシ目地ハ膠泥ヲ以テ填充シ十餘日ヲ經テ再ビ通水シ約一週間ノ試験ヲ行ヒタルニ漏泄ナカリシヲ以テ二月初旬左岸方面ノ掘鑿ヲ開始シタリ然ルニ二月十二日不時ノ出水アリ水ハ締切ヲ越流シ堰堤上流曩ニ漏泄ヲ生ジタル附近石垣ノ中腹孕ミ且水路ノ一部ハ張石ノ目地ヲ破ラレ水ハ石垣ヨリ漏泄シ盛立土砂ヲ洗ヒ去ルニ至リ事態極メテ險惡トナリシヲ以テ締切堤ニハ相當ノ修繕ヲ施シ全力ヲ擧ゲテ床掘ヲ進メタリ然ルニ二月十七日前同ニ倍スル出水ノ襲フ所トナリ極力防禦ニ從事シタルモ夜中ノコト、テ及バズ上流水路約三十間破壞シ床掘内ハ土砂ノ埋ムル所トナリタルモ幸ニシテ石垣ノ破壞ヲ免ル、ヲ得タルヲ以テ再ビ水路ヲ修繕シテ床掘ニ努メ三月上旬平水面下十四尺ノ深サ迄掘鑿ヲ了シ直チニ築立ニ從事シ(危險ヲ慮リ掘鑿ヲ四尺減ズ)從來順調ニ進行シ大正十一年五月下旬竣功スルニ至レリ

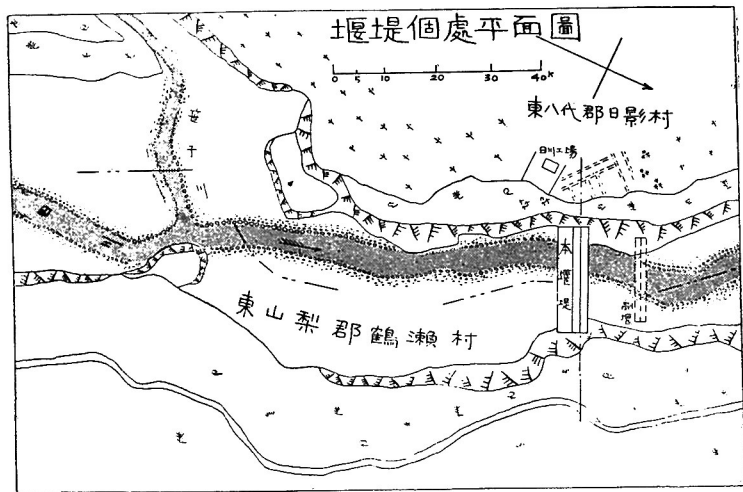
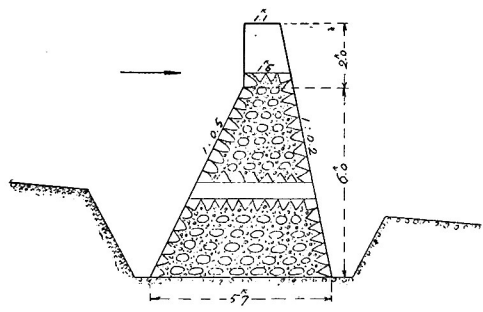
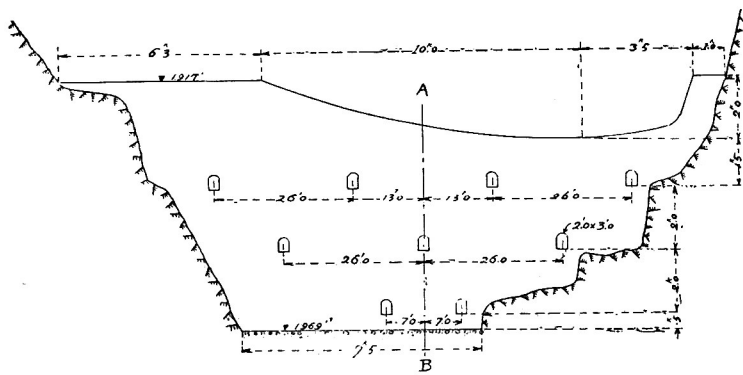
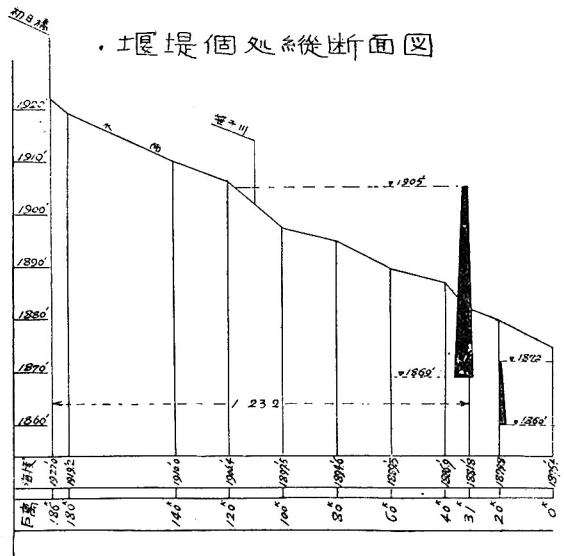
附圖第六

駒飼堰堤ハ鶴瀨堰堤上流二百七十六間笹子川合流點下流七十五間ノ位置ニ築設セラレ、モノニシテ本副兩堰堤ヨリ成リ本堰堤ハ高サ三十六尺(平水面上二十四尺)長サ二十間天幅九尺前法二分後法五分水通ノ形狀ハ弧形ニシテ兩岸取付ノ部分ハ中央ヨリ高キコト六尺此築立坪數三百六十四立坪ノ豫定ナリ副堰堤ハ高サ十二尺長サ十六間天幅六尺前法五分後直立此築立坪數五十二立坪兩堰堤工費豫算金五萬二千圓ナリトス

堰堤個所ハ兩岸共岩盤(石英閃綠岩)直立シテ狹ク堰堤築設ノ絶好個所タリ河床ニハ轉石交リノ砂礫厚ク堆積シ岩盤ニ到達スル迄之ヲ掘鑿スルハ極メテ困難ナリト認メラレタルヲ以テ平水面下約十二尺ノ深サ迄掘リ下ゲ得タル砂礫層ヲ基礎

堰堤ハ施工中及竣功後數回ノ出水ヲ被リタリト雖堰堤下流ハ河床ノ低下ヲ見ルコトナク目下堰堤ハ基底面上約十五尺迄
 砂礫ヲ以テ被ハル、状態ナルヲ以テ未ダ副堰堤施工ノ時期ニ達セズ

堰堤水通ノ形狀ハ岩盤露出ノ關係上之ヲ變更シ圖示ノ如クナセリ

トシテ本堰堤ヲ築立テ其下流ニ築設セラル、副堰堤ニヨリ本堰堤基礎ヲ保護スルコト、ナシタリ
 大正十年二月工事ニ着手シ先ヅ水流ヲ左岸ニ導キ右岸方面ヨリ掘鑿ヲ開始シタルガ幸ニシテ右岸ヨリ七間五分ノ區間基
 底面以上ニ岩盤ヲ露出シタリ而シテ爾餘ノ部分中約四間五分ノ區間ハ一部基底面下迄掘鑿シ又ハ他ノ方法ニヨリ岩盤迄
 ノ深サヲ測定セントシタルモ此部分ニ於テ岩盤ハ急降スルモノ、如ク數尺ノ掘鑿ヲ以テシテハ到底目的ヲ達シ能ハザル
 コトヲ確メタルヲ以テ基底面ヨリ築立ヲ開始シタリ
