八重洲橋取こわし工事について

WRECKING WORK OF THE YAESU BRIDGE

Synopsis Report of wrecking of Melan type steel framed concrete arch, Yaesu bridge, in front of Tokyo Central Station. The work was done using drop hammer and explosive.

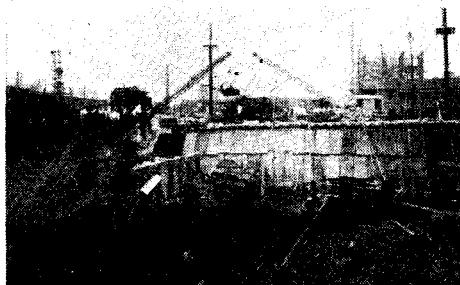
写真-2

その結果は写真-2に示すとおりで橋梁上面に何等の危険なく拱環の下半分を破壊し得て、その爆破による振動及び音響を測定の結果、都市及び自動車による騒音及び振動よりも小さいことを確認した。

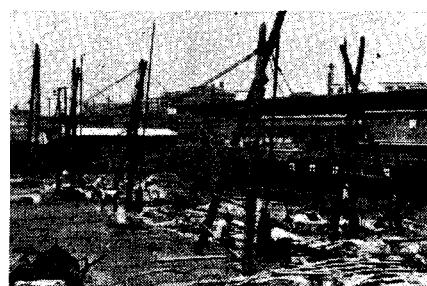
この二股を5台並立して作業を進めた。作業の初期においては大型の鉄製の矢をモンキーで打撃したが、この矢は取扱いが困難で能率が上らなかつたので途中から使用せず直接モンキーの打撃によつた。

この方法で鉄骨拱コンクリートの約56%を破壊しその他橋梁上面の鋪装コンクリート及び中埋コンクリートを破壊した。

写真-4 二股5台により作業中

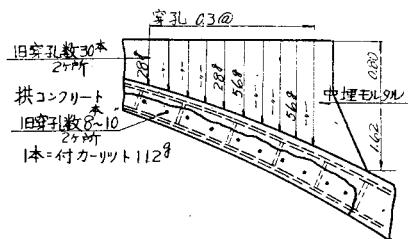
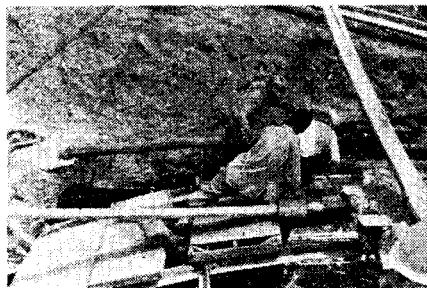
(2) 起拱部附近 拱環が比較的薄く中埋コンクリート厚の小さい拱頂部は前記の方法によつたが、コンクリート厚の大なる起拱部附近はモンキーの破壊力では困難なので、コンクリートブレーカー及び小発破（カーリット $56\text{ g}/3\sim4$ を1回10本程度）によつて中埋コンクリートを取り除き拱環は下半部を爆発して上半部をブレーカーで取除いた。中埋コンクリート爆破は上方よりの作業になるので枕木、金網、天幕等を併用して破片の飛散を防護した。

図-5 拱中埋モルタル発破側面図

写真-5 拱中埋モルタル発破

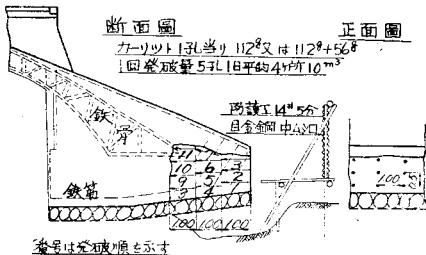
調に施工し得たこの部分は、きわめてマッシブであり基部は水中施工ではないかと思われるコンクリートの状態で、コンクリートは層状に破壊される傾向があつた。

図-6 橋台脊部発破図

写真-7 橋台脊部発破後

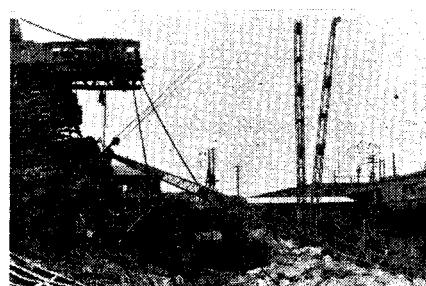
(4) 鉄骨取除き コンクリート破壊後鉄骨を熔断し10t デリックで取除いた。

写真-9 鉄骨取除き
