## 西日本水害状況

### 長崎県諫早市

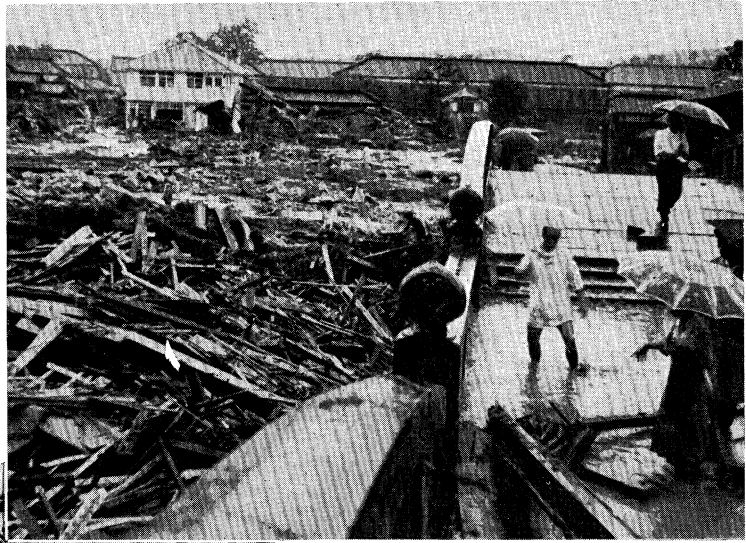
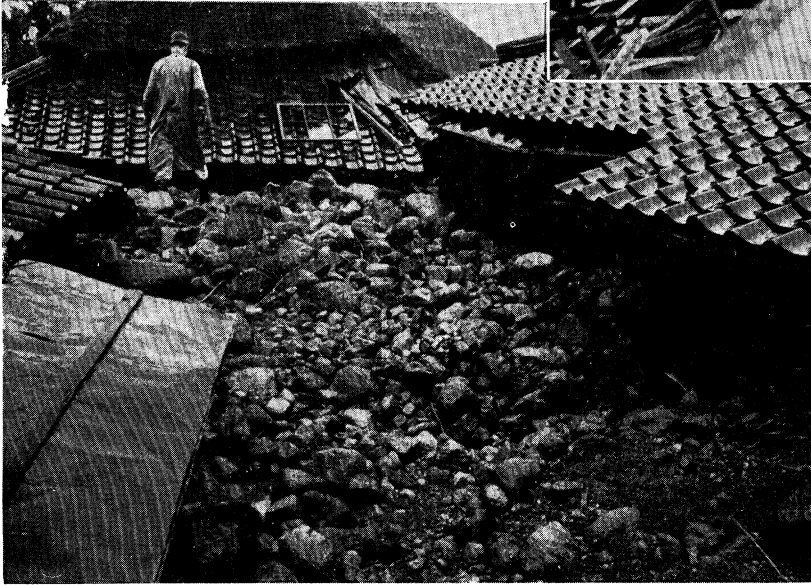
眼鏡橋より諫早小学校方面を望む。

古い石造アーチ橋のため、桁下空間が少なく、  
流木その他によりせき止められ、水位が上昇し両  
岸を洗掘、破壊した。

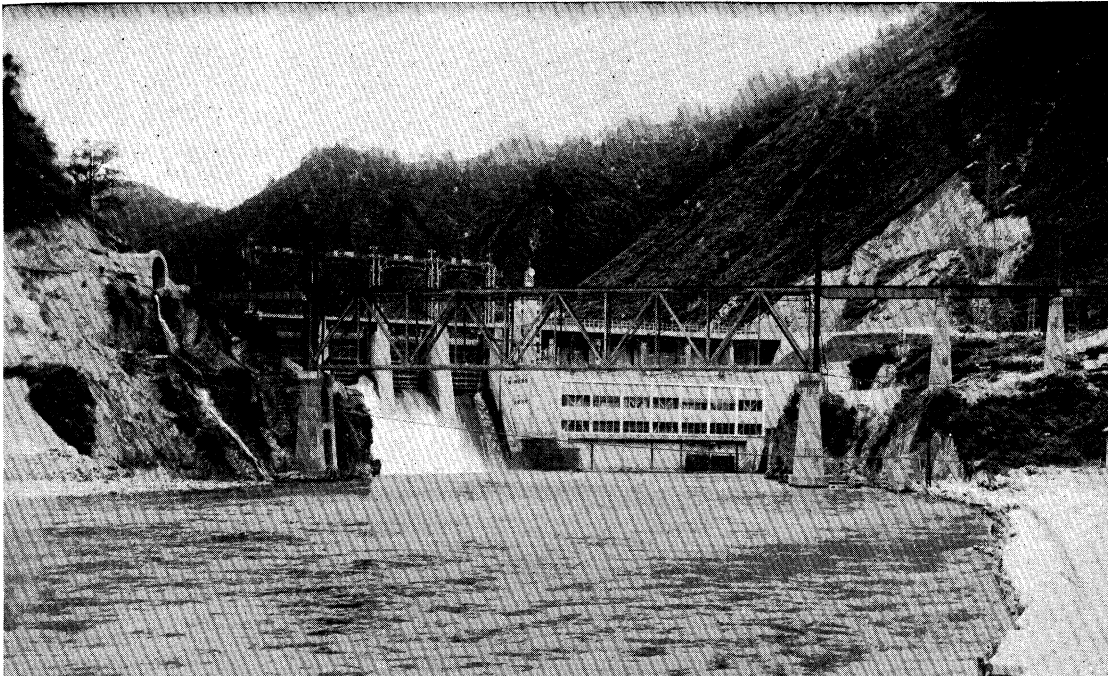
田子倉線 3.1km  
付近の第6只見川  
橋梁および本名ト  
ンネルを望む。

川上に見えるの  
は本名ダム

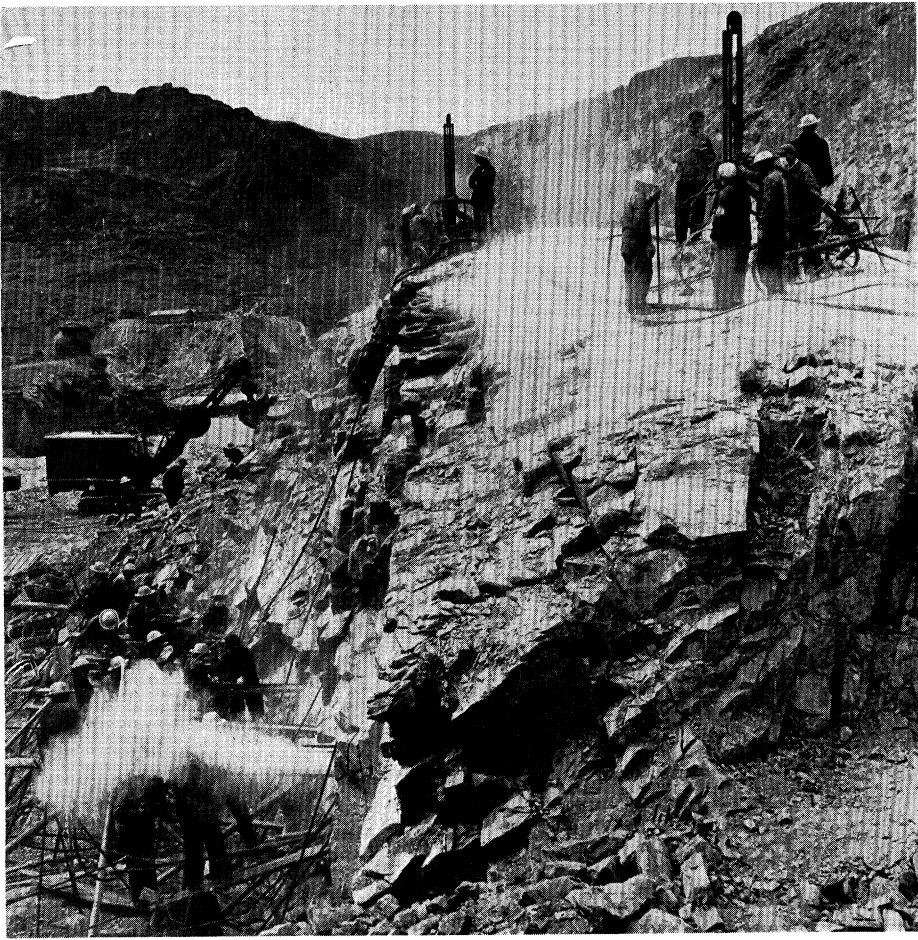
基礎岩盤の掘削状況

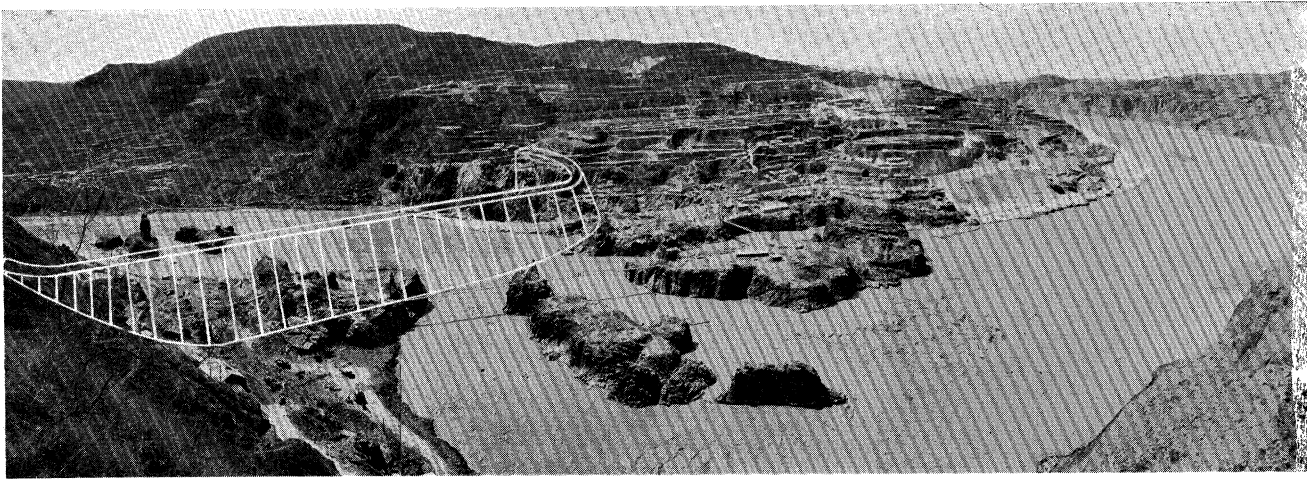
上流より望んだ三門峡の全景

白線はダム計画地点を示したものである。
