首都高速道路公社 正会員 中嶋重久  
同 上 正会員 秋元泰輔  
同 上 大石 勉

1. まえがき 鋼工桁の現場溶接は、H.Tボルトにより施工されているが、現場溶接を推進さる一環として首都高速葛飾川口線K T 3 I区（荒川の鹿浜橋より上流側）において、鋼工桁主桁の現場溶接試験施工を行った。溶接法は効率向上とS M 5 8材への適用をめざしてウェブ部にM I G自動溶接、フランツ部に炭酸ガス半自動溶接を計画した。

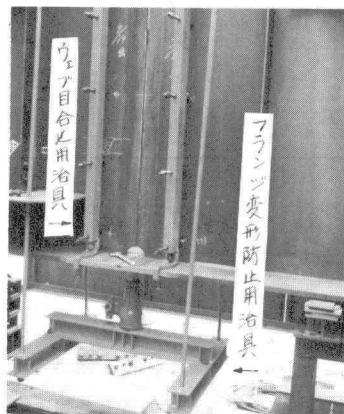
ウェブ溶接前にすでに溶接したフランジのウェブ溶接時における変形はほとんど認められず、右写真に示したようなフランジ変形防止治具が有効であった。表ビード形状は波形が細かく余盛の高いものと、波形が粗く余盛の低いものがあった。表ビード外観形状の悪いものは裏ビードについても同様に悪かった。
