## 1. 現場溶接継ぎの採用

## 2. 構造概要

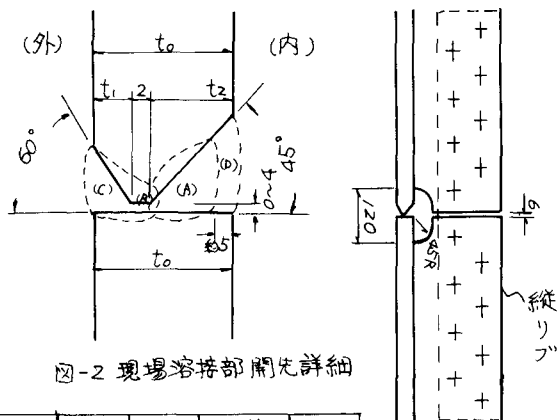
図-2 現場溶接部開先詳細

予熱方法は、固定式のバーナーで4面同時に行うこととした。開先形状は図-2に示す通りK開先とし、それと水の板厚については表-1に示す通りとした。縦リブは、板の溶接終了後、H.T.ボルトにより接合する。なお、接合面の上下約0.5mの位置に、各々ダイアフラムもしくは横リブが設けられている。

- ① 試験体の4隅角部(ヌ型開先2ヶ、角型開先2ヶ)を使用して、施工性の良否をマクロ試験及び超音波探傷試験によって確認した結果、両方共にほぼ良好な結果となった。(しかし、開先を直線にすりつけたために、隅角部で開先角度が狭くなり、1ヶ所欠陥(3級)が発生した。(ヌ型開先)これは、開先角度を大きくする(30°→45°)ことにより解決できる。ヌ型開先と角型開先との比較は、施工性、エンドタブの取付け、等、総合的に考えた場合、ヌ型開先がよっと考えられた。

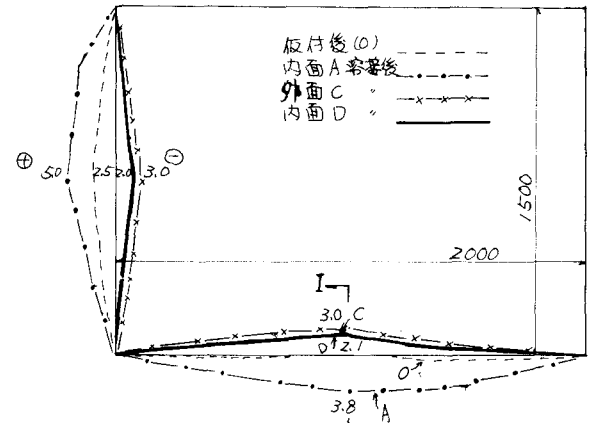
図-4 溶接による凹み(模型試験)

- ② 図-4に示す溶接による凹みは、模型実験によるものであるが、本体においても同様の結果があらわれたが、最大の凹みは板厚15mmのところでは4mmが得られた。
- ③ 収縮量は、模型の場合2.0~2.3mm、本体の場合は、1.4~3.4mm(平均2.5mm程度)生じ、この程度の量は特に問題とならない。
- ④ X線及び超音波による検査結果を表-2に示す。欠陥の発生箇所は、隅角部および縦リブ位置で発生し、種類は、スラッグの巻き込み、ブローホールによるものである。
