大阪大学溶接工学研究所 正員 堀川 浩南

人工礁等の海洋構造物は、その現地据付け工事において、また移動後の補修工事において、海水中での溶接施工が必要とされる場合もある。海水中での溶接施工は不可能ではなくなったとはいえ、その継手性能についてのデータは未だ、きわめて乏しいと言わなければならない。そこで、本研究は、海水中で溶接施工された継手の耐久・耐食性を明らかにしようとするものである。

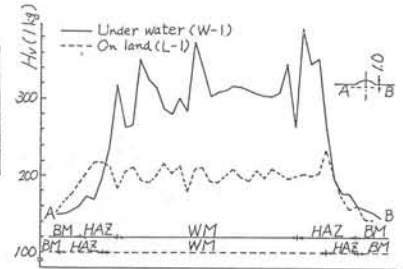
図2.a 表面近くの断面硬さ

溶接継手の組織を表わす指標としてビッカース硬さ試験を、形状を表わす指標として $\theta$ ,  $\theta$ の測定を行なった。それぞれの結果を図2, 3に示す。水中溶接された継手の溶接金属の硬度は大気中溶接のそれに比べて約1.5倍となっている。これは水中溶接の場合、溶接熱の逃散がはげしく冷却速度が速くなったためであると考えられる。水中溶接継手においては溶接ビード趾端より20mm近傍に硬化部が生じているが、他の溶接条件で行なった場合にはこのような硬化部は認められなかった。この現象は水中溶接における熱伝導の特殊性を表わしていると思われる。 $\theta$ ,  $\theta$ についても前述のように冷却速度の影響と考えられる結果が得られた。特にW-1(A)では $\theta$ は約90°であり、L-1に比べてビードは山型の形状となっていた。

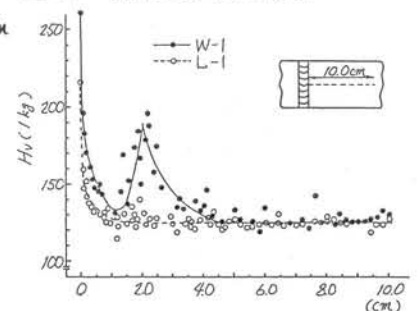
図2.b 板表面の硬さ分布

疲労試験は溶接を施された板よりL=260mm, W=40mmの試験片を採取し、スパン200mmの3点曲げにより行なった。試験環境としては水中溶接継手と大気中溶接継手のそれぞれに対して人工海水中と大気中の2種類とした。実験結果を図4に示す。試験環境によらず水中溶接継手の方が大気中溶接継手に比べて疲労強度が高いのは、図2.aに見られるように硬化しているためと思われる。図4中で括弧を付したものはビード趾端で破断せず、ビード趾端より約10mm離れた母材で破断した(写真2)。この位置は図2.bにおけるビード趾端とビード趾端より20mm近傍の硬化部の谷間に大略一致する。写真2において、ビード趾端から20mm程度までスズ状のスケール剥離が認められるが、これは水中溶接特有の現象である。破断位置はこの剥離部にも対応しており、またこの剥離部には多数の腐食ピットが形成されていた。母材破断した箇所を走査写真2、スケール剥離と母材部破断の例。

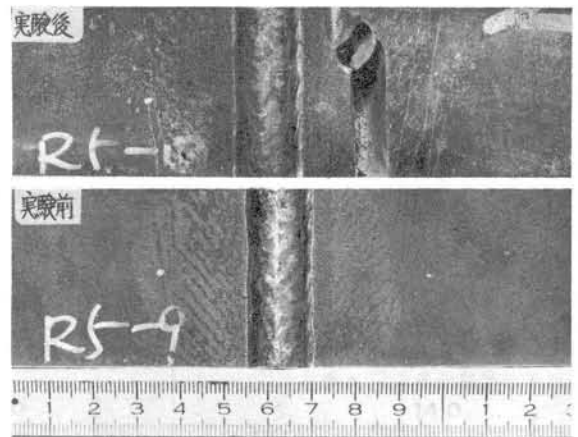
写真2 スケール剥離と母材部破断の例

電子顕微鏡で観察したところ、亀裂の発生箇所には125μ幅×50μ深さの腐食ピットが認められ、この腐食ピットから放射状に亀裂の進行が確認された。破面形態については腐食疲労破面に特有の粒界破面の混在が認められた。以上より、人工海水中における水中溶接継手だけが母材より破断するのは、硬さ分布の谷間部分のひずみ集中と水中溶接によって発生したスズ状のスケール剥離の相乗効果によって腐食されやすくなったために、腐食ピットを応力集中源として疲労亀裂が発生したためと推定される。
