東北大学 正員 板橋 洋房  
東北大学 正員 三浦 尚

### 1. まえがき

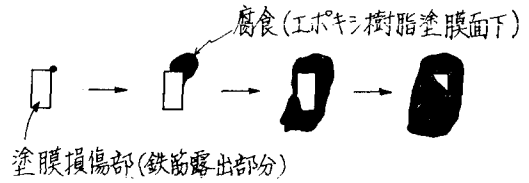
供試体から取り出したエポキシ樹脂塗装鉄筋の腐食は、損傷部分（鉄筋素地露出部分）よりも、その周辺部の塗膜面下の鉄筋に数多く見られた。エポキシ樹脂塗膜損傷部においては、図-2に示したような順序で腐食が進行していく傾向があるものと思われる。また、塗膜損傷部分の全箇所に腐食が発生した訳ではなく、その腐食が発生した割合を示したのが図-3である。この図から、かぶり2cmの供試体においては、4cmのものに比べて錆が発生しやすく、塗膜損傷の大きさが $8\text{mm}^2$ 以上では、約7割近くが損傷部に腐食が見られた。かぶり4cmの供試体では、塗膜損傷の面積が大きくなるにつれて、徐々に腐食する割合も増加する傾向がみられた。図-4は、塗膜損傷部1箇所における腐食面積を比較したものである。この図から、かぶり2cmでは、損傷の大きさが $3\text{mm}^2 \sim 8\text{mm}^2$ の間に、かぶり4cmでは、それが $8\text{mm}^2 \sim 20\text{mm}^2$ の間に塗膜損傷の許容値が存在しているものと考えられる。損傷部の腐食は、損傷の大きさが同じであっても、損傷の個数やコンクリートのかぶりにも影響されている。また、ASTMで定められた損傷の規準値である $65\text{mm}^2$ の損傷部においても大きな腐食であり、更にその損傷の大きさの合計が鉄筋表面積の2%以下である $20\text{mm}^2$ の損傷部の腐食面積とあまり差はなく、ASTMの塗膜損傷の許容値は、大きすぎるのではないと思われる。図-5には、腐食面積とかぶりの関係について示した。この図から、ばらつきはあるものの、かぶりが大きくなるにつれて逆に腐食が増加しているが、これはコンクリートに予め混入した塩分の影響によるものと思われる。コンクリートに塩分を入れたにも拘らず、かぶりが4cmで損傷の大きさが $3\text{mm}^2$ および $8\text{mm}^2$ においては、他のものに比べて腐食がかなり抑えられている。成分調整した鉄筋であっても無塗装鉄筋とあまり差はなかった。塗装していない鉄筋においては、鉄筋全面に錆が点在しており、面積を測ることができたものだけの結果であり、実際はエポキシ樹脂塗装鉄筋の腐食の値よりも多くなっている。また、その錆の状態は、エポキシ樹脂鉄筋に発生した錆よりも体積のある腐食であった。

図-2 塗膜損傷部の腐食状況

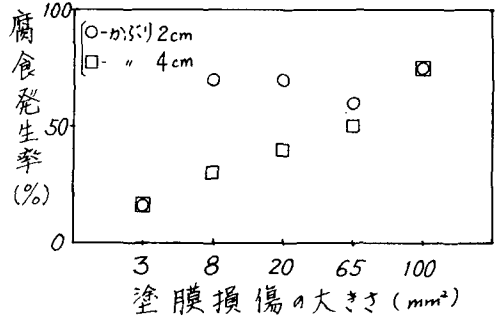
図-3 塗膜損傷部の腐食の発生割合

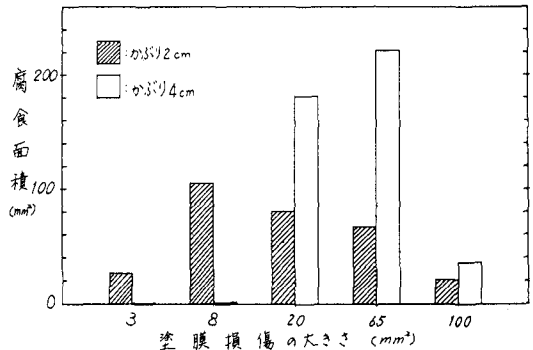
図-4 塗膜損傷部1か所の腐食面積

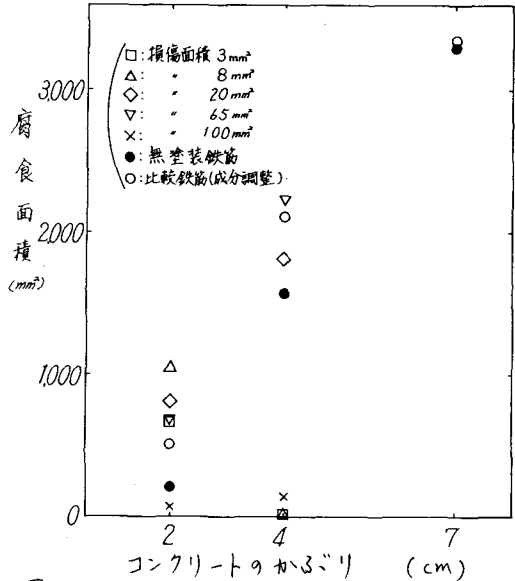
図-5 かぶりと腐食面積
