泥水加圧式シールド工法による長距離推進の施工結果について

NTT東京支社 正会員 佐藤 浩
 NTT東京支社 富沢 隆和
 NTT東京支社 奥山 暁人
 (株)協和エクシオ 矢部 和則
 (株)協和エクシオ 穴澤 康之

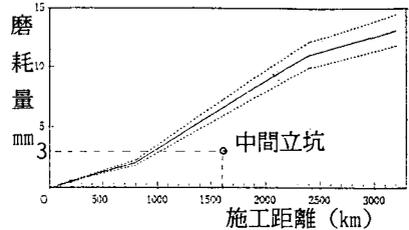
図-5 ビット推定磨耗

本工事においては3, 311mの長距離推進のため、中間立坑B点にてマシン点検を実施した。間隙水圧が2.95 kg f / cm²と高水圧であることを考慮し到達・発進部を大口径高圧噴射注入工法を施工した。立坑内は到達側、発進側と2回に分けて発泡モルタルで置換し、ビット点検時には一部発泡モルタルを削り出した。図-3、4に平面図、縦断面図を示す。中間立坑における点検の結果、ビットの最大磨耗は3mm、到達精度は上下左右10mm程度の誤差、到達立坑においては左右5mm、上下10mmの高精度で到達した。本対策により3, 311mは無理なく、推進することができた。
