地下鉄駅における列車風の実測

日本大学理工学部 正会員 野村卓史
 日本大学理工学部（研究当時） 駒井伸，米田哲也

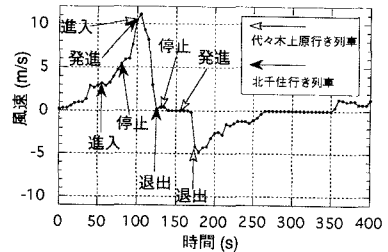
図1 計測地点と風向

根津駅と千駄木駅での計測地点を図1のようにA～F地点の6カ所と決め、日中に連続5分間程度にわたって各地点ごとに列車風を計測した。風速は Davis 社のターボメーターを使用し、5秒間隔で計測した。風向は図1に示すように階段では階下から階上（もしくは地上）方向へ吹く風を正、その逆を負とし、ホームでは北千住方向（下り方向）に向かって吹く風を正、代々木上原方向（上り方向）を負とする。

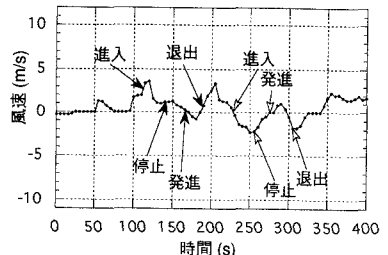
図2 根津F（代々木上原側出口階段）

最も風が強く吹いた地点である代々木上原側出口階段での風速変動を例として示すと、根津駅では図2のように、千駄木駅では図3のようになった。測定の結果、すべての地点において列車風には列車の進入、停止、発進、退出に対応するの4つの段階があることが明らかとなった。それぞれの段階で観察された現象、およびその理由について推測したことを表1にまとめた。

図2と図3を比べると、2つの駅の出口階段では根津駅の最大風速が 11.1 m/s であるのに対して、千駄木駅では最大 3.6 m/s しか吹いていない。同じような駅構造なのにこれだけ風速に差が生じる要因について検討したことを以下に述べる。

図2に示されているように根津駅では日中は上下線の列車が同着するが，千駄木駅では2，3分の間をおいて交互に列車が来る。同着と交互の時の風速の違いを調べるために，根津駅において列車が片方のみ来る早朝時の代々木上原側出口階段の風速を測定した。結果は図7のように最大風速が8.2 m/sとなり，図2の同着の時の最大風速11.1 m/sと比べて小さいことが分かる。

列車風の問題は決して新しい問題ではない。特にますます深い位置に建設されトンネルの閉そく率がより大きくなる傾向にある現在，新線の建設に当たって技術的検討が行われている〔2〕。そのような対応がとられてきているにも関わらず，しかしなおかなり強い風が吹いている事例があることを指摘する意味で根津駅における実測結果を報告した。営団地下鉄では列車風の対策は駅レベルでとることを方針としている。従って根津駅で強風が吹いている問題を解決するために列車の形状，進入速度，発着のタイミングなどを変えるような地下鉄全体，路線全体に影響する対策を講ずることは，いろいろな理由により難しいようである。個々の駅に緩衝口を設けることが列車風に対する一番の解決策と考えられているが，根津駅では土地がないため設けることができない。同様に階段の断面積を拡張するスペースも取ることができない。このように現状ではこれといった解決策は見当たらないが，駅端に上下線のトンネルを結ぶバイパスを設けたり，南北線のようにホームドアを設けること，あるいはホーム両端の空きスペースに送風機を設けること〔3〕などができれば列車風の改善が期待できるものと考えられる。

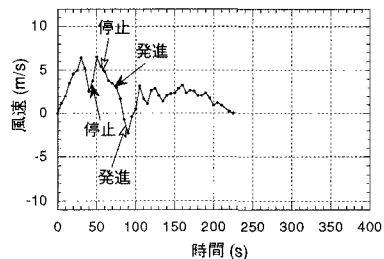
図4 根津B（地下1階ホーム）

料によれば表2のとおりである。根津駅の地下1階ホームの風速変動〔図4〕，地下2階ホームの風速変動〔図5〕を表2と照らし合わせると，列車の進入速度が70 km/hの時の最大風速は6.5 m/s，50 km/hの時の最大風速は4.2 m/sとなっている。これより風速が進入速度の影響を受けていることが分かる。

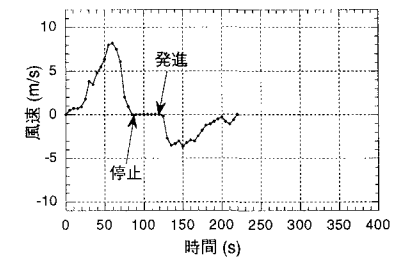
図6 根津E（北千住側出口階段）

根津駅と千駄木駅の出口階段のそれぞれの断面積は，表3のとおりである。根津駅の北千住側出口階段における風速結果は図6のようになった。根津駅の2つの出口階段の風速分布〔図2，図6〕を表3と照らし合わせると，断面積の広い北千住側の最大風速は9.6 m/s，狭い代々木上原側の最大風速は11.1 m/sとなっている。これより当然ではあるが階段の断面積が広いと風速は小さくなる事が分かる。
