# IV-11 秋田新幹線の開業に伴う 防災対策についての研究

JR東日本 正会員 栗沢正仁  
正会員 遠藤勝司

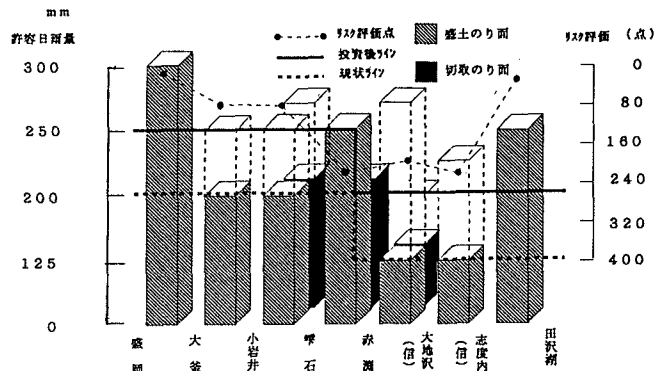
図-2 のり面採点とリスク評価

現地調査の結果から、前述した表に基づき採点を行い許容日雨量を求めたものが図-2のグラフである。これによると赤渕～田沢湖間の許容日雨量が最も低くなっていることが判断できる。
