## Ⅳ-109

## 逆光対策標識に関する試験施工報告

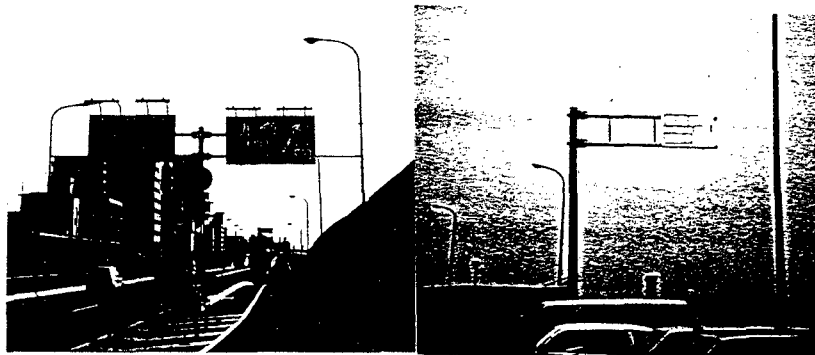
写真-1

九条出口における試験設置標識を写真-1に示す。この写真は東から西を向いて撮影している。T型標識標識の右側が新型標識であり、左側は従来標識である。午前中など逆光とならない時間帯は左右の標識の視認性に特に目立った差異は認められないが、3時以降の環境輝度が高くなる時間帯では逆光標識は標識全体の輝度及び文字のコントラストにおいて従来標識と明らかな差異がみられ、十分な効果が得られたものと思われる。ただし、文字の判読性に影響はないが、標識後方のブラケットや取り付け部材の陰がみられる。

ケット及び取り付け金具の陰がみられる。2. 変色（黄変）や強度の低下など経年変化、耐久性を確認する。対策としては以下のとおりである。1. 標識板の取り付け方法を検討する。2. 耐候性試験や暴露試験を行い、物性の変化を確認する。また、FRP板に着色（薄い青）することにより黄変を防ぐ。
