## VI-69

## プラネタリー工法の開発(その2:遊星カッタービットについて)

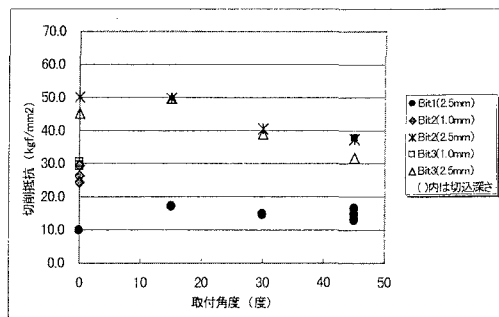
図-1 取付角度と切削抵抗

本試験機では、対象ビットに対して、メインカッターの回転に伴って切削方向が変化するような動きを再現することができなかった。そこで、ビットの取付角度を変化させることによって、実際に近い切削方向に対するビットの切削性能を計測した(図-1参照)。各ビットの試験結果を見ると、切削抵抗はNo 1、No 3、No 2の順に高くなっていた。また、各ビットは取付角度を0° とすると、切込み深さの大きい方が切削抵抗は大きい。さらに、No 2、3 ビットでは15度付近がピークとなって、切削抵抗が大きく変動していることが分かった。

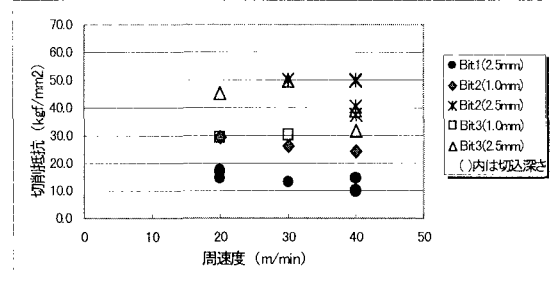
図－2 周速度と切削抵抗

ここでも、ビットの切削抵抗はNo1よりNo2、No3が高くなっていることが分かった。また、No1ビットに関しては切り込み深さによる切削抵抗の違いを確認できないが、No2、3については、切り込み深さを変化させた影響が切削抵抗に大きく反映されていることが分かった。

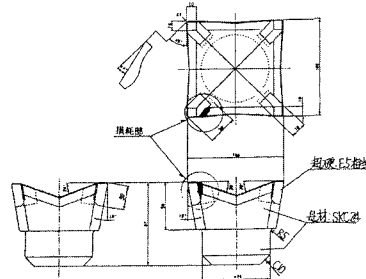
図－3 遊星カッタービット形状

以上の計測結果より、取付角度及び周速度をパラメータとし、No1～3のビットを比較した。その結果、No2、3と比較してNo1ビットは切削抵抗が小さく、各パラメータごとの変動が小さい事が分かった。そこで、実験中の目視による観察結果を考慮し、ビットの両面に掬い角（10°）を設定して切削土砂の流れを良くするとともに、ビット頂点部が欠けないよう面取りしたNo1ビットを採用する事にした（図－3参照）。

メインチップと接触する鋭角部分に欠けが見られた（図－3参照）。また、補助チップの欠け発生率はおよそ30％であった。

今回掘削した主な地盤はシルト質粘土（N値1程度）、改良土（N値15～30）及び礫混り改良土（礫の長径が200mm程度）であった。施工後の観察により、側面補助チップの鋭角部分に欠損が見られたが、その原因として以下の事が推定される。

#### ①礫の衝突による欠損

#### ②メインチップが弾性変形内で振動したため、メイン→側面部に外力が作用して欠損

#### ③チップのロウ付けした際の残留応力による欠損

しかし、製作工程で残留応力除去があり、残留応力による破壊とは性状が異なるという点で、③の可能性は低いと思われる。従って、今回の側面補助チップ鋭角部が損傷した原因は、ビットの形状による剛性不足であると考えられる。現在、メインチップが側面補助チップと接触する部分を直角に近づける等の変更により、側面の鋭角部における欠損を減少させ、遊星カッタービットとしての無駄のない形状を検討中である。
