変状トンネルモニタリングへの光ファイバーセンサーの適用

ハザマ技術研究所	正会員	坂田英−	- 山下英俊
ハザマ札幌支店		志賀正延	Ĩ
日本道路公団		桑原正	今井淳次郎

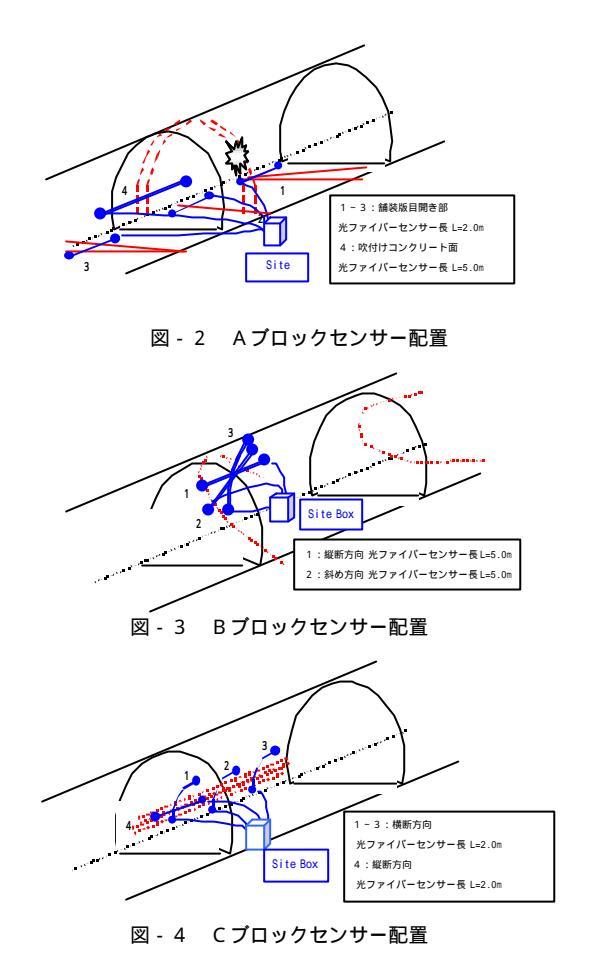
設置位置	変 状 状 況
Aブロック	トンネル断面方向に作用したせん断力により,覆工 の剥落と路盤の開口・浮き上がりがもっとも顕著に みられたプロックである。
Bブロック	数ブロック連続して壁面には,ねじりや面内せん断 によると考えられる斜めひび割れがみられた。
Cプロック	プロック継ぎ目には大きな横ズレが,壁面には山側 からの偏土圧により,水平ひび割れが多数発生した 区間に位置する。明かり巻き部であり,覆工は単鉄 筋断面であった。

ックにおける光ファイバーセンサーの設置状況を,図-2~図-4に示す.光ファイバーセンサーの設置方法としては,マーキングによって取付位置を墨出しした後に,センサー固定用金具をアンカーボルトにより 壁面に設置し,センサーは長さ方向に1mピッチに軸方向の伸縮を拘束しない形で中間固定し,プリテンションをかけながら曲面に沿って設置した.なお,光ファイバーケーブルの近傍には,覆工表面および内部50mm位置に温度センサーを設置し,温度変化の影響の確認を行った.なお,計測間隔は1回/10分とした.

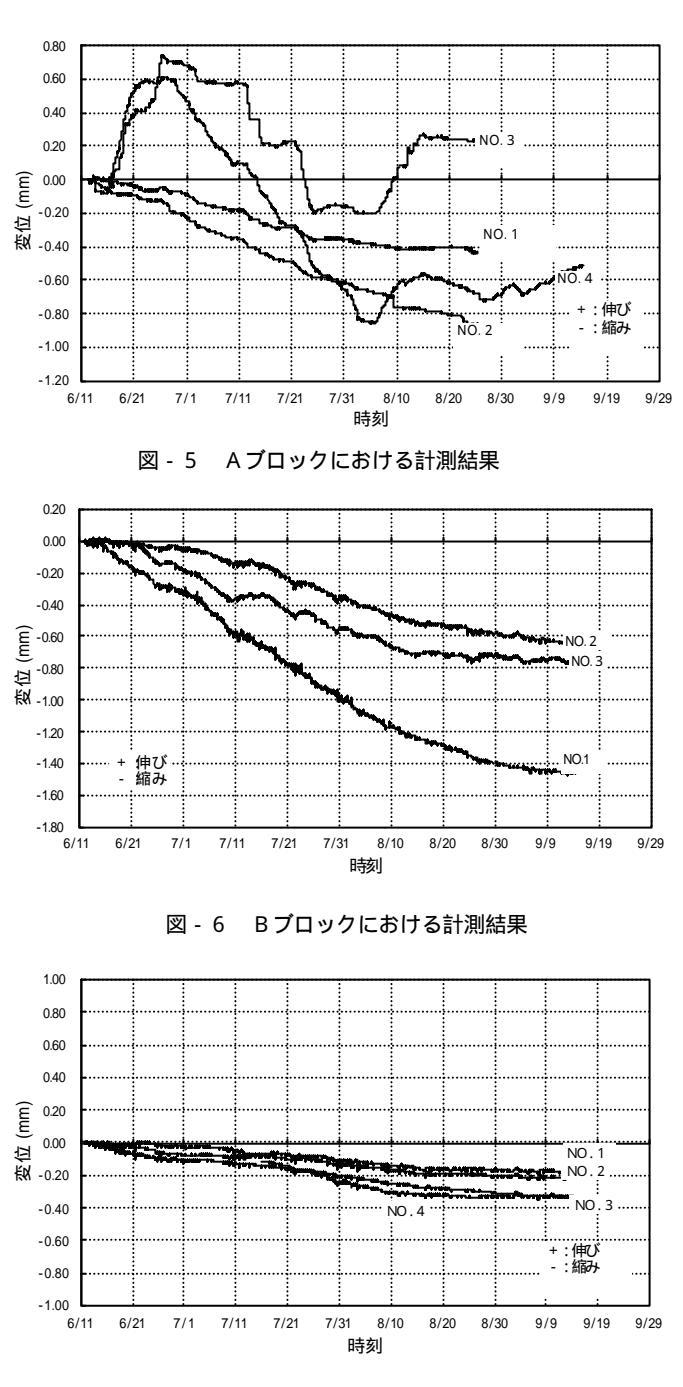
図 - 7 Cブロックにおける計測結果

計測結果を図 - 5 ~ 図 - 7 に示す.グラフは, 各ブロックにおける光ファイバーセンサーの昨年 6月からの測定値を示したものである.全体的に は,7月以降その挙動が収束に向かう状況が確認 され,いずれの位置においても感度よく計測され た.3箇所の異なる変形モードに対応する壁面の 変形量に関する計測データは,いずれも変形速度 が十分小さく収束を終えたことが確認された.6 月に開始した計測で得られたデータは,断層近

傍のAブロックを除き,いずれも当初の変形と逆向きの変形が一定期間継続した後に,おのおの一定の値に 収束するものであり,損傷度の大きなBブロックでは損傷度の小さなCブロックに比べ,大きい変形量で収 束した.
