# 田川における河川改修 10 年後の魚類生息環境及び魚類相の変化

独立行政法人土木研究所 正員 林田寿文  
 共和コンクリート工業(株) 正員 本田隆秀  
 独立行政法人土木研究所 正員 島谷幸宏  
 独立行政法人土木研究所 正員 萱場祐一

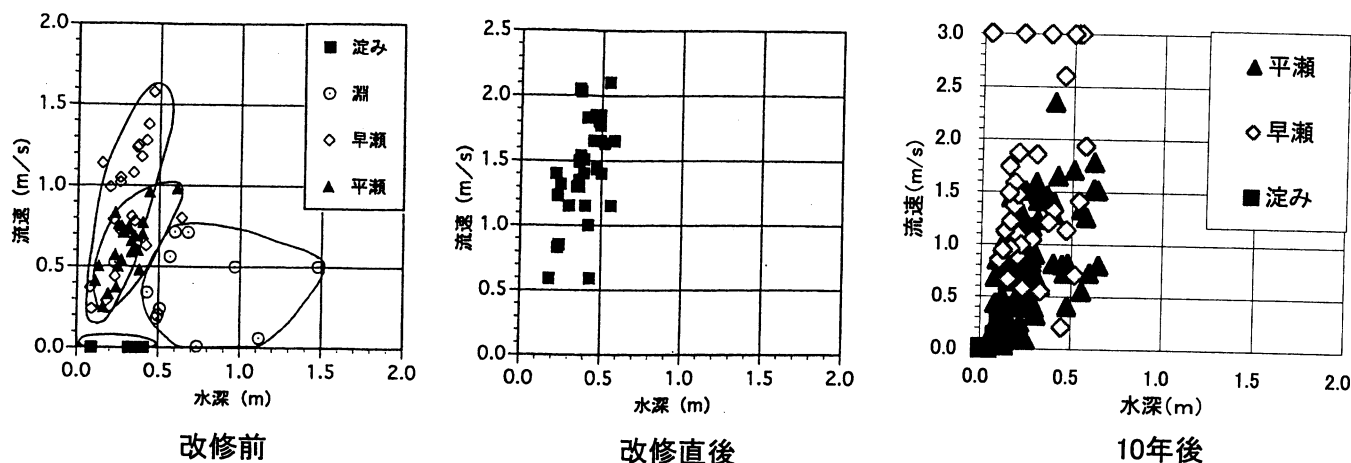
図一 1 改修前後及び 10 年後の流れの状況と水理量の関連

改修前後と 10 年後の流れの状況と水理量の関係を図一 1 に示す。改修前は流れの状況が多様であるが、改修後の分布域は相対的に狭くなり、10 年後もその傾向は変わらない。河床の深掘により淀みが見られるようになったが、流速は相対的に大きくなっている。

当初予測したように、中規模河床波は発生せず、淵は回復していない。さらに 1998 年の大洪水により、河床の砂礫は掃流され、殆どが軟岩となっている。
