## 木製ダム工群による溪流環境の再生

北海道工業大学 工学部

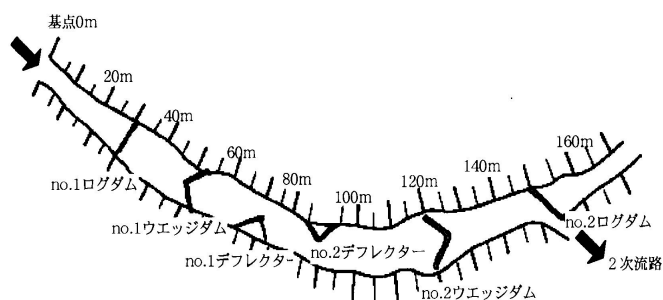
図1 一番川木製構造物配置図

1996 年に上流部の 100m 区間に、1997 年に下流部の 100m 区間に木製構造物を施工した（図 1）。施工した木製構造物は丸太を流れと直角に配置するログダムと水を中央に集中させる構造により落ち込み淵を形成させるウェッジダムと多様な地形をつくるのに有効な水制工のデフレクターである。1996 年においてはこれら 3 種類の構造物を上流部に 20m 間隔で施工し、1997 年には上流部にウェッジダムを、下流

部にログダムを 40m 間隔で 1 基ずつ施工し、二次流路の復元を行った。

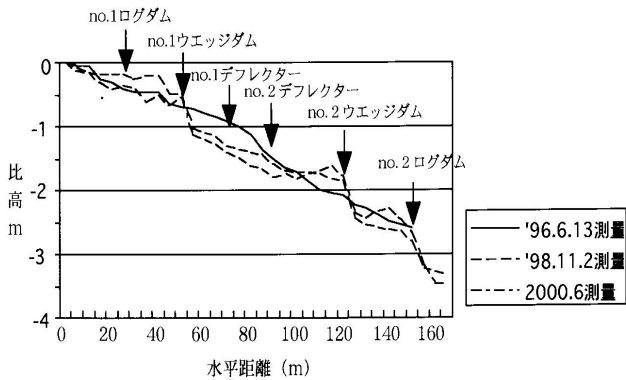
図2 施工区間における縦断勾配の経年変化

5 年間にわたって工事施工前後の縦断地形の調査を行った結果（図 2）、1996 年は基点の 0m 地点からほぼ直線的な勾配であったが、施工直後の 1998 年は木製構造物によって勾配は大幅に緩和され、ダム上部に堆積傾向が、ダム直下に洗掘の傾向がみられた。また、2000 年においてもダム上部に堆積傾向はあるものの断面形状はほとんど変わらず、施工によって形成された河床面は維持されていた。

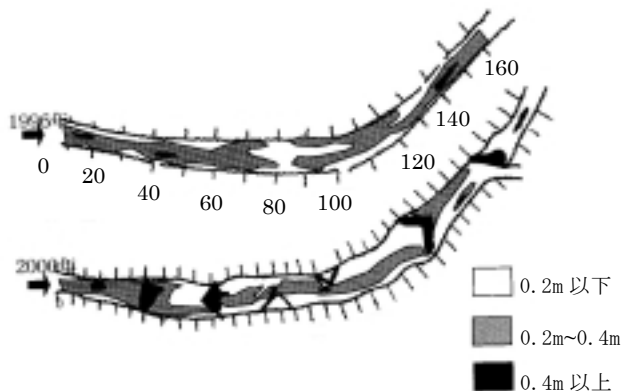
図3 施工前後の水深変化

施工前は20~40cmの水深が多く、40cm以上の淵は上流部と下流部付近に見られるだけであった。2000年においては40cm以上の深い淵がウェッジダム、ログダムの下流に形成されていたことから施工前と比較して地形的な多様性は増加したことがわかる(図3)。

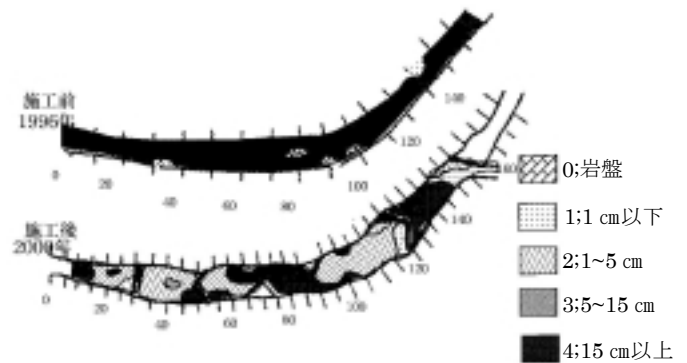
図4 施工前後の底質変化

最も施工前後の変化が顕著に表れた。施工前には部分的にカテゴリ2の小礫が堆積しているものの試験区間全域でカテゴリ4が卓越していた(図4)。施工後はカテゴリ1~2が増加し、これらは木製構造物の配置と関連性が極めて高かった。よって構造物設置による流れの変化に伴って河床材料が多様化したと考えられる。
