岩盤モニタリングによる表層崩壊の捕捉事例

株式会社 ドーコン	防災保全部	宮下	尚志
株式会社 ドーコン	防災保全部	齋藤	誠治
株式会社 ドーコン	防災保全部	奥野	智
株式会社 ドーコン	防災保全部	川北	稔
北海道開発土木研究所	構造研究室	池田	憲二

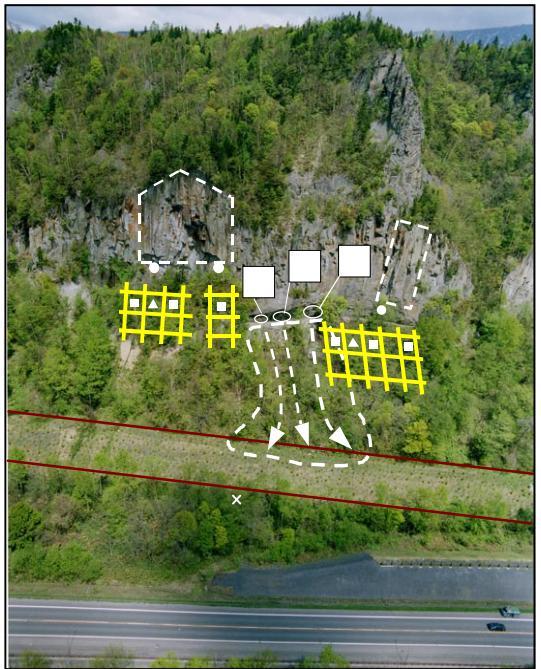
図1 崩壊後の状況

崩壊発生源は、現道との比高 40m付近、壁面下部の弱溶 結部(Pt)の3箇所であり、0.5~1m程度の厚さで岩壁表 層が薄く剥落している。崩壊した岩塊は 30~50cm程度(最 大礫径 2.0×1.1×0.5m)を主体とし、最も遠くまで飛散した 岩塊(礫径 1.3×1.0×0.9m)は、崩壊箇所から水平距離約100m にまで達した。崩壊箇所をそれぞれ ~ とし、図1に示す。 崩壊の規模は が100m³程度(12m×12m×0.7m) が43 m³程度(8m×6m×0.9m) が14m³程度(5m×4m× 0.7m)の合計150m³程度であった。

DV テープに崩壊の瞬間が収められていたことから、 の 崩壊の発生時刻を 4 月 19 日 16:25 前後であると確定でき た。

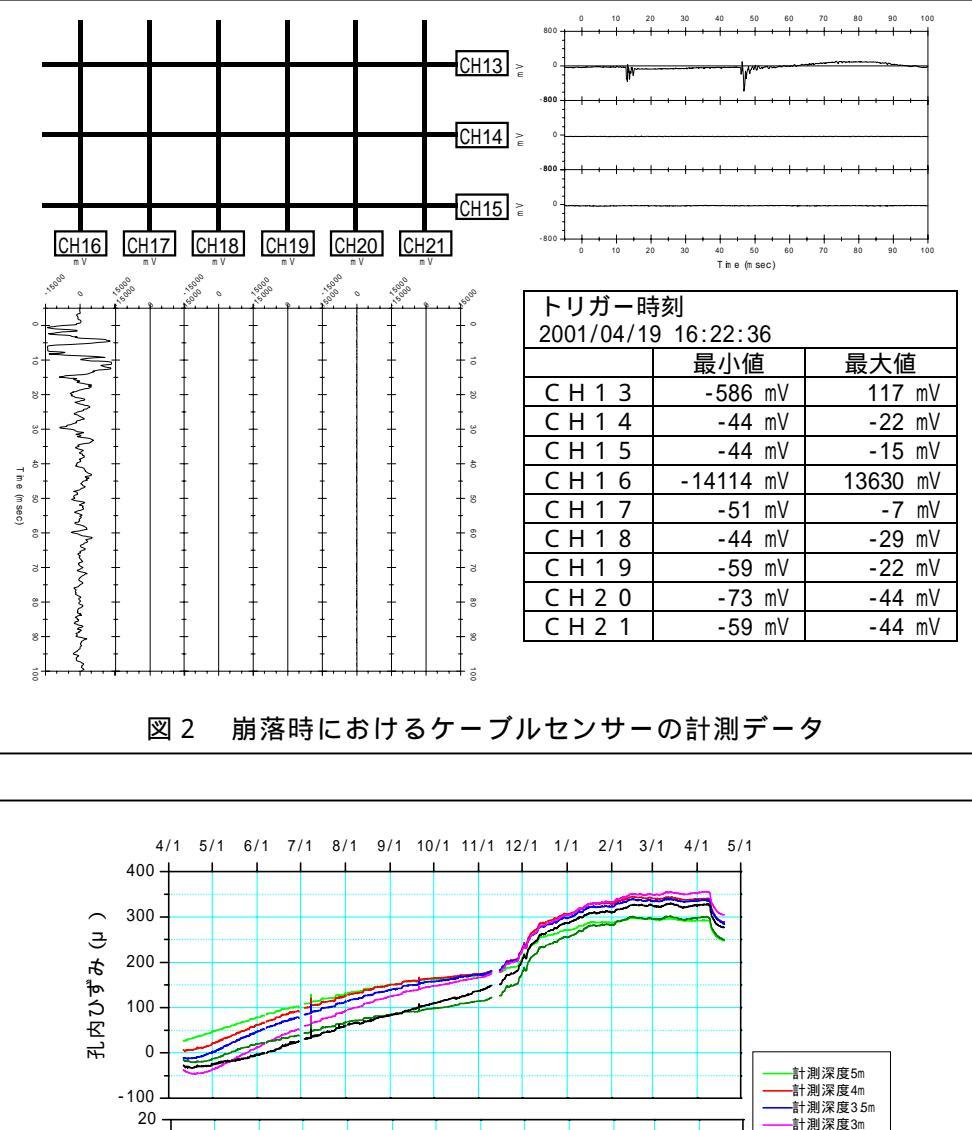
今回の崩壊前に、融雪期の積雪のすべり荷重でケーブルセンサ接続部が引き抜かれた(4/13~14) ことにより、ほとんどのチャンネルで記録を取ることができなかった。しかし、CH16 は崩壊時に故 障しておらず、データを記録することができた(図2)。また、の本崩壊の前にも落石と思われる データを検知していた。速度型地震計も同様に崩壊時のデータをとらえていたが、それ以前の落石と 考えられるようなデータは確認されなかった。

- 第石検知計はケーブルセンサ・速度型地震計ともに崩壊時のデータを記録しており、今回の規模に相当する崩落に対しては、現在のシステムでリアルタイム検知が可能であることが確認された。また、ケーブルセンサには本崩壊発生前にも崩壊現象をとらえており、落石検知計としては点計測の地震計と比較し、面で計測できるケーブルセンサの有用性が確認された。
- 2)鉄筋ひずみ計は今回の崩壊箇所と 20m の離れで設置されていたが、崩壊発生約 10 日前から圧 縮方向に特異な変動をして示していた。これらのメカニズムについては今回の事例だけで明ら かにすることは不可能であるが、崩壊の前兆に関連した何らかの現象を示唆する可能性がある。

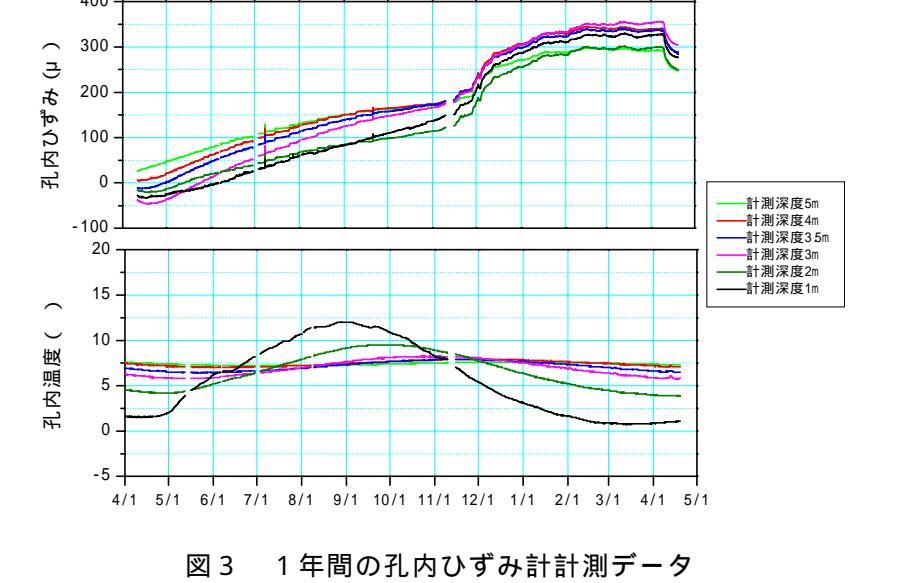
(3) 孔内ひずみ計 図3にモニタリング対象 岩体に設置された孔内ひず み計の1年間の計測データ を示す。計測当初から累積 的に伸張方向へのひずみが 増加する傾向にあり、初冬 記にはさらに増加している。 その後 の崩壊(当ひずみ 計とは約 20m の離隔距離 がある)の 10 日前(4月 10 日)頃から、逆に圧縮 方向への変動が認められる。 4月17日頃からその変化 は小さくなり、データの変 動が落ち着くように見られ た直後に崩壊が発生してい る。これらの一連の変動は、 今回の崩壊に関して何らか の前兆現象を表している可 能性が考えられる。

また、隣接す斜面には亀 裂計や傾斜計が取り付けら れているが、このような特 異な変動は全く記録されて いなかった。
