## 耐候性鋼材の補修塗装追跡調査

日本道路公団 試験研究所 正会員 ○金 子 謙一郎  
 日本道路公団 試験研究所 正会員 羽田野 和 久  
 日本道路公団 試験研究所 正会員 鈴 木 俊 一

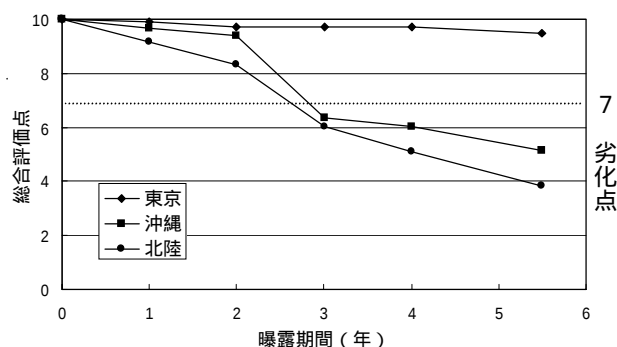
図2 曝露場別の評価点

図2に曝露場別の評価点の経年変化を示す。東京における試験板の評価点はすべての塗装仕様が9点以上で健全であるが、環境の厳しい沖縄、北陸では各塗装仕様のそれぞれ72%, 94%が劣化点の7点以下であり、早期劣化が著しい。

温暖な地域である東京では曝露後5.5年経過しても全仕様とも健全であるが、高温多湿な地域である沖縄及び塩分の影響が大きい北陸では劣化がかなり進行しており、鋼材保護効果は期待できない。

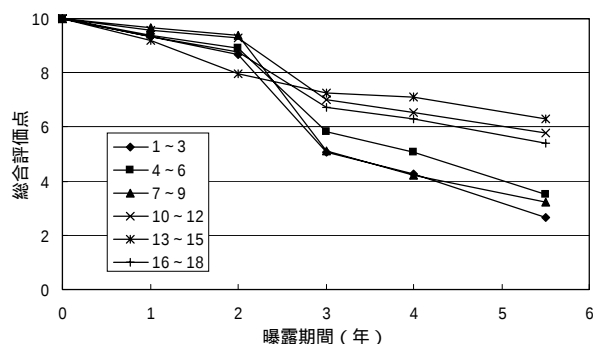
図3 塗装仕様別の評価点（沖縄、北陸）

図3に塗装仕様別の評価点の経年変化を示す。ここでは、塗装仕様間の優劣の判断が主目的であるため、劣化の激しい沖縄、北陸のみのデータで比較した。過去の試験結果からはフタル酸系、塩化ゴム系の塗装仕様ではほとんど補修塗装の効果がなく、有機ジンクリッチペイントを用いることが有効であるとの結論を得ているが、今回行なった比較的耐久性の高いと考えられる塗装仕様による試験結果からは厚膜型エポキシ塗料を用いた仕様(表1のNo.10～18)の耐久性が比較的優れていると考えられ、有機ジンクリッチペイントの有無、中塗・上塗塗料の違いによる差は大きく現れなかった。

耐候性鋼材の耐久性向上に寄与する補修塗装系は、厚膜型エポキシ樹脂塗料である。

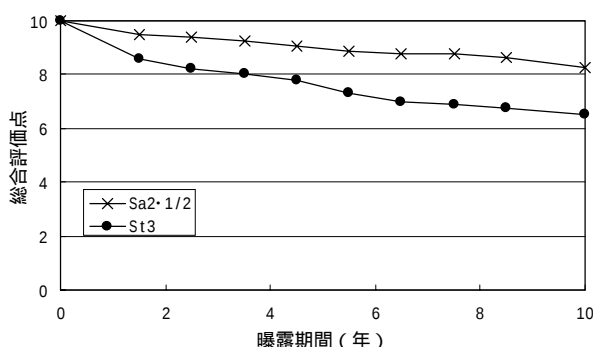
図4.1 素地調整別の評価点（Sa2・1/2, St3）

図4.1 A.2に素地調整の程度の違いによる評価点の経年変化を示す。過去に行なったISO規格のSa2・1/2とSt3の比較試験では、Sa2・1/2の有効性が高く素地調整の程度の違いが、大きく塗膜の耐久性に影響することが認められたが(図4.1)、今回行なったSt3とSt2の間に違いは見られなかった(図4.2)。

素地調整の程度の違いによる補修塗装の耐久性は、St3とSt2の間に有意差はほとんどないが、Sa2・1/2とSt3の差は顕著であり、素地調整の重要性が確認できた。
