平成 15 年(2003 年) 十勝沖地震による清真布川の被災について

3. 被災概要

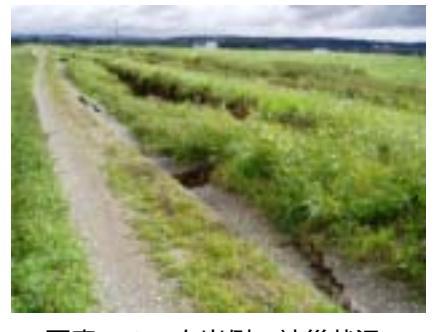
今回の地震により、堤防の縦断的な亀裂、沈下、変形 等の被害が右岸側で延 290m、左岸側で 120m の区間で 生じた。写真 - 1 に示すように、堤防天端部では段差

と開口を伴うす べり破壊状の堤 防縦断方向の亀 裂が確認されて おり、また、堤 内側の法尻付近 くるものと考え

写真 - 1 右岸側の被災状況

られる噴砂の痕跡も認められている。なお、亀裂の先端 は、深いものではほぼ基盤面まで達しているものも開削 調査により確認されている。

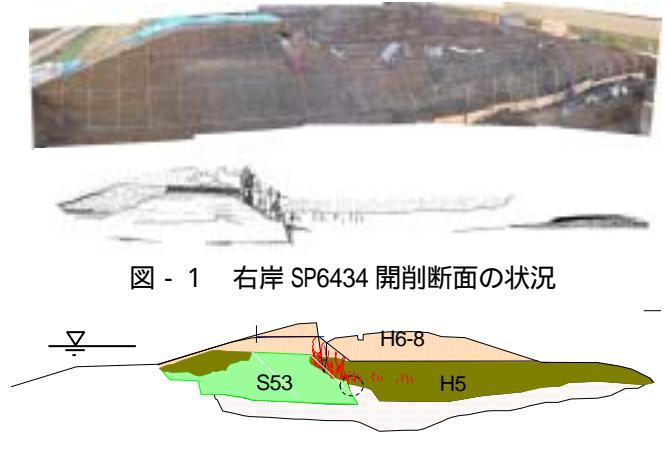
ここでは、最も被害が著しかった右岸 SP6434 断面に ついて述べる。開削調査によって確認された堤防断面状 況を図 - 1 に、また既往の工事履歴をもとに開削断面に おける築堤盛土の履歴を整理したものを図 - 2 に示す。

図 - 2 開削断面における築堤履歴

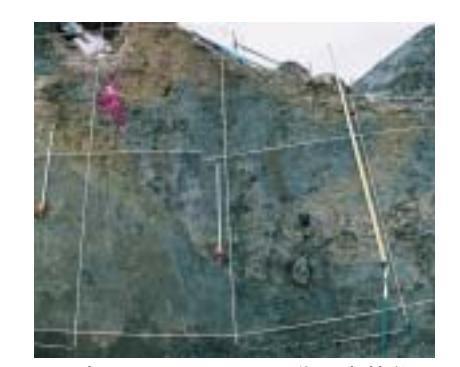
開削調査の結果、昭和 53 年に施工した築堤の裏法面 上に多くのクラックが形成されており、写真 - 2 に示

すように、サン ドマットの液状 化に伴い噴き上 げた砂がクラッ ク内に侵入して いる状況が確認 された。

写真 - 2 クラック群と液状化 して噴き上げた砂

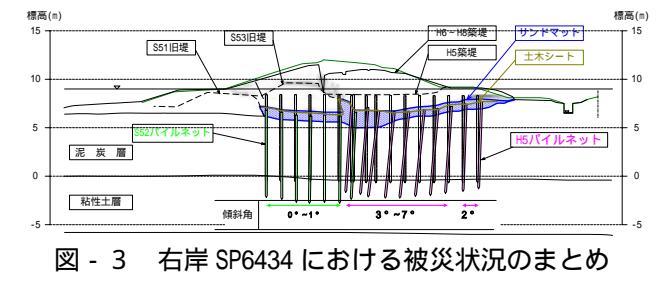
パイルネットの木杭の傾斜については、昭和 53 年
 施工部では 0~1 度傾斜している程度であったが、
 平成5 年施工では3~7度堤内側に傾斜しているこ

とが確認された。

工事記録からは、サンドマットは木杭頭部の上に 50cmの厚さで施工されていたが、多くのクラック が生じている堤内側では、サンドマット部分の厚さ が薄くなっており、部分的に木杭頭部が堤体土中に 貫入していた。

これら、開削調査によって確認された被災状況をまと めて、図 - 3に示す。

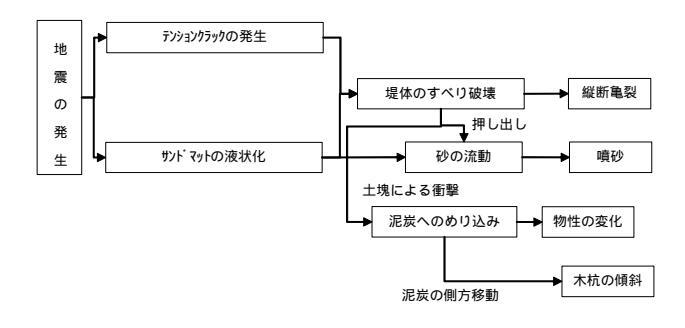
- 地震によってサンドマットが液状化し、堤体の支 持力が失われる。
- 2) 1)により、昭和53年施工の築堤盛土とその後のH
 5年施工部の境界ですべりが生じ、堤体内にクラックが形成される。
- 3) 堤体土のすべりに伴い、液状化したサンドマット は押し出され、側方に移動するとともに亀裂内に 侵入する。一部では堤脚部に噴砂
- 3)とほぼ同時に、すべりの荷重により、サンドマ ットが下位の泥炭にめり込む。

これら 1)~4)の被災の流れを図 - 4に体系的に整理 するとともに、模式化し図 - 5に示す。

図-4 被災機構の体系図

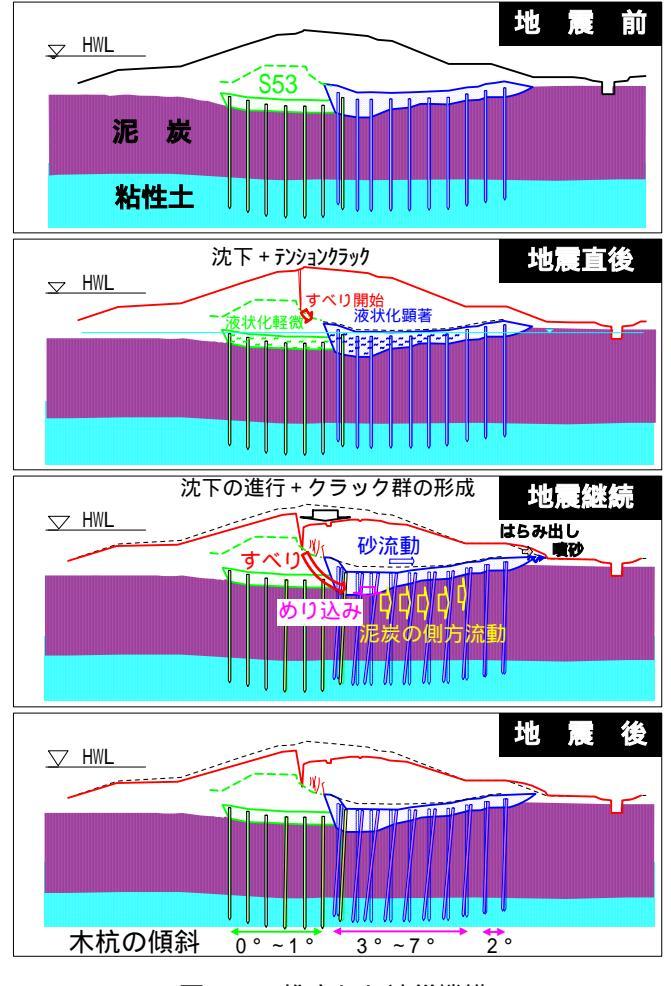
図 - 5 推定した被災機構
