CFRPプレートで補強した集成材の載荷実験

北海道大学大学院工学研究科	正員	平沢秀之
北海道大学大学院工学研究科	正員	及川昭夫
日鉄コンポジット(株)	正員	小林朗
伊藤組木材(株)		入江康孝

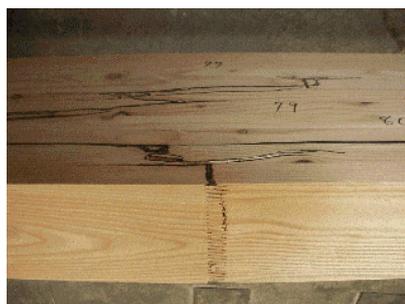
Type-Oの実験値は解析値とほぼ一致しており、塑性変形が殆ど発生せず脆性的な破壊となった。破壊荷重は114[kN]で、写真 - 1のように引張下縁部のフィンガージョイントの破断による破壊となった。Type-Oの図中に示した点線は、ラミナ毎の弾性係数を考慮せず、断面寸法のみから得られる曲げ剛性を用いて計算した荷重変位関係である。この結果より、曲げ剛性はラミナ毎のヤング係数を考慮した合成断面として求めるのが良いと考えられる。

写真-1 破壊状況(Type-O)

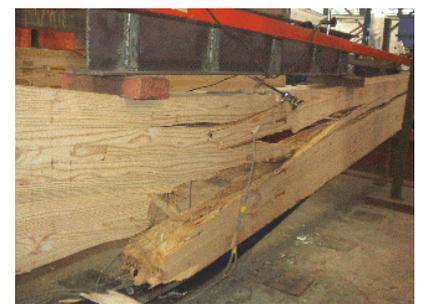
Type-Aでは、150[kN]付近から非線形性を示し、195[kN]で崩壊した。写真 - 2に破壊後の状況を示す。破壊は載荷点下部引張縁のフィンガージョイントにおいて引

張破断し、そこから桁端部まで水平方向に割れが進展した。Type-Bでは、荷重が108[kN]に達したとき、最下部のラミナのみが破断し、荷重が減少した。その後、剛性は減少しながら荷重は上昇し、194[kN]で破壊に至った。Type-Cはプレートを縦に配置し、プレートの両面が有効に接着されるよう補強したものである。荷重の増加と共に桁の内部での破壊が進行しながら、徐々に剛性が低下し、210[kN]で破壊した。Type-Dの破壊荷重は205[kN]であった。破壊は上側のプレートと最下部のラミナの接着面が剥離したことにより生じた。写真-3は破壊後の接着面の状況を表している。接着が良好であった箇所と、表面がつるつるの接着不良箇所が存在していた。接着が完全になされていれば、破壊荷重は更に上昇したと推定される。Type-Eでは、終局破壊に至るまでに内部の割れなどの破壊が3回発生し、荷重の減少が認められた。破壊が生じる度に曲線の勾配が緩やかとなり桁の剛性が低下した。終局荷重は138[kN]であった。写真-4の通り、最下層のラミナが曲げ引張破断しており、破断部から接着層に沿って剥離が生じている。破壊後の接着状況を調べると、Type-Dと同様に接着不良箇所が存在した。

写真-2 破壊状況(Type-A)

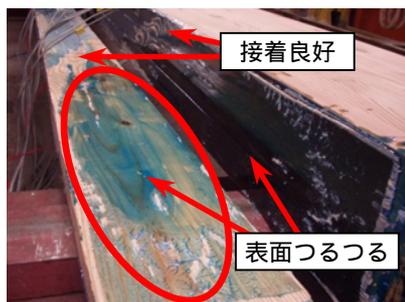
写真-3 接着面(Type-D)

集成材の耐荷力性能を向上させるためにCFRPプレートによる補強を行い、載荷実験を行った。その結果、補強した集成材桁は無補強の桁に対して1.21～1.84倍の耐荷力を有していることが分かった。特にType-Cの補強方法は、プレート枚数が少ないにも関わらず非常に大きな耐荷力を示した。従って、CFRPプレートは木橋の耐荷力性能の向上に非常に有効であると考えられる。しかしながら、実験供試体の中にはプレートの接着不良が存在したものもあり、接着方法に改善が必要と考えられる。

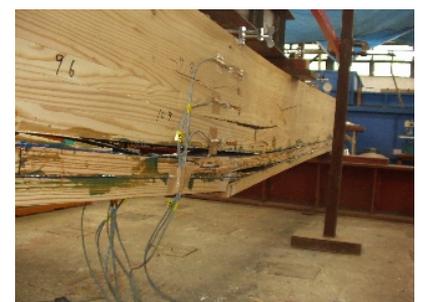
写真-4 破壊状況(Type-E)
